> Identification des zones de dépôts d'algues à risque en Bretagne (IZAR)

**Rapport final 2021**

Version du 23 avril 2021

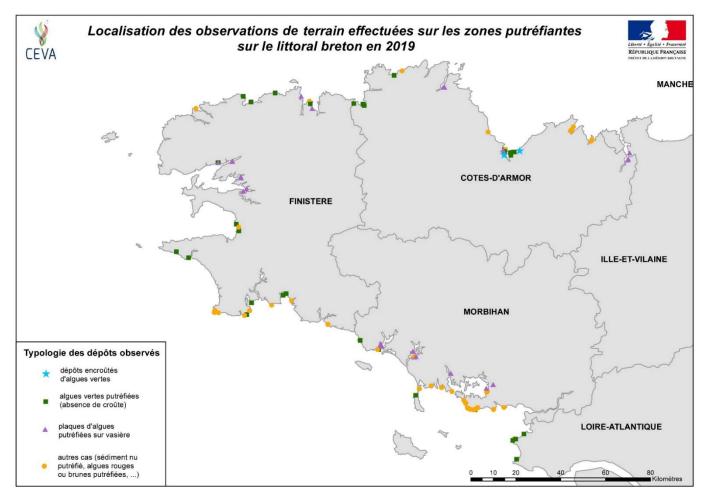
Figure 2 : Localisation des 120 observations de terrain réalisées sur les zones putréfiantes sur le littoral breton en 2019

Les secteurs pouvant présenter des putréfactions ont été identifiés d'après leur morphologie perçue lors des survols aériens. La Figure 2 présente les localisations des 120 sites de mesures, répartis sur la totalité du linéaire régional. Pour chaque cas, le « type de putréfaction » a été déterminé par le CEVA (aspect du dépôt se rapprochant le plus d'un des 4 types déterminés dans l'étude de 2010 et repris ici).

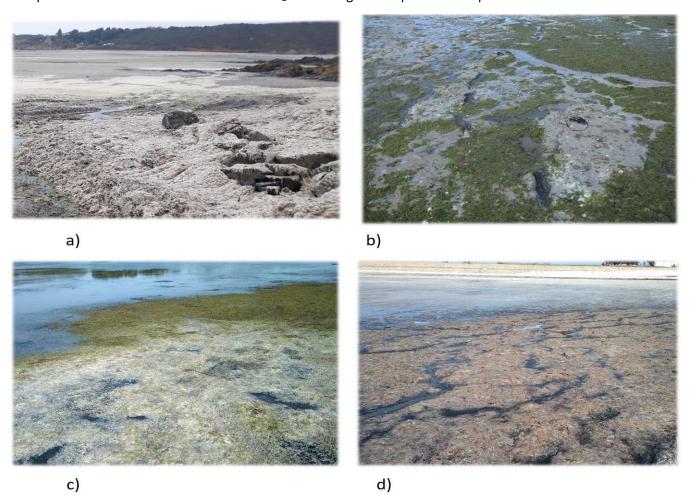
Figure 3 : Illustration de quatre types de dépôts putréfiants reportés sur le littoral breton lors des prospections de la fin d'été 2019 et printemps 2020 :

- a) dépôt de type 1 observé dans la Baie de Saint-Brieuc le 9 septembre 2019,
- b) dépôt de type 2 observé sur le fond de l'anse de Locquirec le 17 septembre 2019,
- c) dépôt de type 3 observé une vasière de la Ria d'Etel le 27 mai 2020,
- d) dépôt de type 4 observé sur Saint Gildas de Rhuys, la plage de Saint Jacques le 19 août 2019.

La photo-interprétation est pertinente pour identifier les zones de putréfaction : les mesures de terrain ont permis de confirmer les émanations de H<sub>2</sub>S sur les figures de putréfaction pré-identifiées lors des survols.

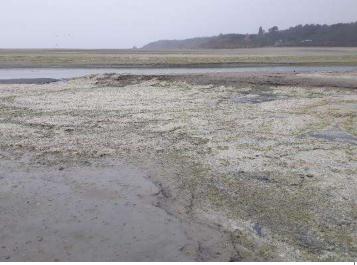
Exemples de dépôts épais ponctuels relevés en 2019 sur un secteur n'ayant pu faire l'objet de ramassage

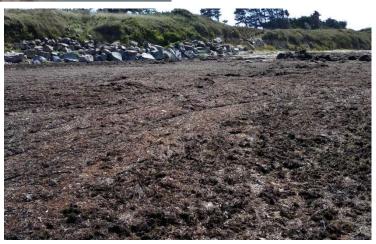
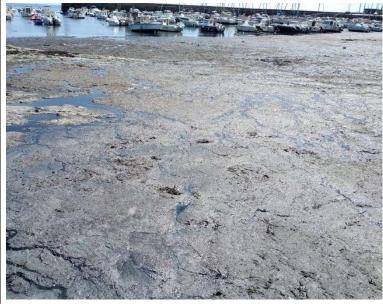
Exemple de vue aérienne d'un dépôt dominé par des algues rouges en putréfaction (haut estran) et de sédiment en putréfaction (bas estran)

Exemple de vue de terrain d'un dépôt dominé par des algues rouges (photo du haut) en putréfaction (haut estran) et de plaques de sédiment en putréfaction (photo de gauche)

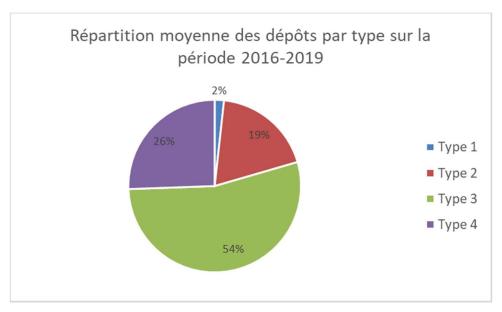
Figure 4 : Répartition des dépôts putréfiants par type sur les périodes 2008-2010 et 2016-2019

L'ensemble des polygones photo-interprétés, sur les campagnes photo de 2016 à 2019, comme en étant en putréfaction est rassemblé dans la base de données SIG CEVA. Il est donc possible sur cette base d'analyser les surfaces concernées pour chacun des 4 types de dépôts, par secteur géographique, par date ou par nature de site (vasière vs plage).

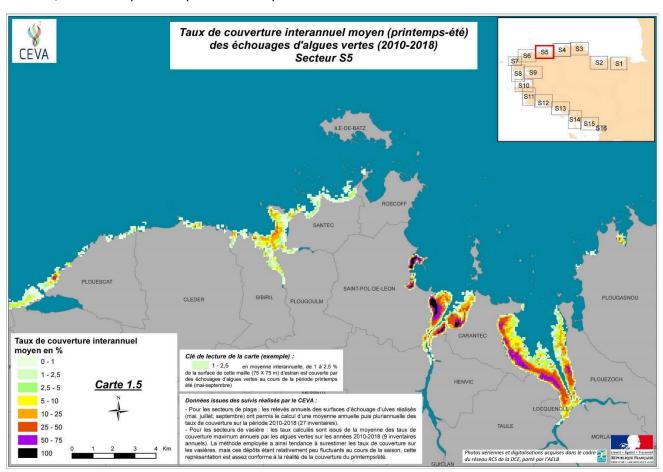
Figure 5 : Carte sectorielle illustrant un taux de couverture interannuel moyen des échouages d'algues vertes sur le secteur S5 (Finistère nord du Diben à Keremma) pour les années 2010 à 2018 (mai, juillet et septembre pour les sites de « plage » et maximum annuel pour les vasières).

Chacune des 16 cartes sectorielles générées dans le cadre de cette étude (annexe 3) représente le taux de couverture interannuel moyen, par maille de 75 x 75m, des échouages d'algues vertes sur le période 2010-2018 (Figure 5, ci-dessous sur le secteur 5 correspondant au nord Finistère). Comme présenté dans la partie méthodologie, la majeure partie des dépôts représentés sont des dépôts d'algues fraîches, repris à chaque marée et déposés sur la zone de balancement des marées. Ces cartes permettent de repérer les secteurs fréquemment concernés par les dépôts d'algues vertes, une partie de ces secteurs, notamment en haut d'estran, étant susceptible de présenter des putréfactions.

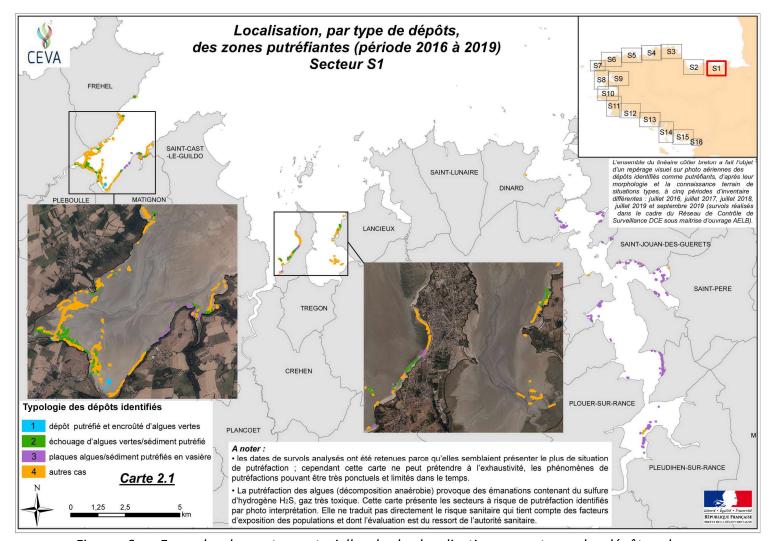
Figure 6 : Exemple de carte sectorielle de la localisation, par type de dépôts, des zones putréfiantes entre 2016 et 2019 : secteur S1 (Est des Côtes d'Armor et Rance).

Chaque putréfaction photo interprétée fait l'objet de digitalisation sous SIG avec description : de la date à laquelle elle est observée, la typologie (base typologie décrite en 2010), le site auquel il se réfère et le département. La Figure 6 présente un exemple de carte sectorielle (toutes les cartes sont en annexe 3) et la Figure 7, l'agrégation au niveau régional des observations locales.

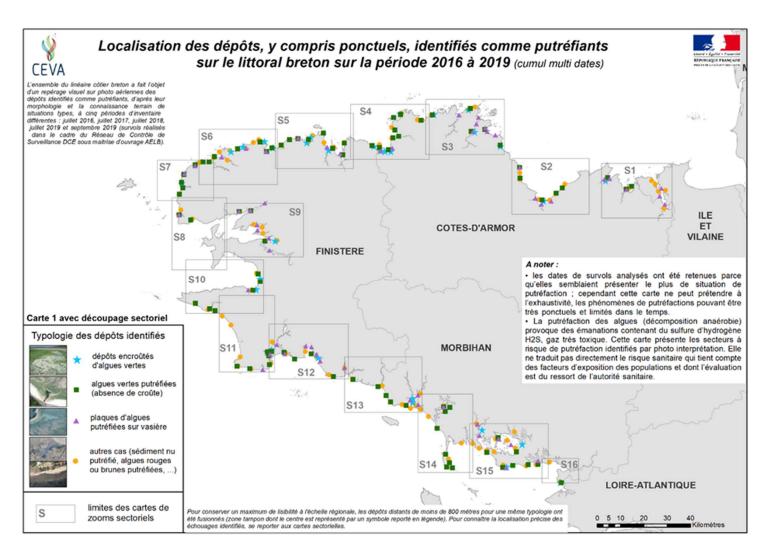
Figure 7 : Carte régionale de la localisation des zones putréfiantes sur le littoral breton entre 2016 et 2019 (cumul des sites de localisation). Les encarts S1 à S16 correspondent aux cartes sectorielles générées et disponibles en annexe 3.

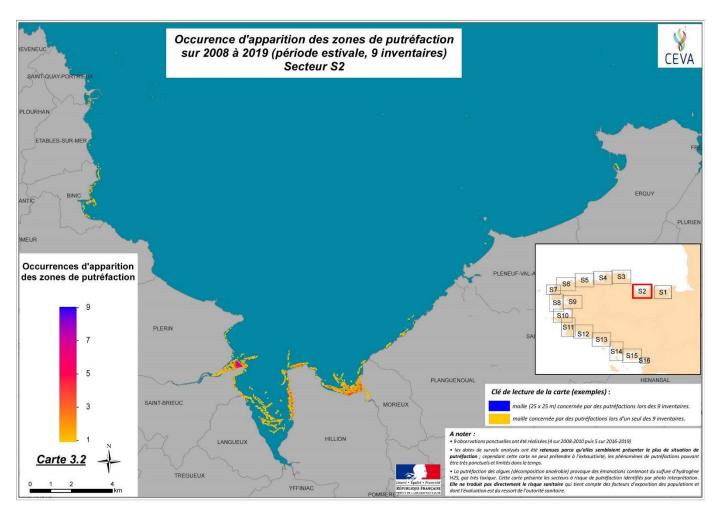
Figure 8 : Exemple de carte d'occurrence d'apparition des zones de putréfaction établie à partir de données d'inventaires de la période 2008 à 2019 : secteur S2 du centre des côtes d'Armor (Erquy à Saint Quay Portrieux).

La Figure 8 présente une des cartes sectorielles de l'occurrence d'apparition des zones de putréfaction (nombre de fois où la zone de putréfaction est observée dans la maille sur les 9 inventaires), et la Figure 9 un zoom de détail de la partie centrale de cette carte. L'annexe 3 propose les 16 cartes sectorielles de la situation des putréfactions relevées sur 2008-2010 et 2016-2019.

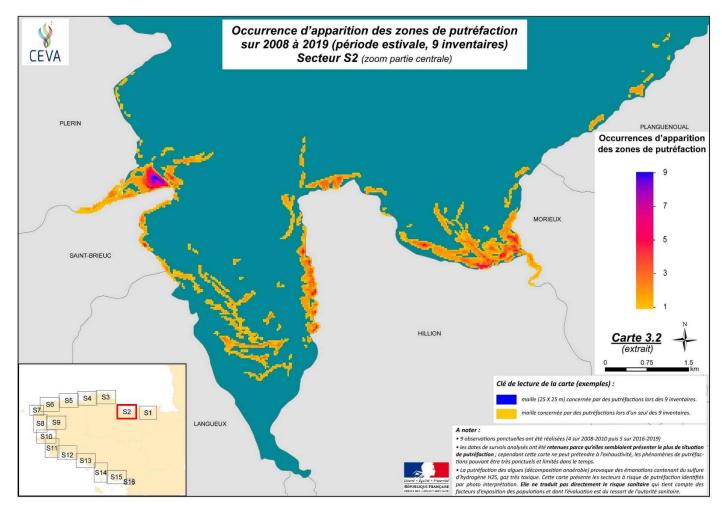
Figure 9 : Exemple de carte d'occurrence d'apparition des zones de putréfaction établie à partir de données d'inventaires de la période 2008 à 2019 : détail du secteur S2 (fond de baie de Saint Brieuc).

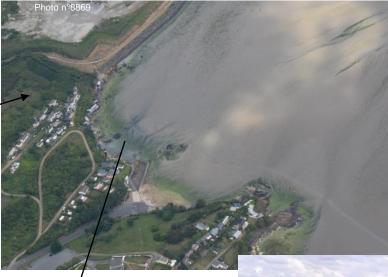
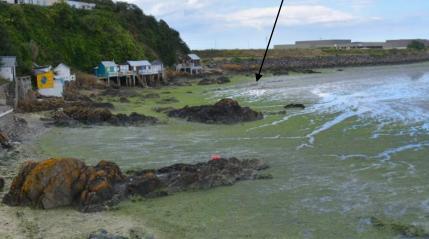
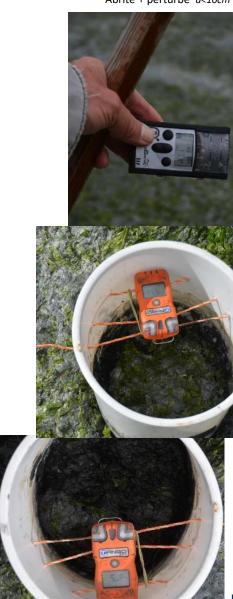
(Plage des Valais / sous les Cabanons)

Conditions peu propices à la mesure de teneurs élevées : 15-16°C, vent, temps couvert et marée retirée depuis environ 3-4h. Localement, entre les têtes de roche, le sédiment est très mou et libère des bulles chargées de H2S. Malgré, le vent, le capteur monte à près de 20 ppm dans l'air ambiant, en s'avançant vers le centre du dépôt ; avant brassage on obtient des valeurs autour de 50 ppm dans l'enceinte et en brassant on dépasse les 500 ppm.

[H2S] détecté (ppm) air ambiant 17 abrité d<10cm 51

Abrité + perturbé d<10cm + 500

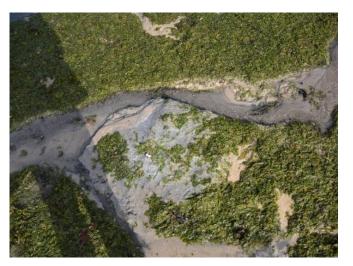
Observations terrain du 17/09/2019

Conditions peu propices aux mesures de valeurs élevées : vent soutenu 30 km/h rafales à 50 km/h ... En brassant on atteint les 120 ppm. Probablement sans vent la mesure aurait pu dépasser les 500 ppm, en conditions abritées après brassage du milieu.

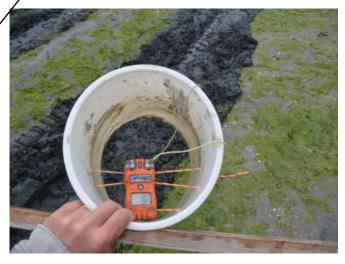
Conditions peu propices à la mesure d'émanations élevées : 15-16°C, vent, temps couvert et marée retirée depuis environ 3-4h. Les jours précédents au pied de la cale mesures régulièrement autour de 30 à 130 ppm par les opérateurs du port (air ambiant, jours sans vent). Premier jour de reprise du désenvasement après 7 semaines sans opération. Mesures réalisées en « bordure » de la vasière car trop mou pour aller vers l'intérieur.

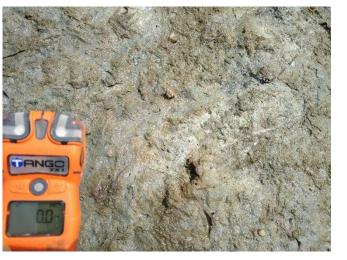
Observations terrain du 17/07/2019

Dépôt d'Ectocarpales en décomposition avancées sur les bords de la filière principale (jus gris/blancs, vase très noire sous les algues). Des odeurs sont perceptible mais aucune émanation d'H2S détectée dans l'air ambiant. Après perturbation du sédiment dans l'enceinte, la concentration augmente très fortement.

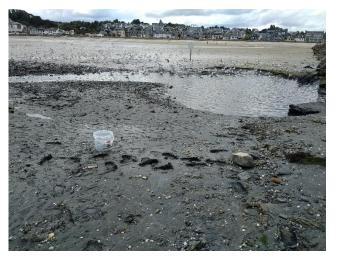
Observations terrain du 18/07/2019

Absence de dépôt le jour du vol, mais le sédiment est teinté en gris et s'enfonce sous l'effet des pas. Aucune émanation dans l'air ambiant, mais les concentrations en H2S sont fortes en milieu abrité et après avoir perturbé le sédiment.

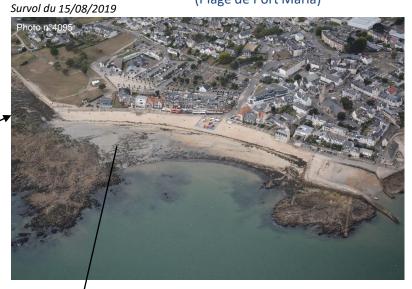
#### **LARMOR-PLAGE** (Plage de Port Maria)

[H2S] détecté (ppm) air ambiant abrité d<10cm abrité+perturbé d<10cm 59,9

Sable coloré en gris, peu d'algues échouées (goémon en mélange), mais fortes valeurs d'H2S détectées après brassage du sédiment. Conditions propices à la mesure d'émanations à des teneurs élevées : temps ensoleillé (24°C), peu de vent

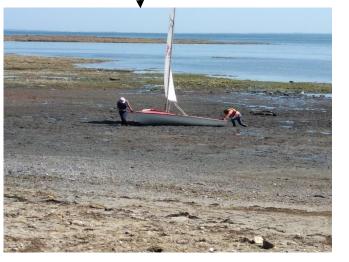
Observations terrain du 22/08/2019 - 14h30 (BM 16h00)

Dépôt massif très dégradé avec une majorité de Solieria chordalis encore identifiables, décomposées et mélangées à la vase (la biomasse en décomposition fusionne avec le sédiment). Une odeur est perceptible dès l'arrivée sur le site (0,8 ppm) et de fortes émanations sont mesurées après perturbation.

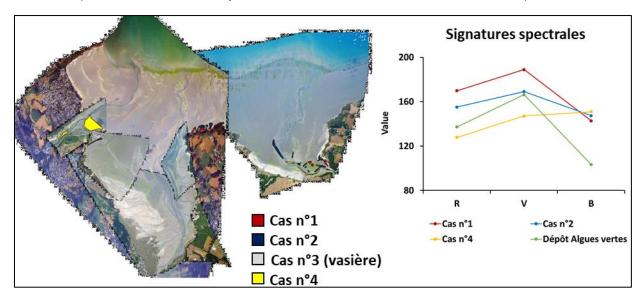
Les formes spectrales les plus proches sont celles des dépôts d'algues vertes (courbe verte) avec le cas n°1 (courbe rouge) qui correspond à des dépôts d'ulves encroutés. La distinction peut se faire notamment par un albédo (ou réflexion) plus élevée pour le cas n°1 de putréfaction car les algues vertes qui se dégradent, se dépigmentent et forment une croute blanchâtre qui reflète davantage la lumière.

L'analyse spectrale et texturale des différentes typologies de dépôts en putréfaction a montré qu'il est possible, dans certains cas, de distinguer des variations spectrales malgré le nombre réduit de bandes (3 bandes RVB). La figure ci-dessous présente les différents polygones digitalisés sur la baie de Saint-Brieuc pour les inventaires de 2008, 2009 et 2010, ainsi que les variations spectrales moyennes de chacune des 4 classes identifiées (hormis la classe 3 correspondante aux vasières et non aux baies sableuses).

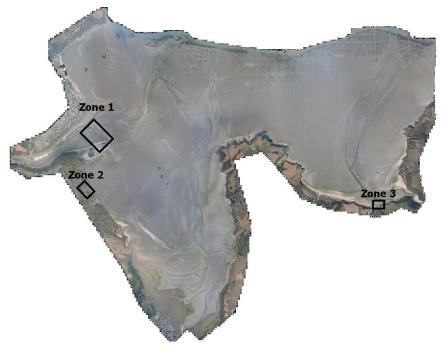
Les indices de textures, croisés avec les signatures spectrales des dépôts, permettent d'identifier les zones d'intérêt image par image (figure ci-dessous).

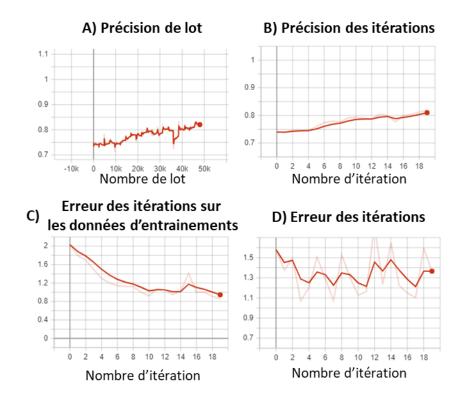
Les graphiques **A** et **B** représentent la précision par lot et par itération qui sont croissante et atteignent une valeur d'environ 0.8 (plus la précision se rapproche de 1 et plus le modèle est fiable).

Les graphiques **C** et **D** représentent les erreurs observées lors des itérations réalisées sur les données d'entrainement ou sur les données de validation. Au cours des itérations ces erreurs tendent à diminuer (plus les erreurs se rapprochent de 0 et plus le modèle est fiable).

L'extrait du jeu de données de juillet 2019 a permis d'alimenter un 1er modèle d'apprentissage à l'aide d'un réseau de neurones (méthode deep learning). L'évaluation de l'apprentissage peut se traduire par les résultats des statistiques obtenues par lot ou par itération.

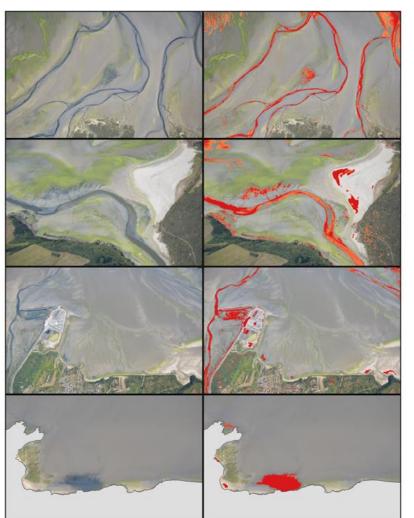
Le modèle a été appliqué sur des images tests afin d'évaluer la plus forte probabilité d'avoir un échouage putréfiant. Les classes des plus faibles probabilités ont été masquées afin de délimiter les zones probables en putréfaction. Les classifications sont satisfaisantes mais des améliorations sont à apporter pour affiner le modèle d'apprentissage car il existe des faux positifs et des faux négatifs sur les résultats des classifications.

Précision globale : 67 %

Kappa: 0,51
