CENTRE D'ÉTUDE
& DE VALORISATION
DES ALGUES

Identification des zones de dépôts d'algues à risque en Bretagne (IZAR)

Rapport final 2021

Version du 23 avril 2021

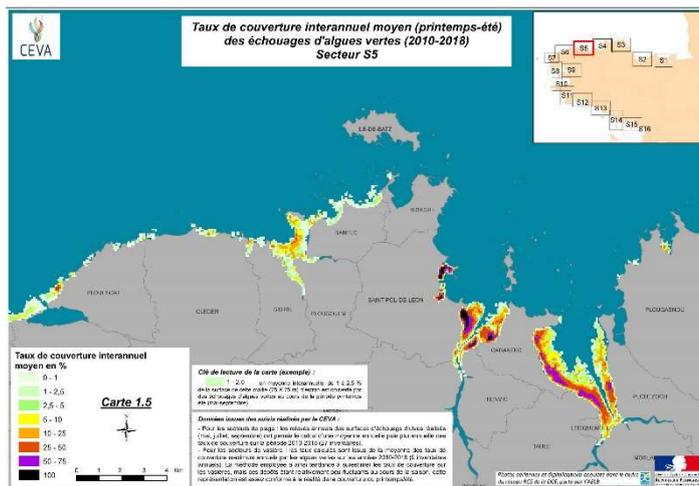
Exemple de carte représentant le **taux de couverture interannuel moyen (printemps-été) des échouages d'algues vertes de 2010 à 2018**

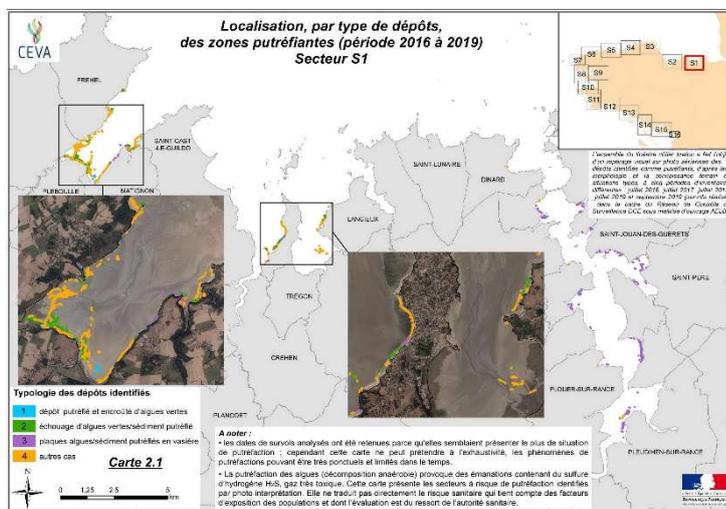
Exemple de carte localisant les zones putréfiantes par type de dépôt

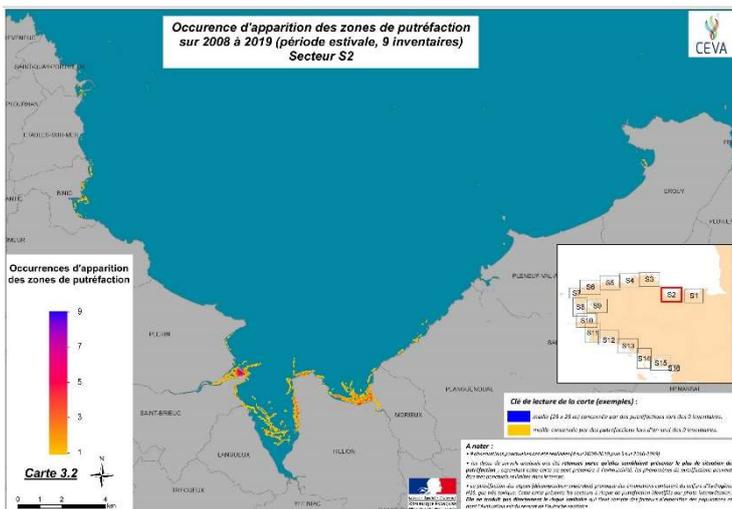
Exemple de carte représentant l'**occurrence d'apparition des zones de putréfaction (période estivale) sur la période 2008-2019**

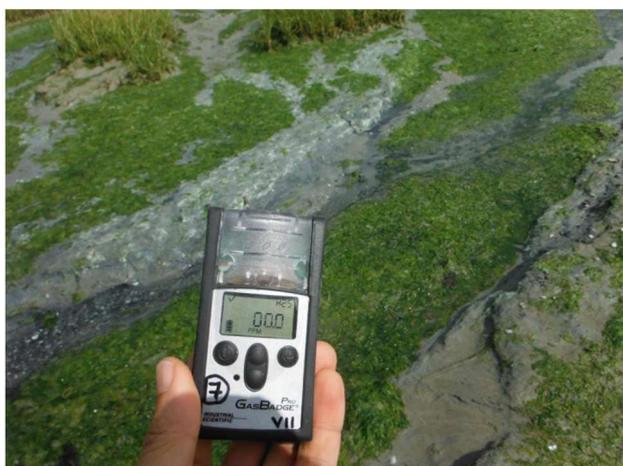
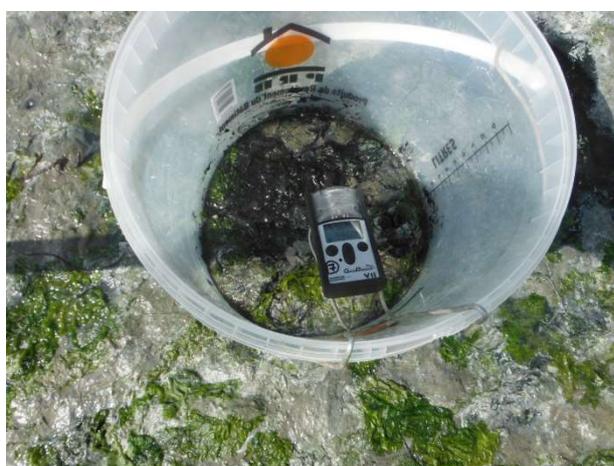
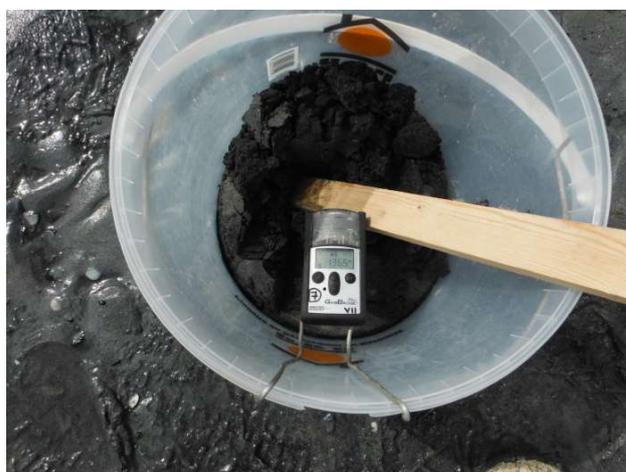
Figure 1 : Illustration des trois mesures réalisées (air ambient, semi-confinement avant et après brassage)

- 1 - Mesure à proximité du dépôt dans l'air « ambient », à 1,50 m de hauteur, permettant de caractériser l'exposition d'un promeneur passant près de ce dépôt ;
- 2 - Mesure en « semi-confinement », à 10 cm du sol, permettant de caractériser l'exposition potentielle d'un animal ou d'une personne (ramasseur d'algue, enfant marchant à « 4 pattes », enfant en recherche d'un ballon atterri sur un amas en putréfaction,...) ;
- 3 - Brassage et mesure en « semi-confinement », à 10 cm du sol, permettant de caractériser l'exposition potentielle d'un animal ou d'une personne (ramasseur d'algue, enfant marchant à « 4 pattes », enfant en recherche d'un ballon atterri sur un amas en putréfaction,...) après grattage ou brassage des dépôts.

Mesure de Type 1

Mesure de type 2

Mesure de type 3

- 1 - mesure à proximité du dépôt dans l'air « ambient », à 1,50 m de hauteur ;
- 2 - mesure en « semi-confinement », à 10 cm du sol ;
- 3 - mesure identique à la mesure 2, avec brassage des dépôts.

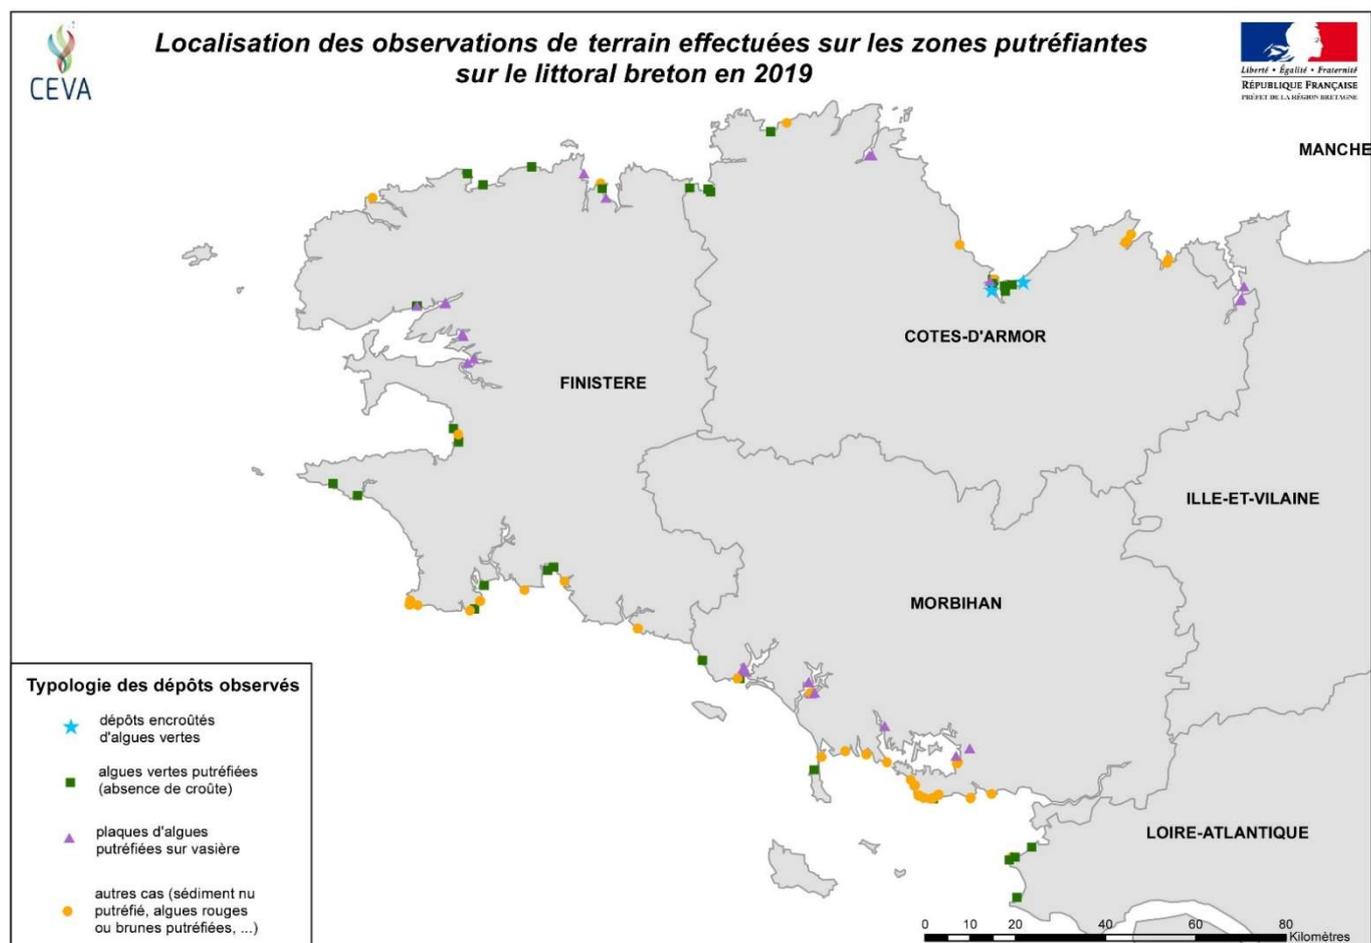
Figure 2 : Localisation des 120 observations de terrain réalisées sur les zones putréfiantes sur le littoral breton en 2019

Les secteurs pouvant présenter des putréfactions ont été identifiés d'après leur morphologie perçue lors des survols aériens. La Figure 2 présente les localisations des 120 sites de mesures, répartis sur la totalité du linéaire régional. Pour chaque cas, le « type de putréfaction » a été déterminé par le CEVA (aspect du dépôt se rapprochant le plus d'un des 4 types déterminés dans l'étude de 2010 et repris ici).

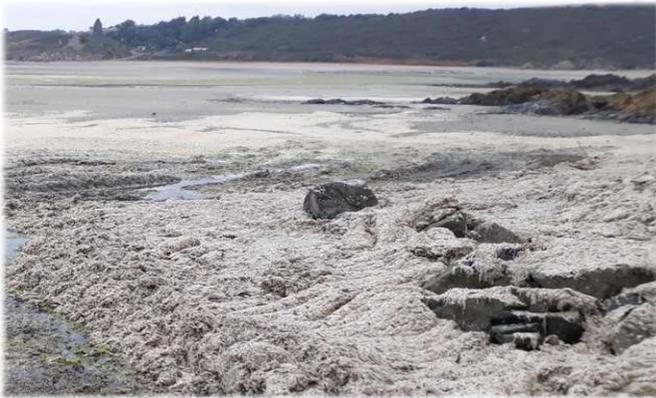
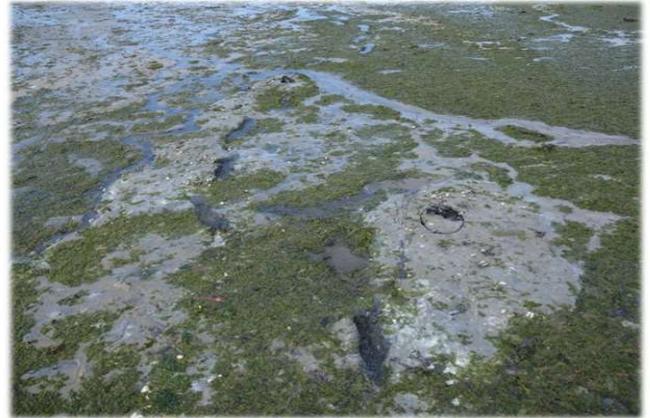
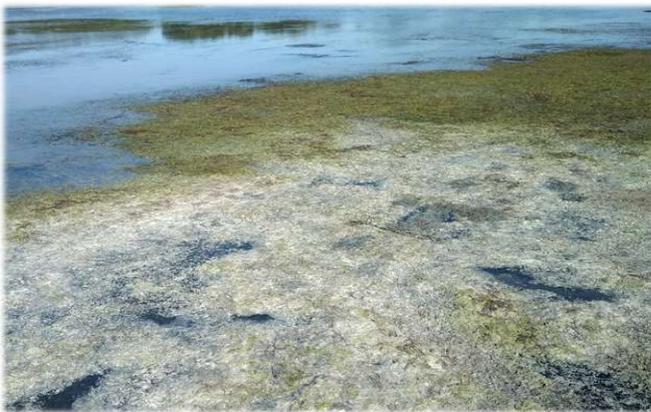
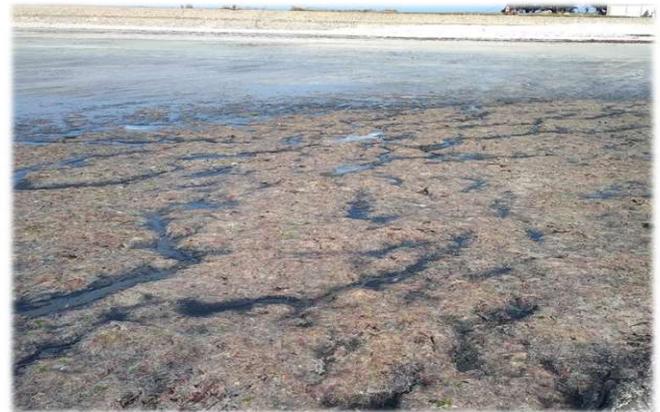
Figure 3 : Illustration de quatre types de dépôts putréfiants reportés sur le littoral breton lors des prospections de la fin d'été 2019 et printemps 2020 :

La photo-interprétation est pertinente pour identifier les zones de putréfaction : les mesures de terrain ont permis de confirmer les émanations de H₂S sur les figures de putréfaction pré-identifiées lors des survols.

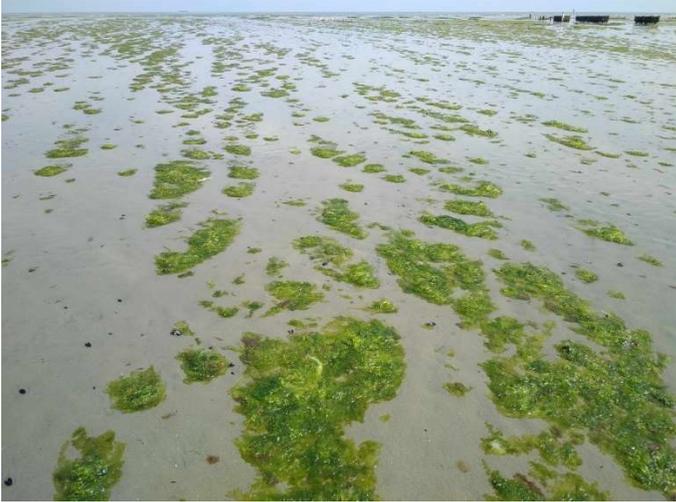
<p data-bbox="1145 568 1458 770">Exemple de dépôt d'algues vertes fraîches sur baie sableuse ; aucune détection d'H₂S, y compris en brassant les algues ou le sédiment</p>

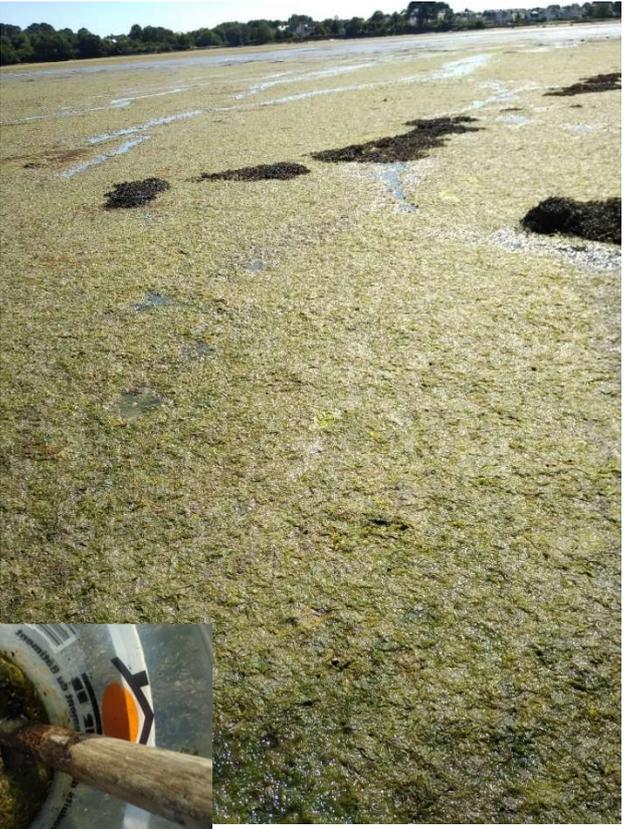
<p data-bbox="533 1191 836 1285">Exemple de vasière présentant un dépôt d'algues vertes fraîches</p>

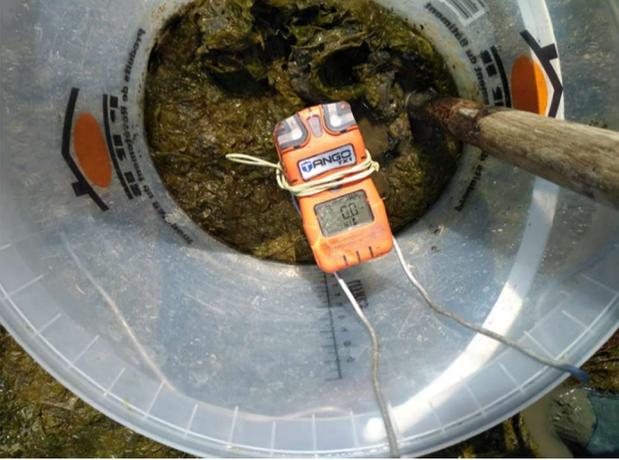
<p data-bbox="1133 1935 1410 2029">Aucune émanation détectée, y compris en brassant le sédiment</p>

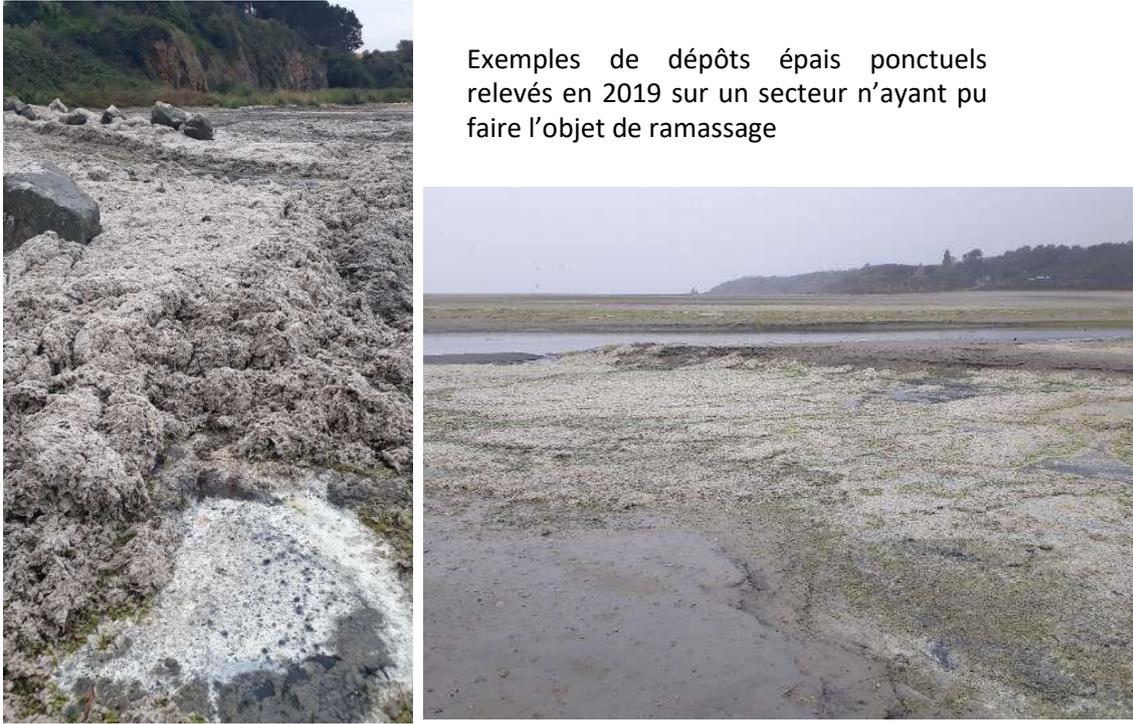
Caractéristiques	<p>Ce type de dépôt se forme par l'accumulation d'algues en haut de plage, non reprises par la marée en situation de coefficients de marée décroissants et non ramassés (ce qui, depuis 2010, n'est plus observé qu'en cas d'impossibilité technique de ramassage par les collectivités locales).</p> <p>Dans le cas de dépôts d'algues vertes, la morphologie en « feuille de laitue » des Ulves est particulièrement propice à la constitution de dépôts compacts, présentant un cœur humide, protégé en surface par une croûte asséchée qui réduit les échanges gazeux. Cette typologie de dépôt augmente l'anoxie et privilégie la décomposition des ulves par fermentation anaérobie tout en empêchant la dispersion progressive des gaz produits, dont le sulfure d'hydrogène.</p> <p>Ce premier type de dépôt est caractérisé par :</p> <ul style="list-style-type: none">- une croûte blanche qui se forme en surface et des zones sombres (bleutées à noires) visibles sur les photos aériennes;- une épaisseur généralement importante (de 10 cm à 1 m, exceptionnellement plus). <p>Ces « andains », au bout de quelques jours (durée variable en fonction des paramètres notamment climatiques), dégagent une odeur caractéristique d'œuf pourri. Des jus noirâtres sont visibles en général en partie basse du dépôt.</p>

Lieux d'échouage	Haut de plage (entre 0,1 et 3,2 % de la superficie totale moyenne des dépôts putréfiants constatée sur 2016-2019)
Valeurs obtenues pour les mesures de H₂S réalisées	<p>Valeurs relevées dans le cadre de cette étude :</p> <ul style="list-style-type: none">- air ambiant : min = 0 ; max = 1.9 ppm- semi-confinement : min = 0 ; max = 72.5 ppm- semi-confinement et brassage : min = 0 ; max > 500 ppm <p><i>(NB : ces valeurs brutes ont été relevées dans le cadre de cette étude, et correspondent à des conditions spécifiques (vent, température...). Elles ont de plus été réalisées sans chercher forcément les valeurs extrêmes afin de ne pas mettre en danger les opérateurs).</i></p>
Illustrations des dépôts de Type 1	<p>Exemples de dépôts épais ponctuels relevés en 2019 sur un secteur n'ayant pu faire l'objet de ramassage</p>

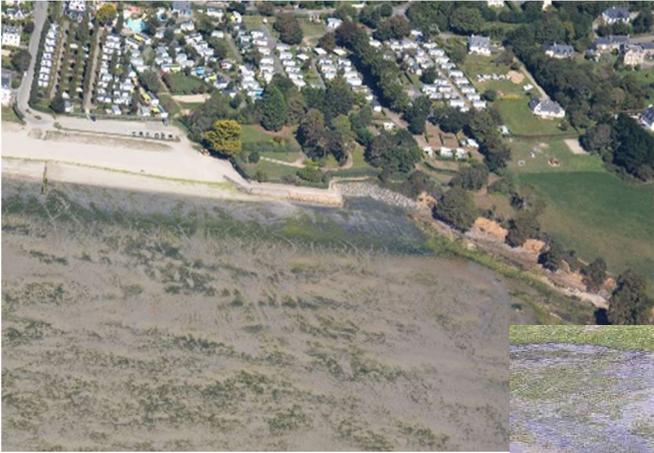
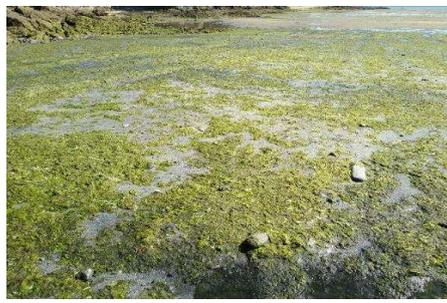
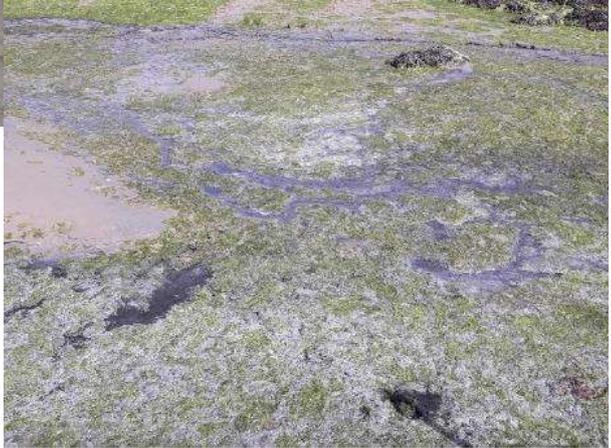
Illustrations des dépôts de Type 2

Caractéristiques	Ce type d'échouage se caractérise par : <ul style="list-style-type: none">- un dépôt constitué d'au moins 1/3 d'algues vertes type ulves ;- un échouage qui présente un aspect vert foncé à noir à l'intérieur, et des traces d'irisation perceptibles sur les photos aériennes :<ul style="list-style-type: none">▪ en secteur de plage, le sable sous le dépôt, très enrichi par l'apport de matière organique, prend une couleur foncée, grise voire noire ;▪ dans les zones d'estuaire, une croûte blanche peut se former et « flotter » en surface. La présence d'eau douce serait un facteur augmentant la rapidité de la putréfaction ;- des odeurs nauséabondes dues aux émissions de gaz soufrés qui peuvent émaner de ce type de dépôt.
Lieux d'échouage	Plage, estuaire (entre 10 et 25 % de la superficie totale moyenne des dépôts putréfiants constatée sur 2016-2019)
Valeurs obtenues pour les mesures de H₂S réalisées	Valeurs relevées dans le cadre de cette étude ² : <ul style="list-style-type: none">- air ambiant : min = 0 ; max = 17 ppm- semi-confinement : min = 0 ; max = 76.2 ppm- semi-confinement et brassage : min = 0 ; max > 500 ppm <i>(NB : ces valeurs brutes ont été relevées dans le cadre de cette étude, et correspondent à des conditions spécifiques (vent, température...). Elles ont de plus été réalisées sans chercher forcément les valeurs extrêmes afin de ne pas mettre en danger les opérateurs).</i>

<p>Exemple de dépôts algues vertes + sédiment en putréfaction relevé en 2019</p>

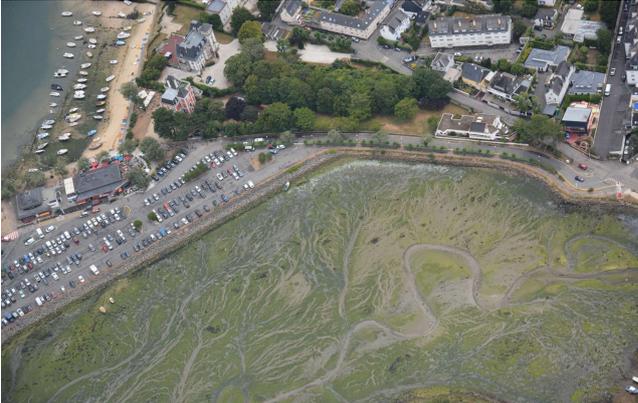
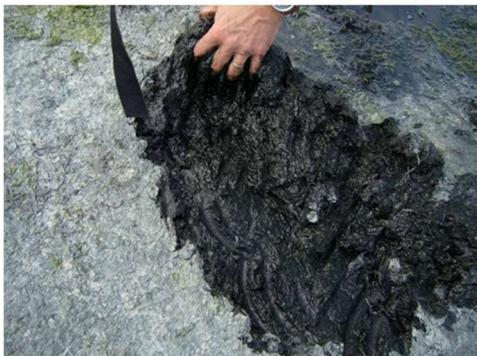
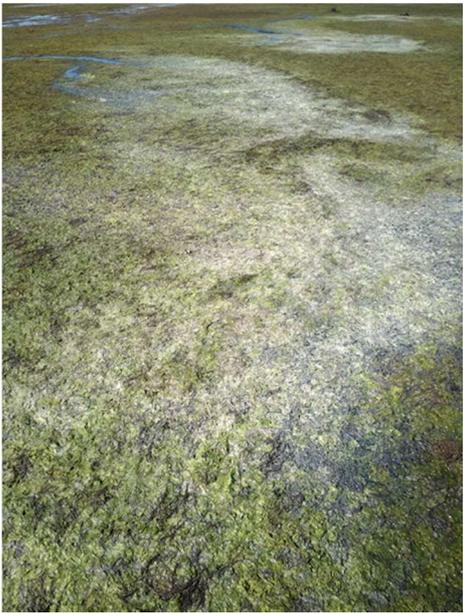
Caractéristiques	<p>Sur vasière, la biomasse d'algues vertes est peu mobile, avec des effets de colmatage plus durables du sédiment, notamment en cas de tapis continu d'algues vertes (et plus particulièrement d'ulves dont l'effet colmatant semble supérieur). Dans les cas de biomasses importantes et plus particulièrement dans les zones plus hautes de vasières restant hors d'eau plusieurs heures d'affilée voire plusieurs cycles de marées en petits coefficients de marées, des plaques d'algues peuvent entrer en putréfaction et renforcer l'anoxie du sédiment sous-jacent.</p> <p>Ce type de dépôt présente les caractéristiques suivantes :</p> <ul style="list-style-type: none">- l'échouage d'algues, majoritairement sous forme de tapis continu, est en décomposition ainsi que le sédiment sous-jacent généralement très riche en matières organiques et en situation d'anoxie;- des traces d'irisation sont repérables par leur couleur bleutée à noire, et une nuance rosée apparaît parfois;- les secteurs en putréfaction sont de tailles très variables, ils peuvent former des plaques très localisées (<1 m de diamètre) ou bien de très grandes zones intégralement en décomposition.

Lieux d'échouage	Vasières (entre 48 et 65 % de la superficie moyenne des dépôts putréfiants constatée sur 2016-2019)
Valeurs obtenues pour les mesures de H₂S réalisées	<p>Valeurs relevées dans le cadre de cette étude :</p> <ul style="list-style-type: none">- air ambiant : min = 0 ; max = 3 ppm- semi-confinement : min = 0 ; max = 233 ppm- semi-confinement et brassage : min = 0 ; max > 500 ppm <p><i>(NB : ces valeurs brutes ont été relevées dans le cadre de cette étude, et correspondent à des conditions spécifiques (vent, température...). Elles ont de plus été réalisées sans chercher forcément les valeurs extrêmes afin de ne pas mettre en danger les opérateurs).</i></p>
Illustrations des dépôts de Type 3	<p>Exemple de dépôts algues vertes en putréfaction sur vasière relevé en 2019</p>

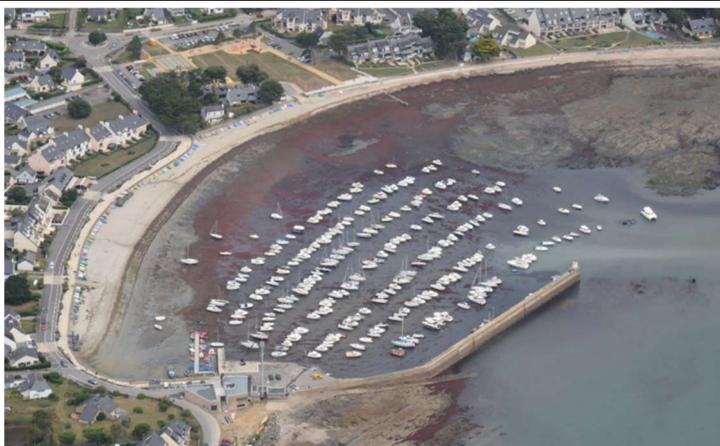
Exemple de vue aérienne d'un dépôt dominé par des algues rouges en putréfaction (haut estran) et de sédiment en putréfaction (bas estran)

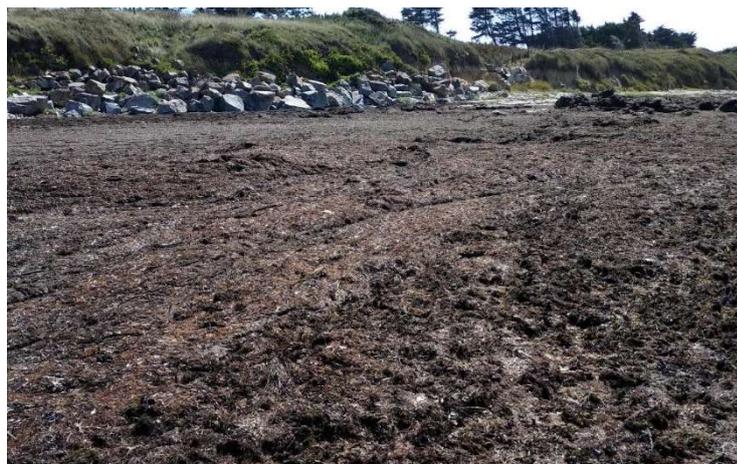
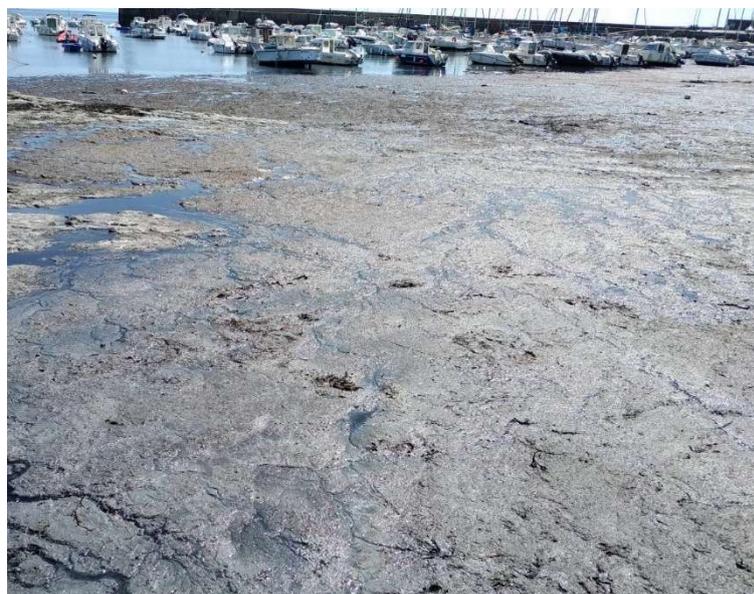
Exemple de vue de terrain d'un dépôt dominé par des algues rouges (photo du haut) en putréfaction (haut estran) et de plaques de sédiment en putréfaction (photo de gauche)

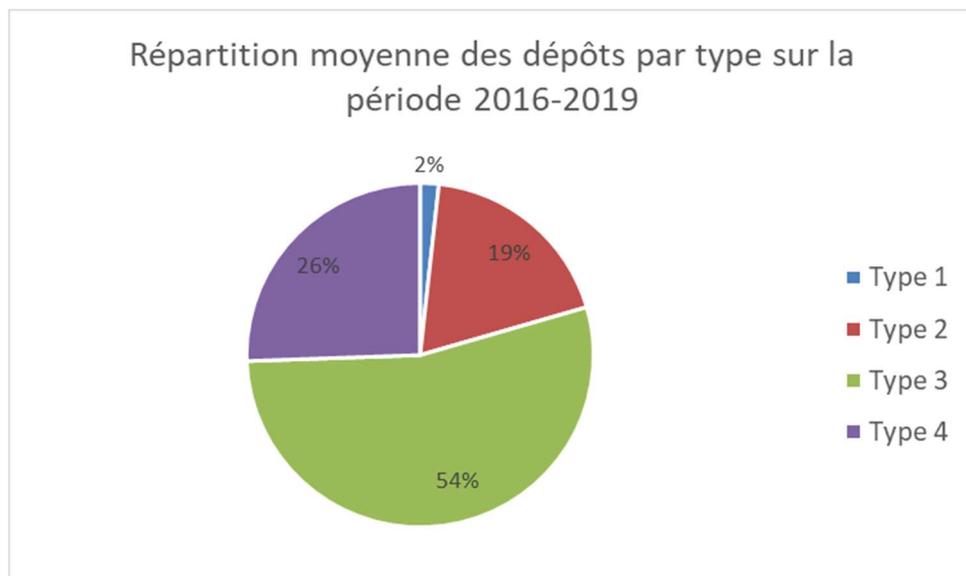
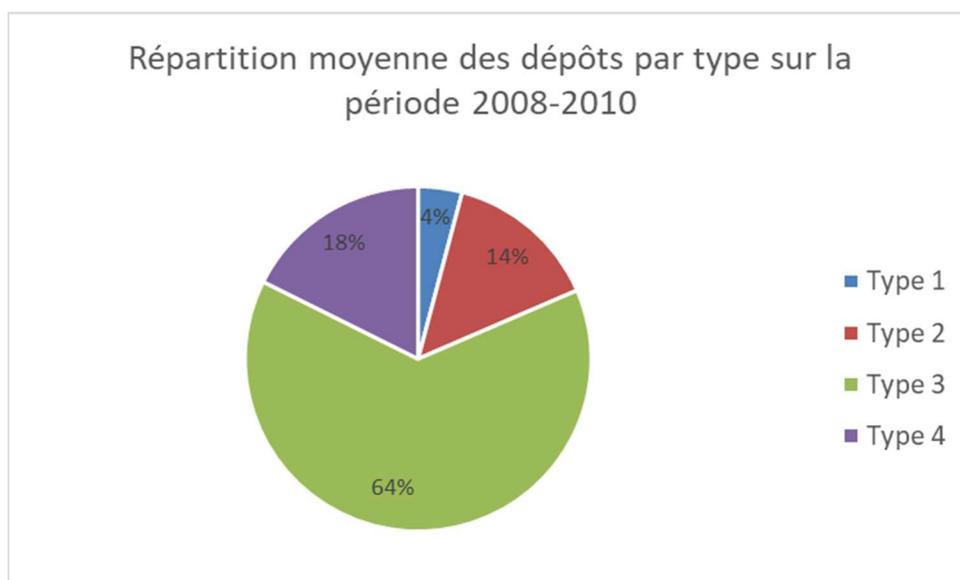
Figure 4 : Répartition des dépôts putréfiants par type sur les périodes 2008-2010 et 2016-2019

La surface totale moyenne annuelle du littoral concernée par les putréfactions est d'environ **200 ha sur la période 2016-2019** (synthèse des 4 inventaires réalisés en juillet de chaque année), contre **190 ha constatés par an** sur la période 2008-2010 (il est cependant possible que cette estimation des dépôts constatés en 2008-2010 soit sous-estimée du fait de la moindre couverture photographique probable des situations de putréfaction à l'époque ; les suivis étant plus exclusivement centrés sur les mesures des surfaces de dépôts d'algues vertes). Pour rappel, chaque estimation est réalisée en prenant des inventaires qui semblent les plus concernés par ces situations de putréfaction (maximum annuel).

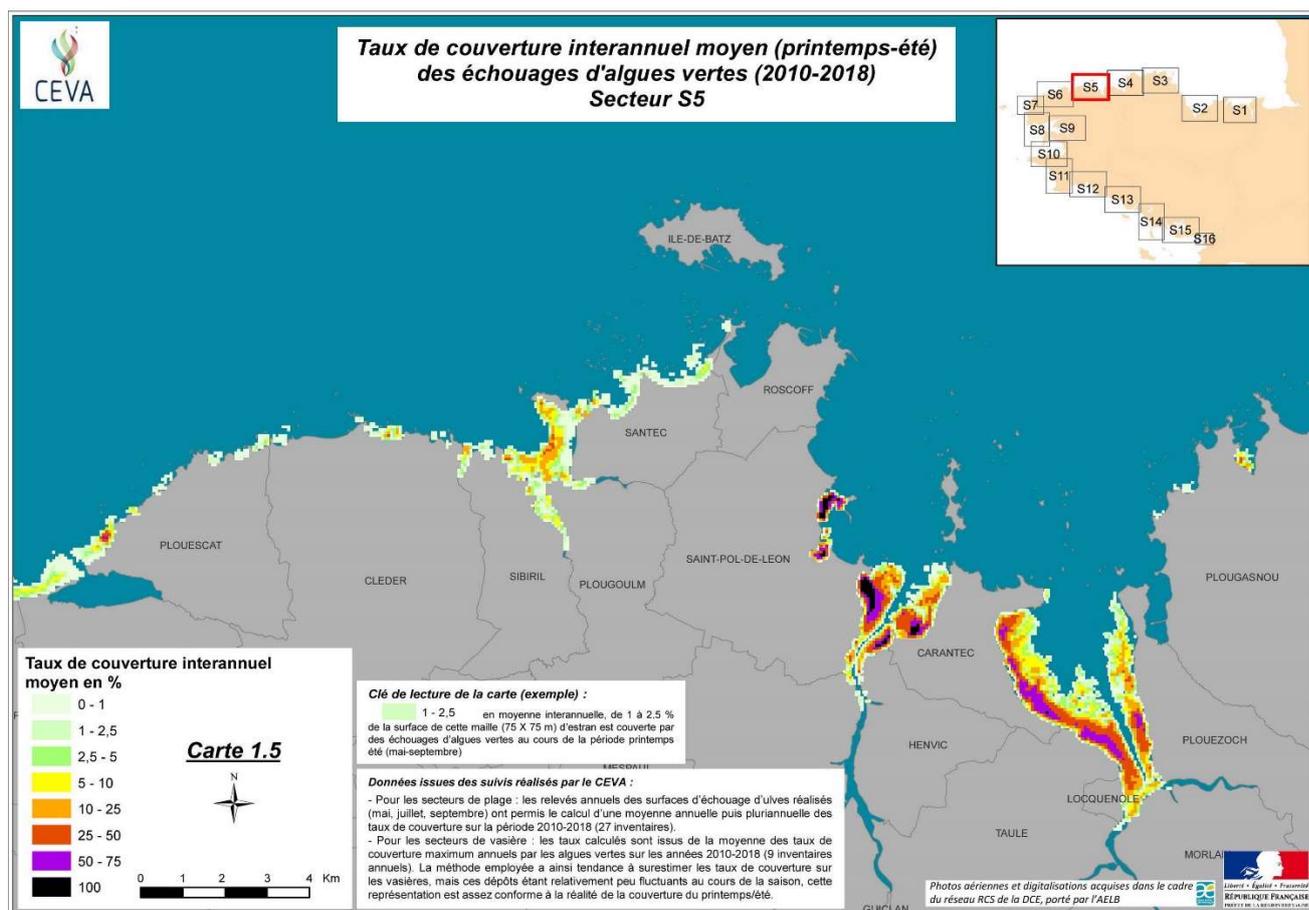
Chacune des 16 cartes sectorielles générées dans le cadre de cette étude (annexe 3) représente le taux de couverture interannuel moyen, par maille de 75 x 75m, des échouages d'algues vertes sur le période 2010-2018 (Figure 5, ci-dessous sur le secteur 5 correspondant au nord Finistère). Comme présenté dans la partie méthodologie, la majeure partie des dépôts représentés sont des dépôts d'algues fraîches, repris à chaque marée et déposés sur la zone de balancement des marées. Ces cartes permettent de repérer les secteurs fréquemment concernés par les dépôts d'algues vertes, une partie de ces secteurs, notamment en haut d'estran, étant susceptible de présenter des putréfactions.

Figure 5 : Carte sectorielle illustrant un taux de couverture interannuel moyen des échouages d'algues vertes sur le secteur S5 (Finistère nord du Diben à Keremma) pour les années 2010 à 2018 (mai, juillet et septembre pour les sites de « plage » et maximum annuel pour les vasières).

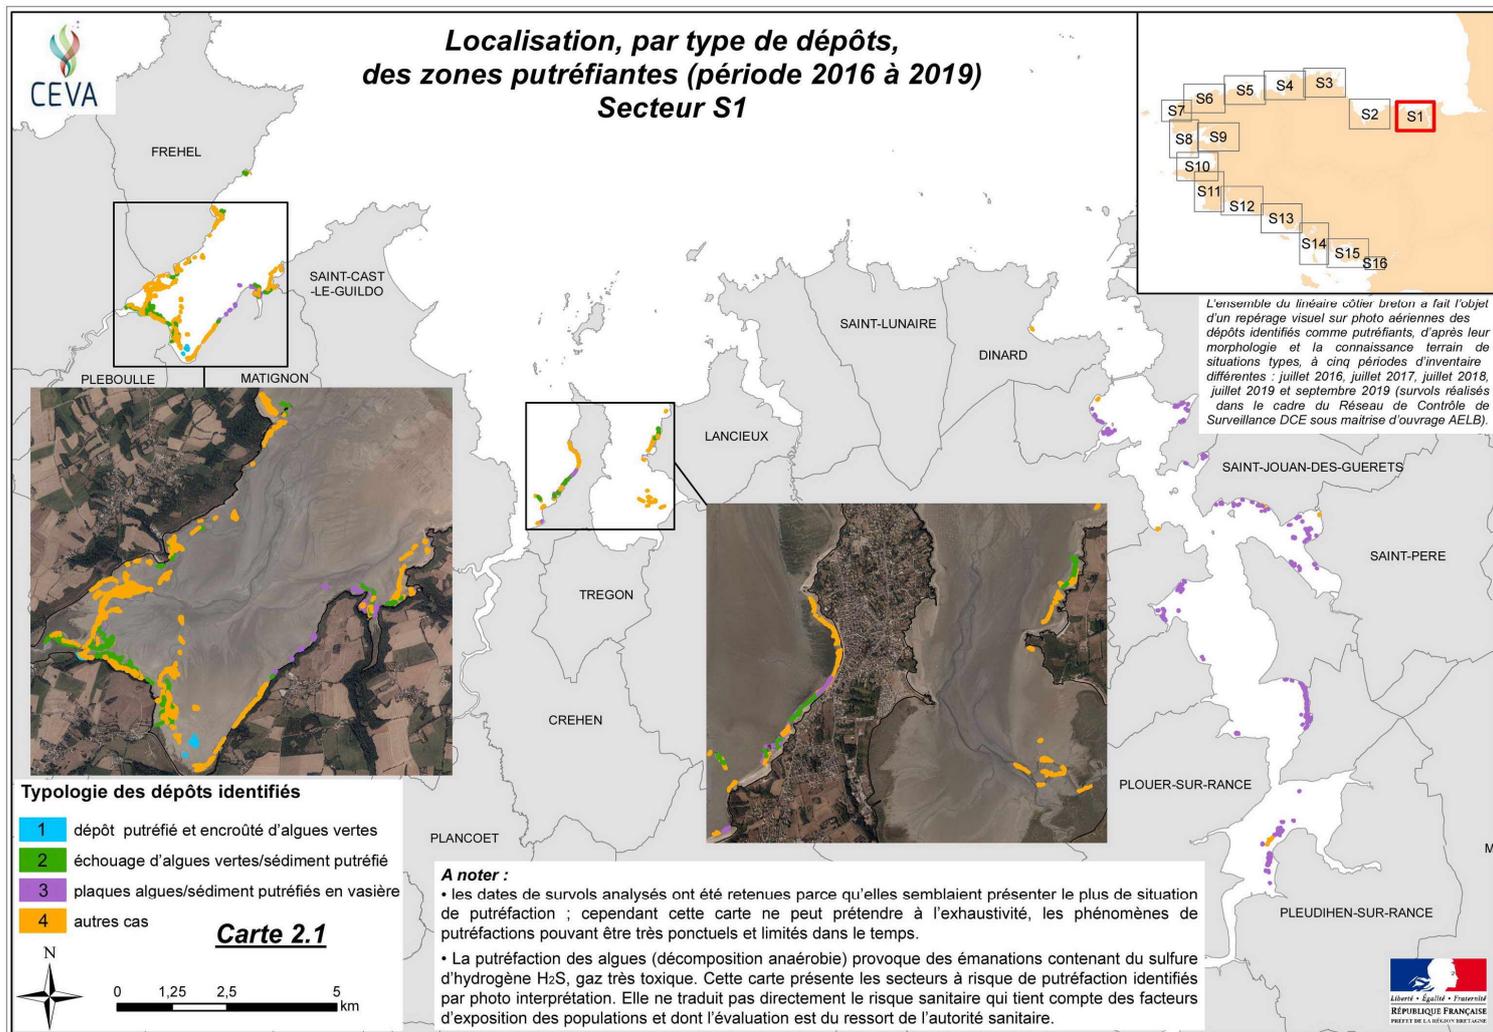
Chaque putréfaction photo interprétée fait l'objet de digitalisation sous SIG avec description : de la date à laquelle elle est observée, la typologie (base typologie décrite en 2010), le site auquel il se réfère et le département. La Figure 6 présente un exemple de carte sectorielle (toutes les cartes sont en annexe 3) et la Figure 7, l'agrégation au niveau régional des observations locales.

Figure 6 : Exemple de carte sectorielle de la localisation, par type de dépôts, des zones putréfiantes entre 2016 et 2019 : secteur S1 (Est des Côtes d'Armor et Rance).

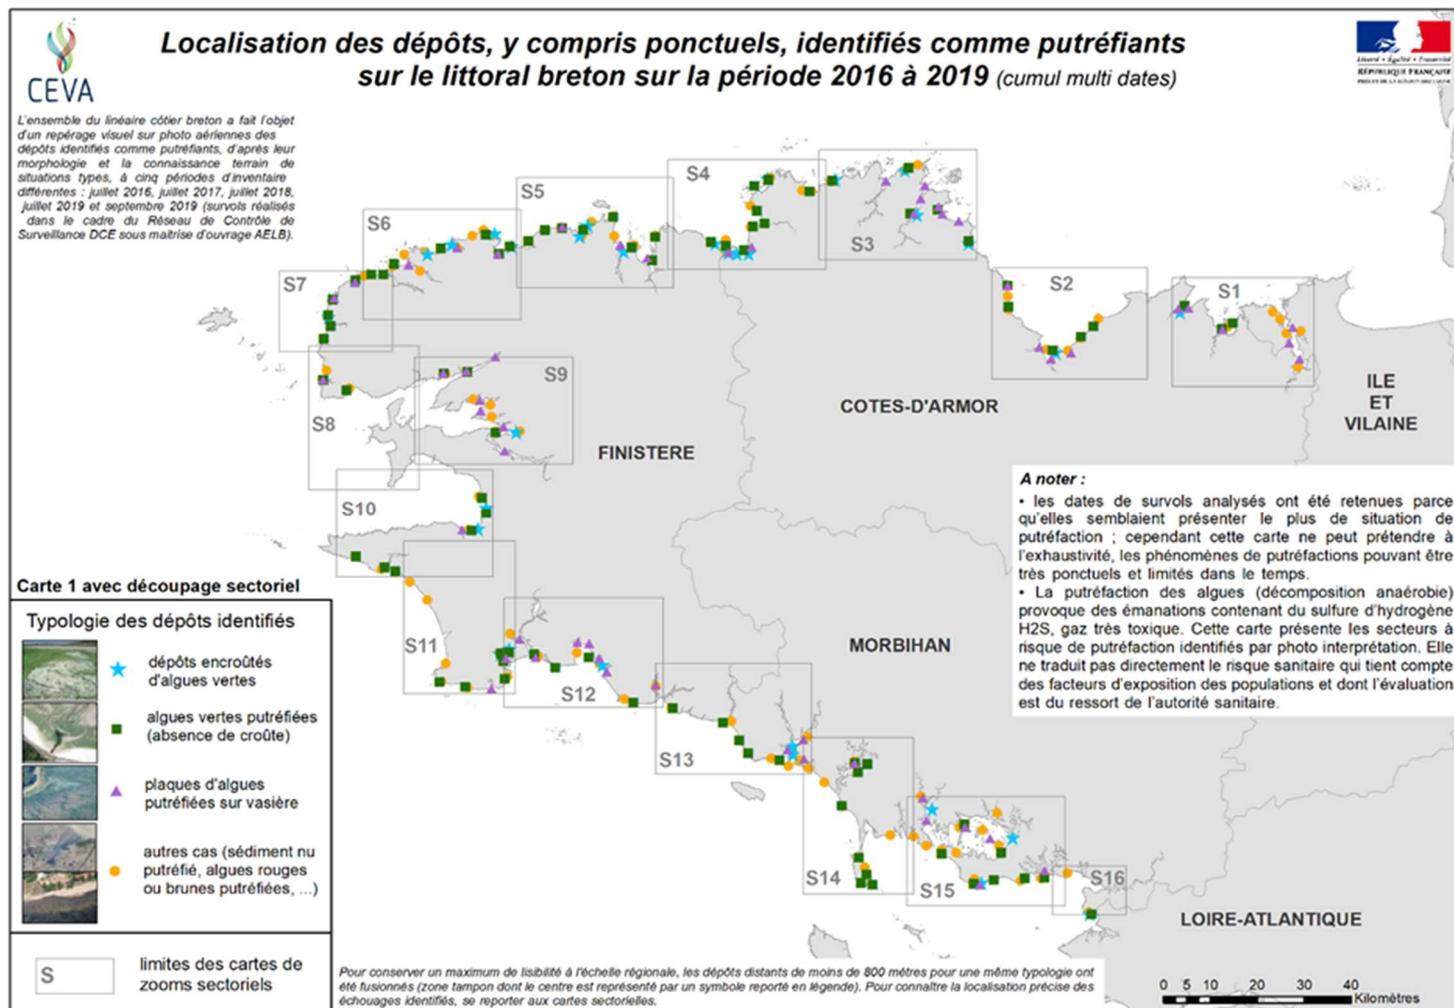
Figure 7 : Carte régionale de la localisation des zones putréfiantes sur le littoral breton entre 2016 et 2019 (cumul des sites de localisation). Les encarts S1 à S16 correspondent aux cartes sectorielles générées et disponibles en annexe 3.

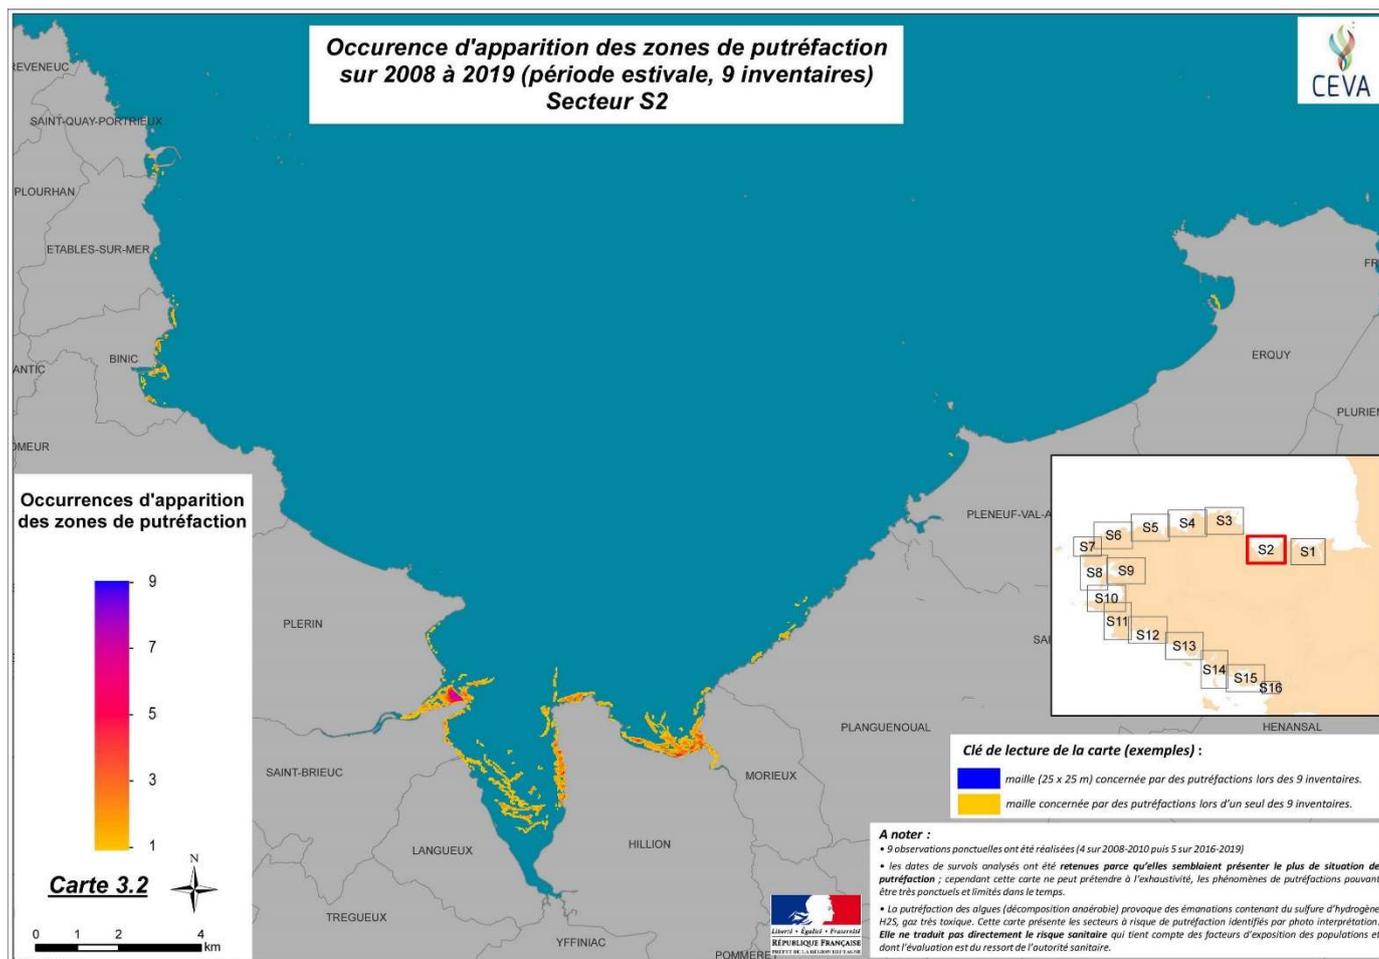
La Figure 8 présente une des cartes sectorielles de l'occurrence d'apparition des zones de putréfaction (nombre de fois où la zone de putréfaction est observée dans la maille sur les 9 inventaires), et la Figure 9 un zoom de détail de la partie centrale de cette carte. L'annexe 3 propose les 16 cartes sectorielles de la situation des putréfactions relevées sur 2008-2010 et 2016-2019.

Figure 8 : Exemple de carte d'occurrence d'apparition des zones de putréfaction établie à partir de données d'inventaires de la période 2008 à 2019 : secteur S2 du centre des côtes d'Armor (Erquy à Saint Quay Portrieux).

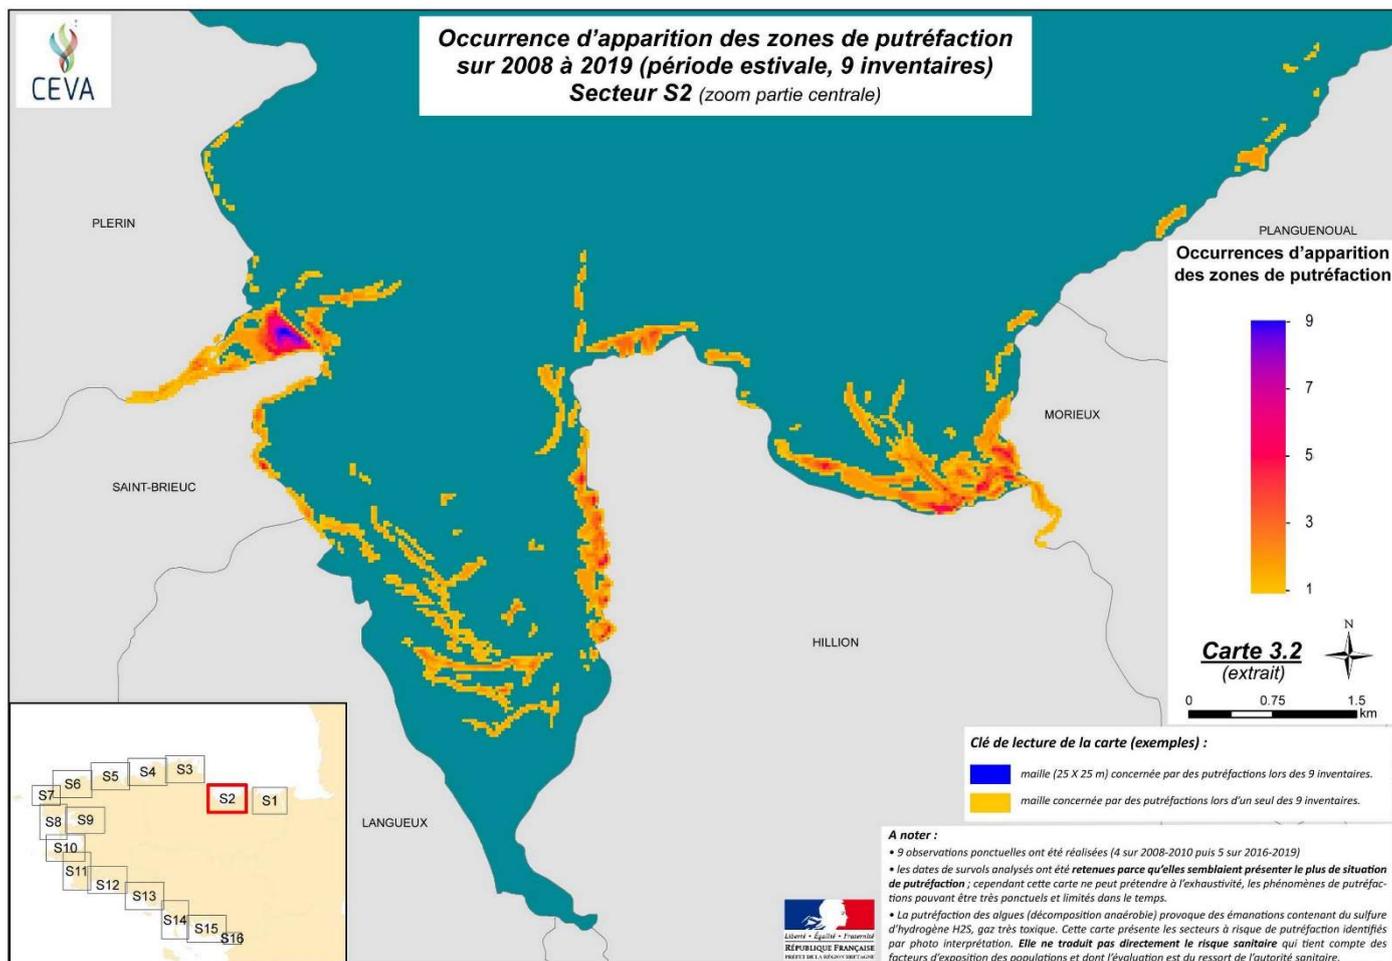
Figure 9 : Exemple de carte d'occurrence d'apparition des zones de putréfaction établie à partir de données d'inventaires de la période 2008 à 2019 : détail du secteur S2 (fond de baie de Saint Brieuc).
