CENTRE D'ÉTUDE
& DE VALORISATION
DES ALGUES

RCS ET RCO SEINE-NORMANDIE ANNEE 2019

Programme de contrôle de surveillance et de contrôle
opérationnel des blooms de macroalgues opportunistes
dans les eaux littorales du bassin Seine-Normandie

Rapport Intermédiaire Annuel

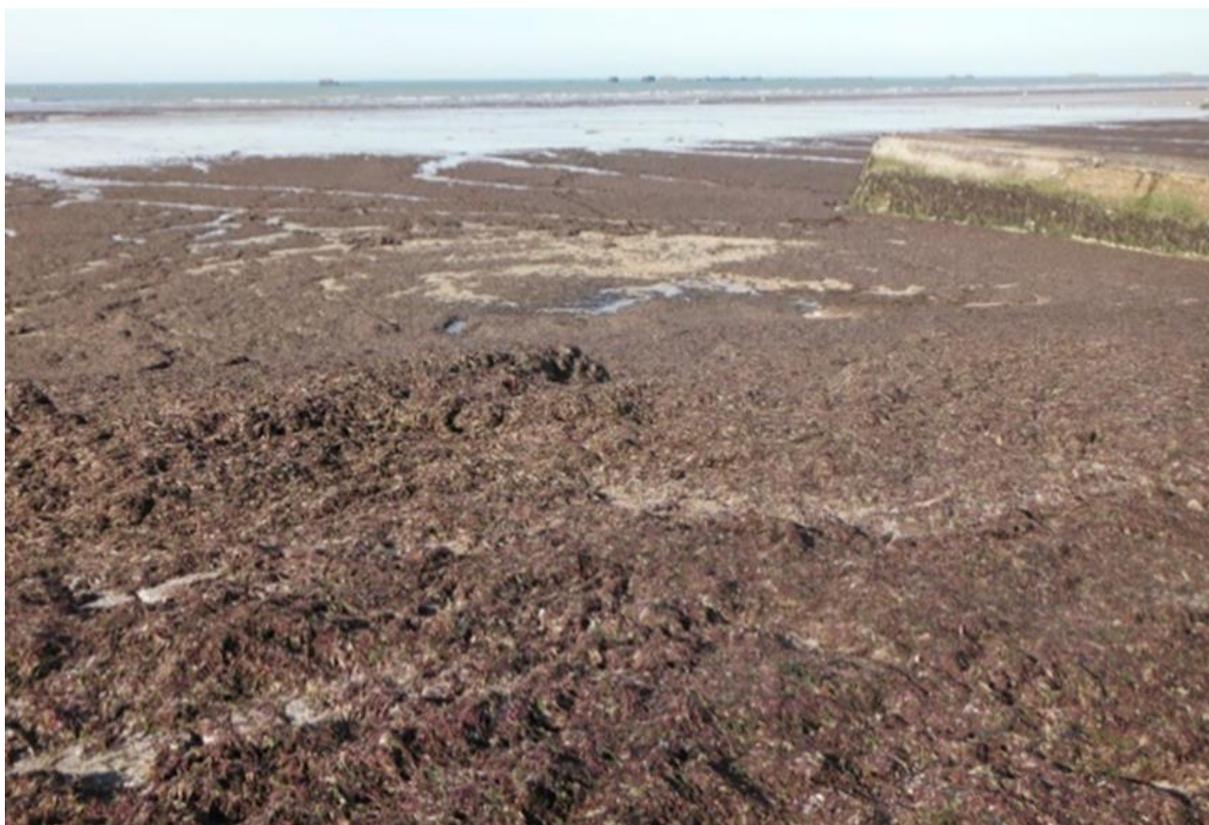
Figure 2. Photographie du 4 juillet 2019 sur le site d'Arromanches-Asnelles caractérisé par un dépôt d'algues important mais dominé par les algues rouges.

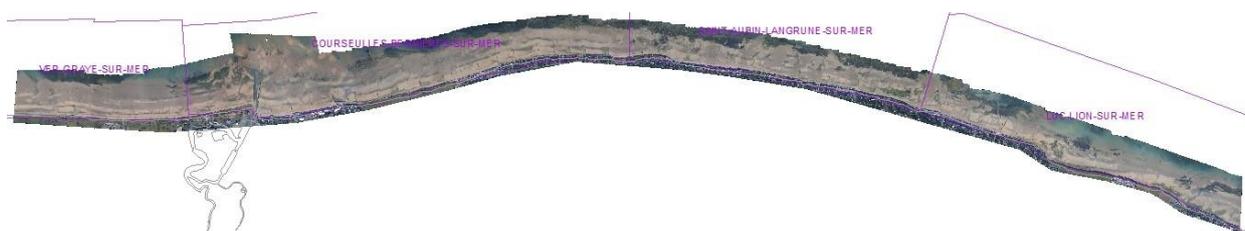
Figure 3. Exemple d'un résultat de traitement de mosaïquage automatique de plusieurs photos aériennes sur les sites de Ver-Graye-sur-Mer, Courseulles-sur-Mer, Saint-Aubin-Langrune-sur-Mer et Luc-Lion-sur-Mer. Cette mosaïque est caractérisée par des paramètres de contraste et luminosité homogènes et une résolution spatiale d'environ 30 cm.

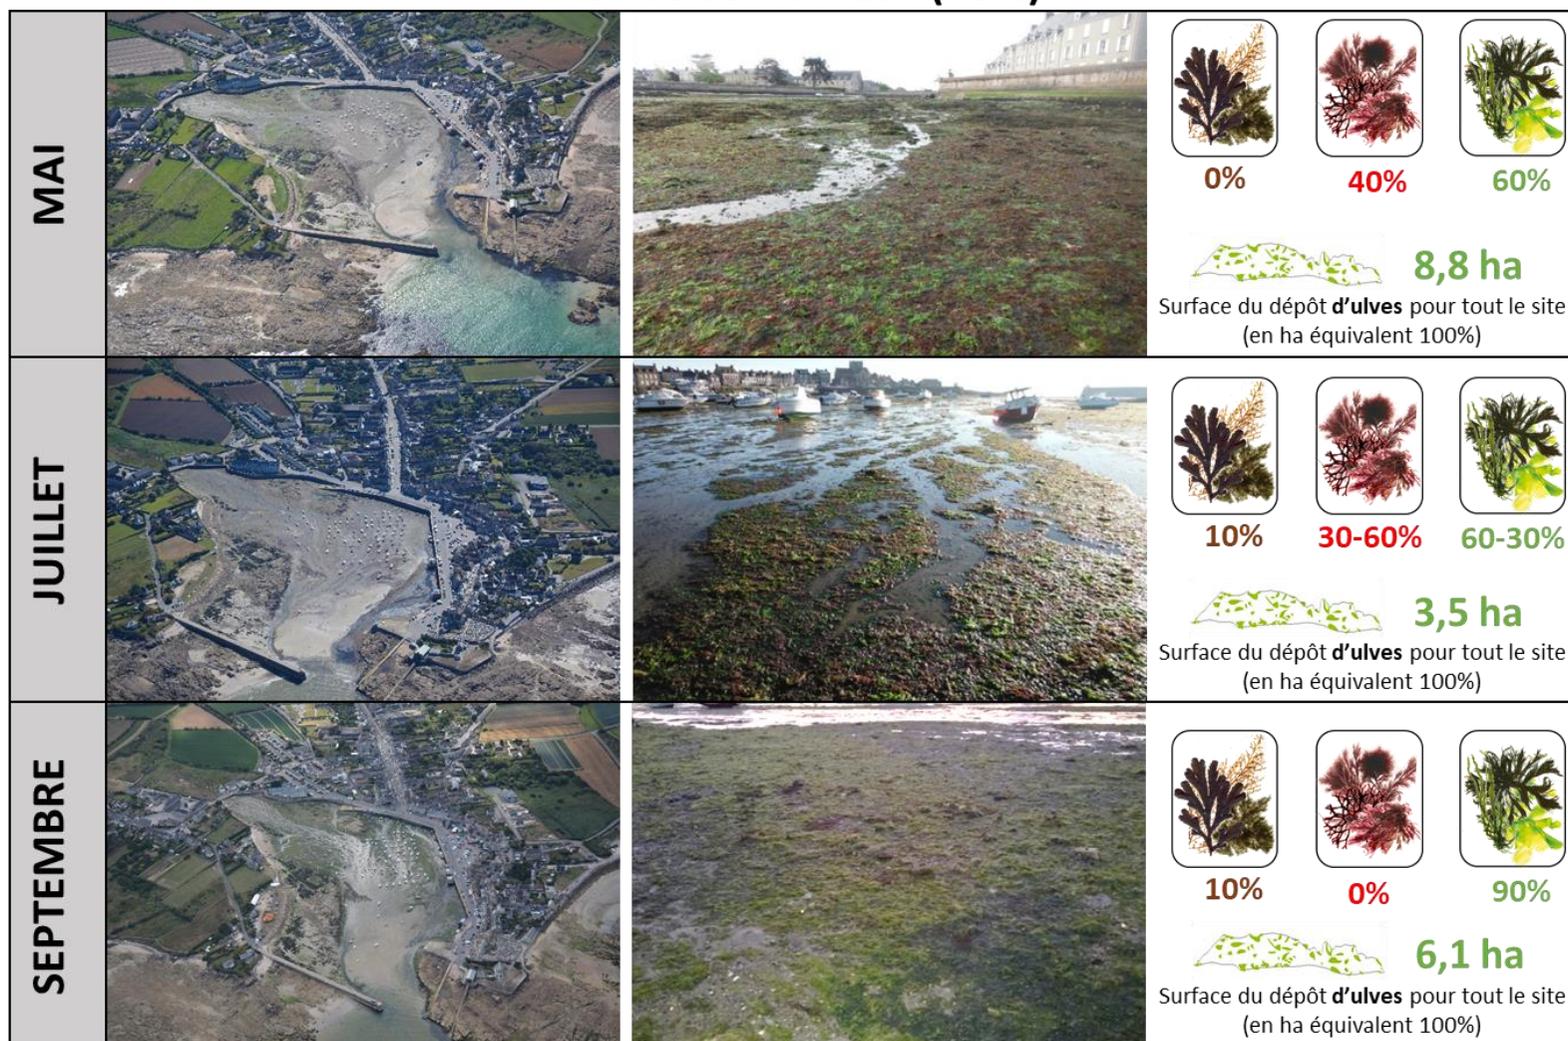
Pointe de Barfleur (Port)

Figure 8. Récapitulatif de l'évolution des échouages d'algues vertes et des dépôts d'ulves sur le site de la pointe de Barfleur (port) pour l'année 2019.

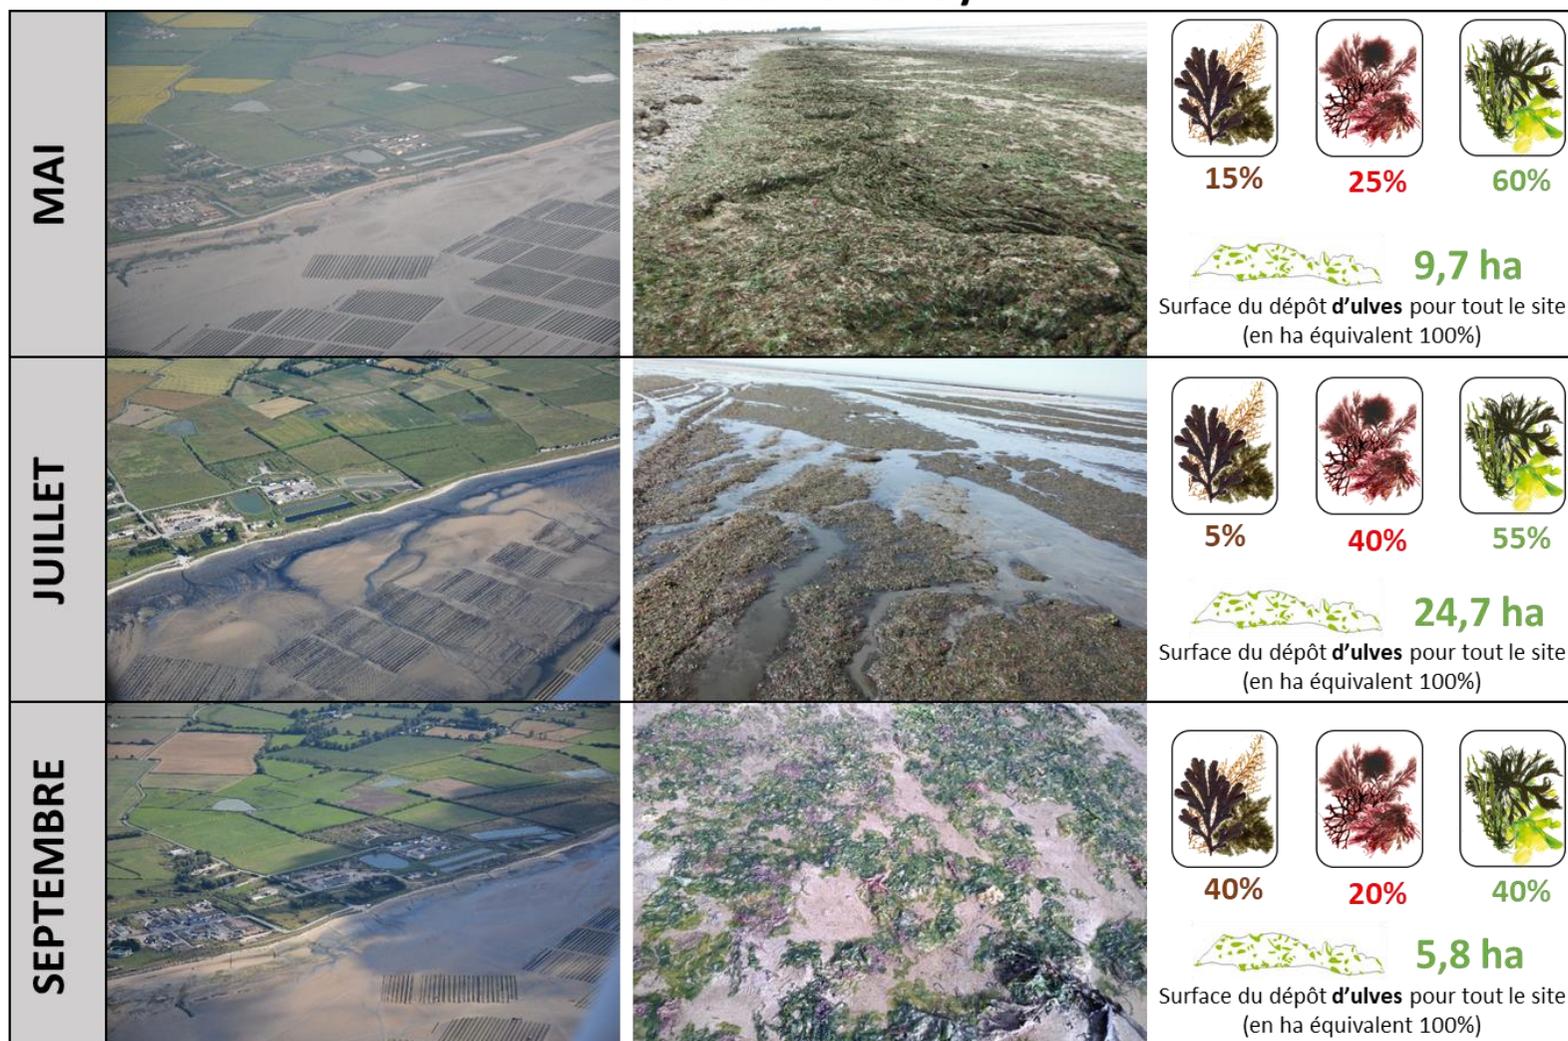
Figure 9. Récapitulatif de l'évolution des échouages d'algues vertes et des dépôts d'ulves sur le site de Gefosse-Fontenay pour l'année 2019.

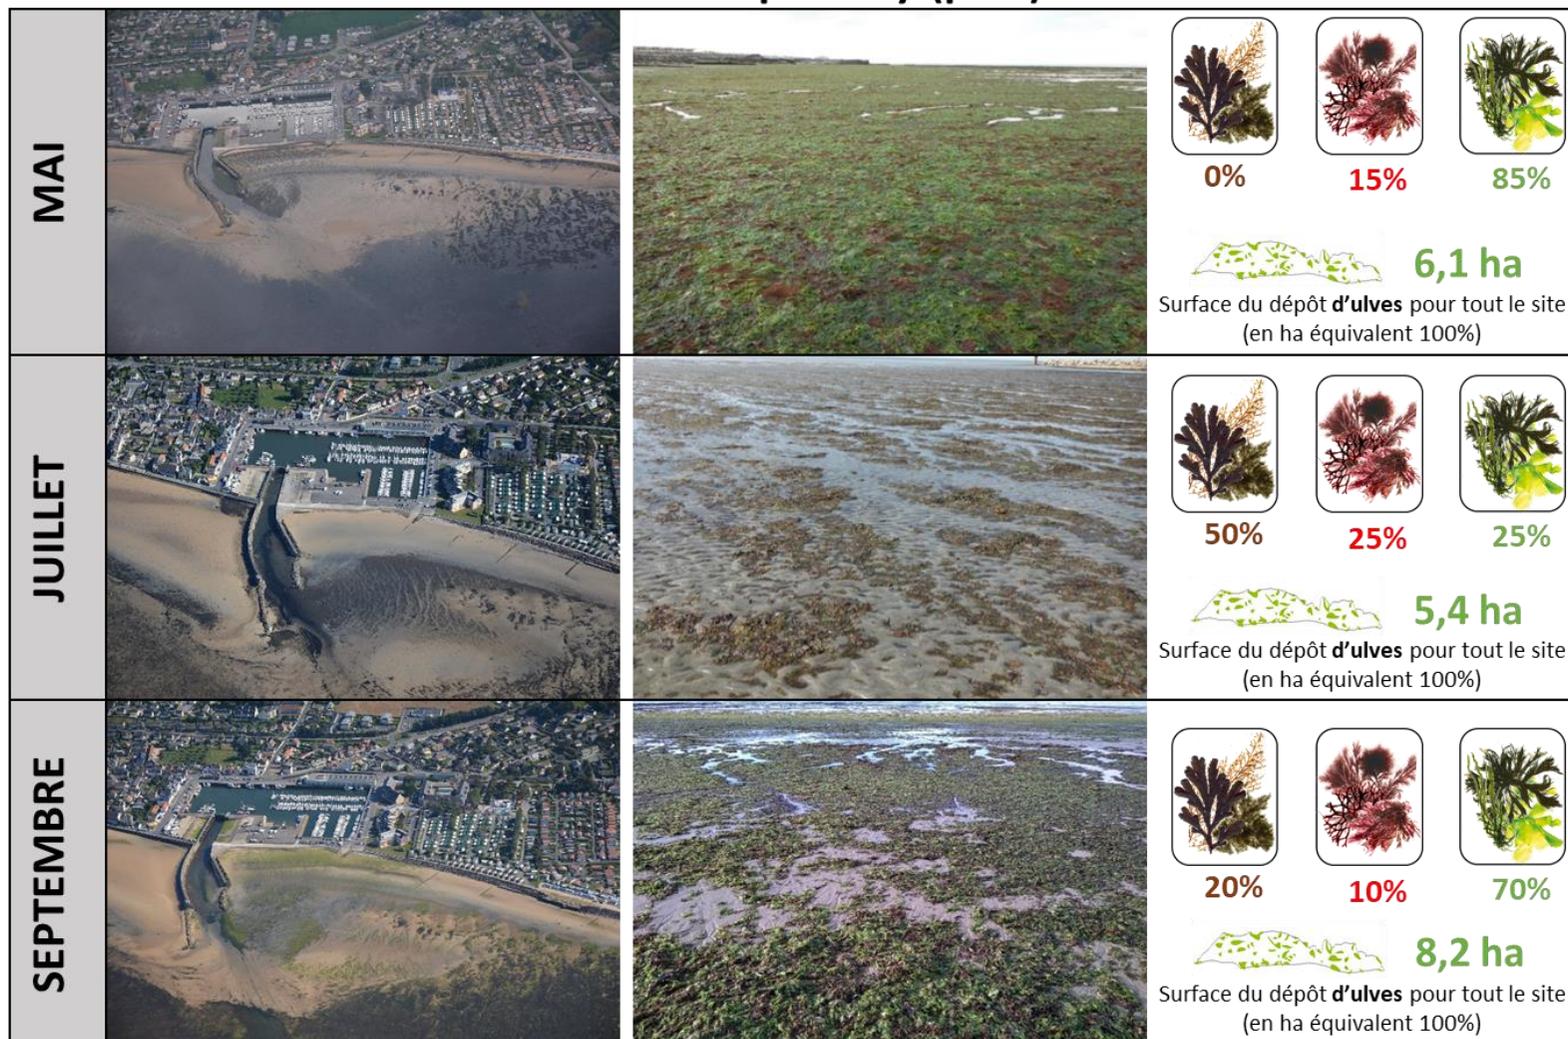
Figure 10. Récapitulatif de l'évolution des échouages d'algues vertes et des dépôts d'ulves sur le site de Grandcamp-Maisy (port) pour l'année 2019.

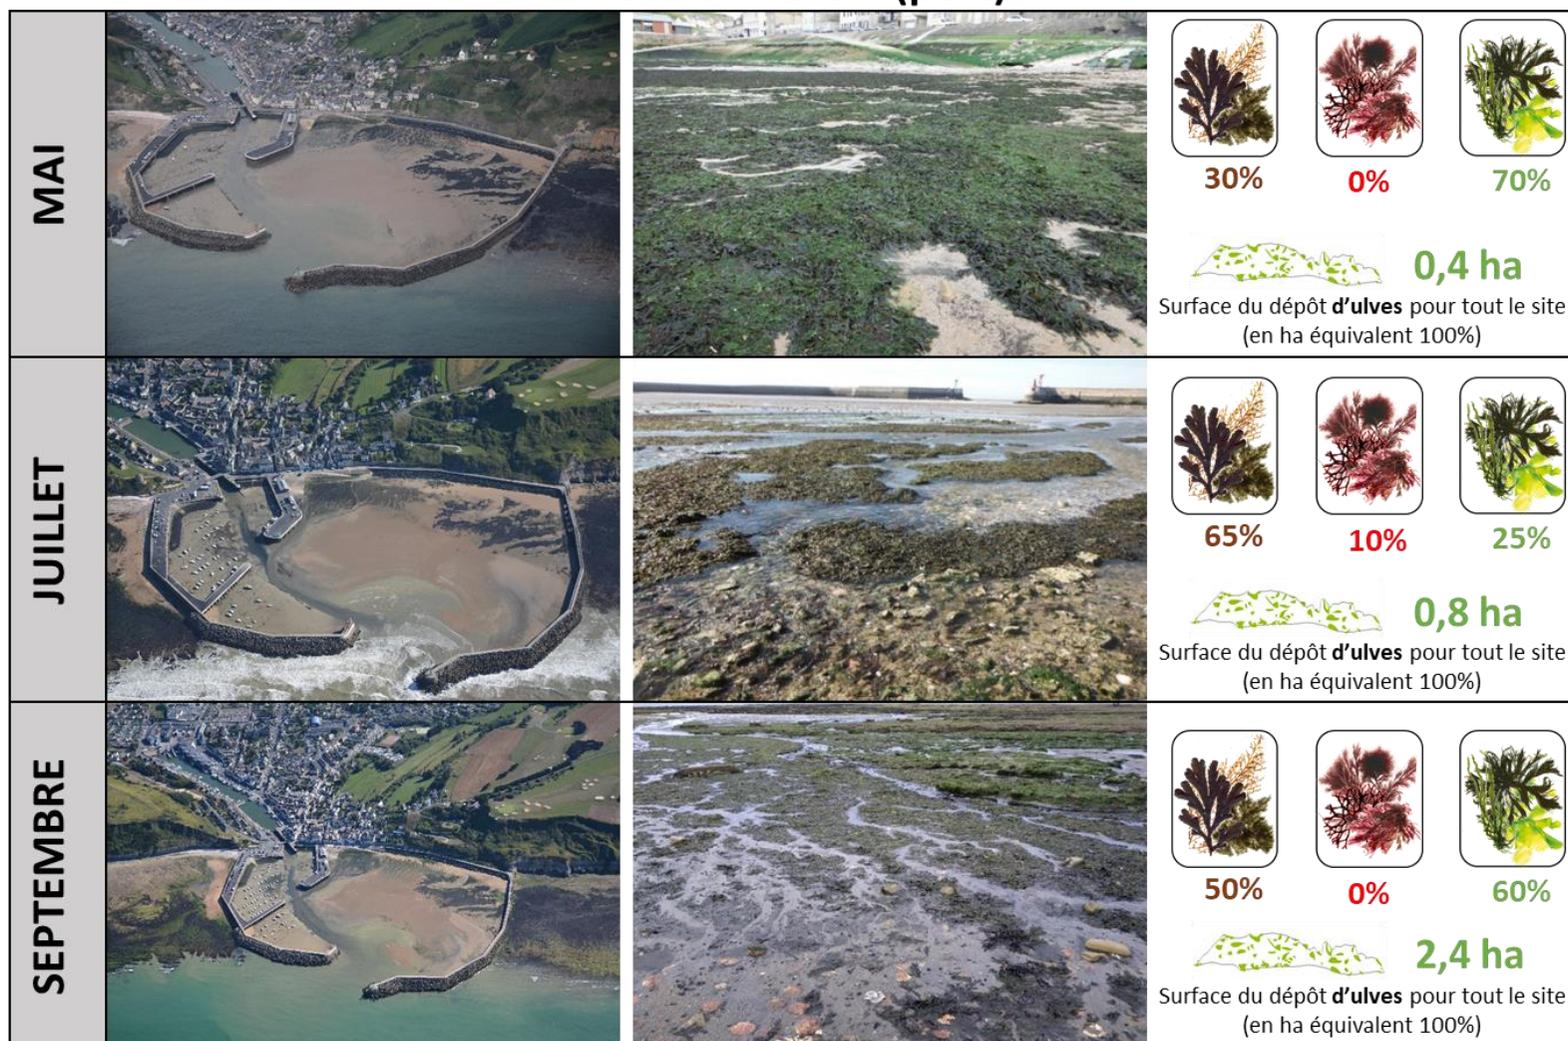
Figure 11. Récapitulatif de l'évolution des échouages d'algues vertes et des dépôts d'ulves sur le site de Port-en-Bessin (port) pour l'année 2019.

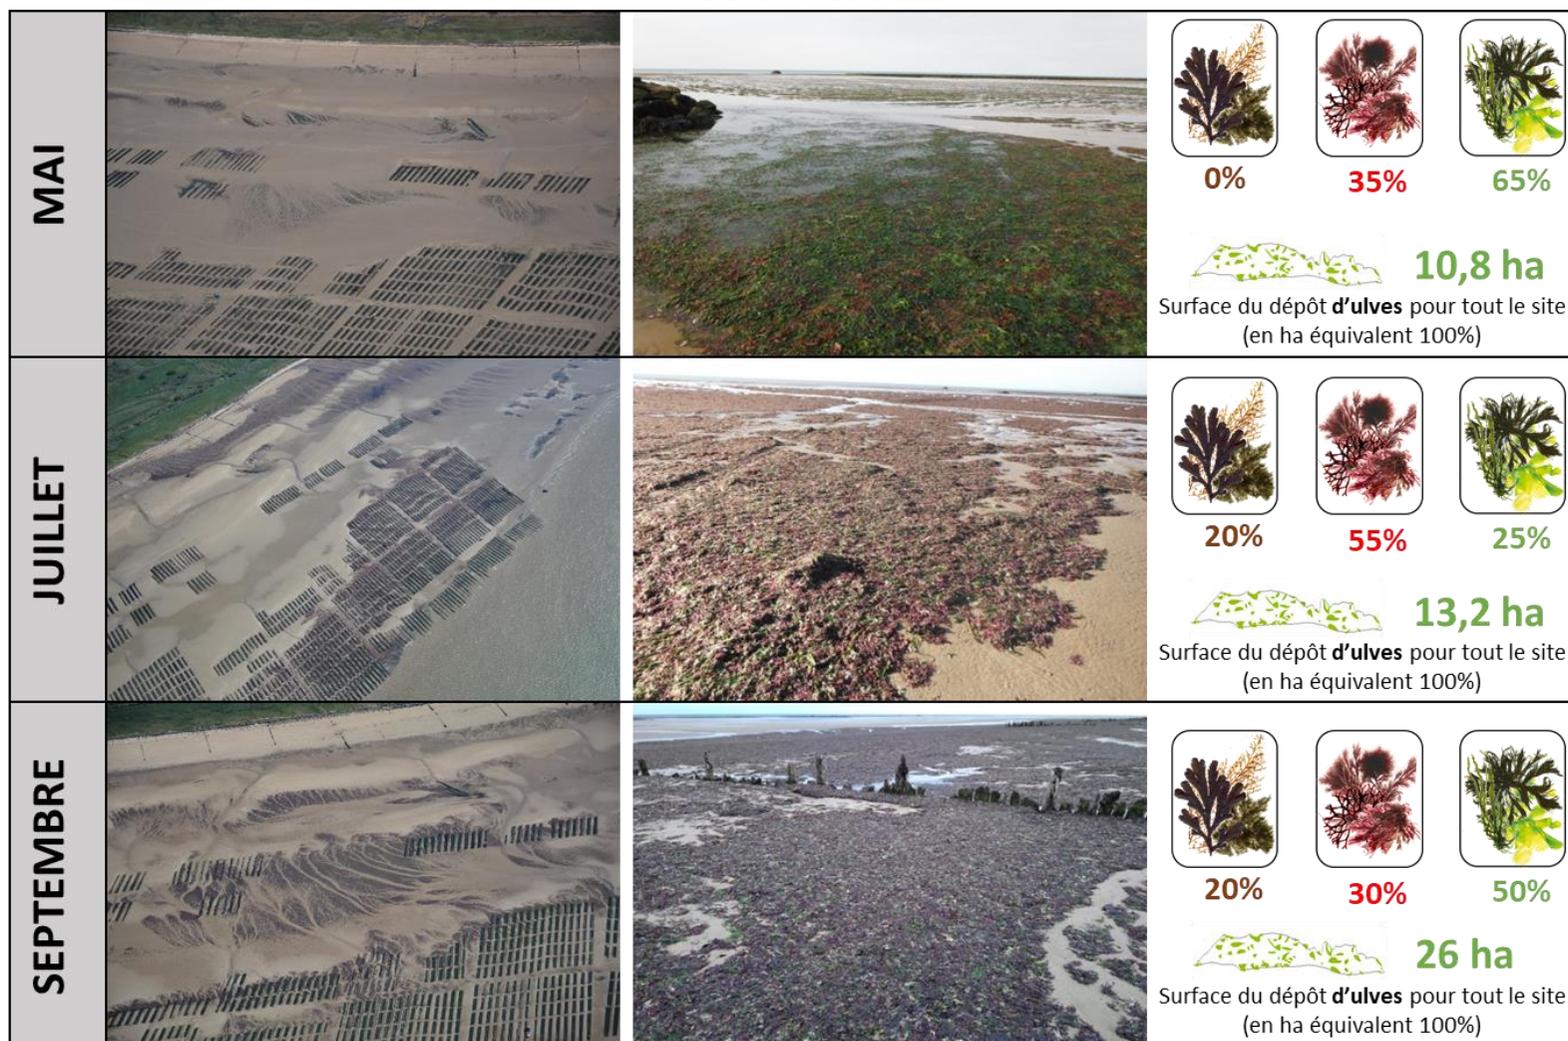
Figure 12. Récapitulatif de l'évolution des échouages d'algues vertes et des dépôts d'ulves sur le site de Gold Beach pour l'année 2019.

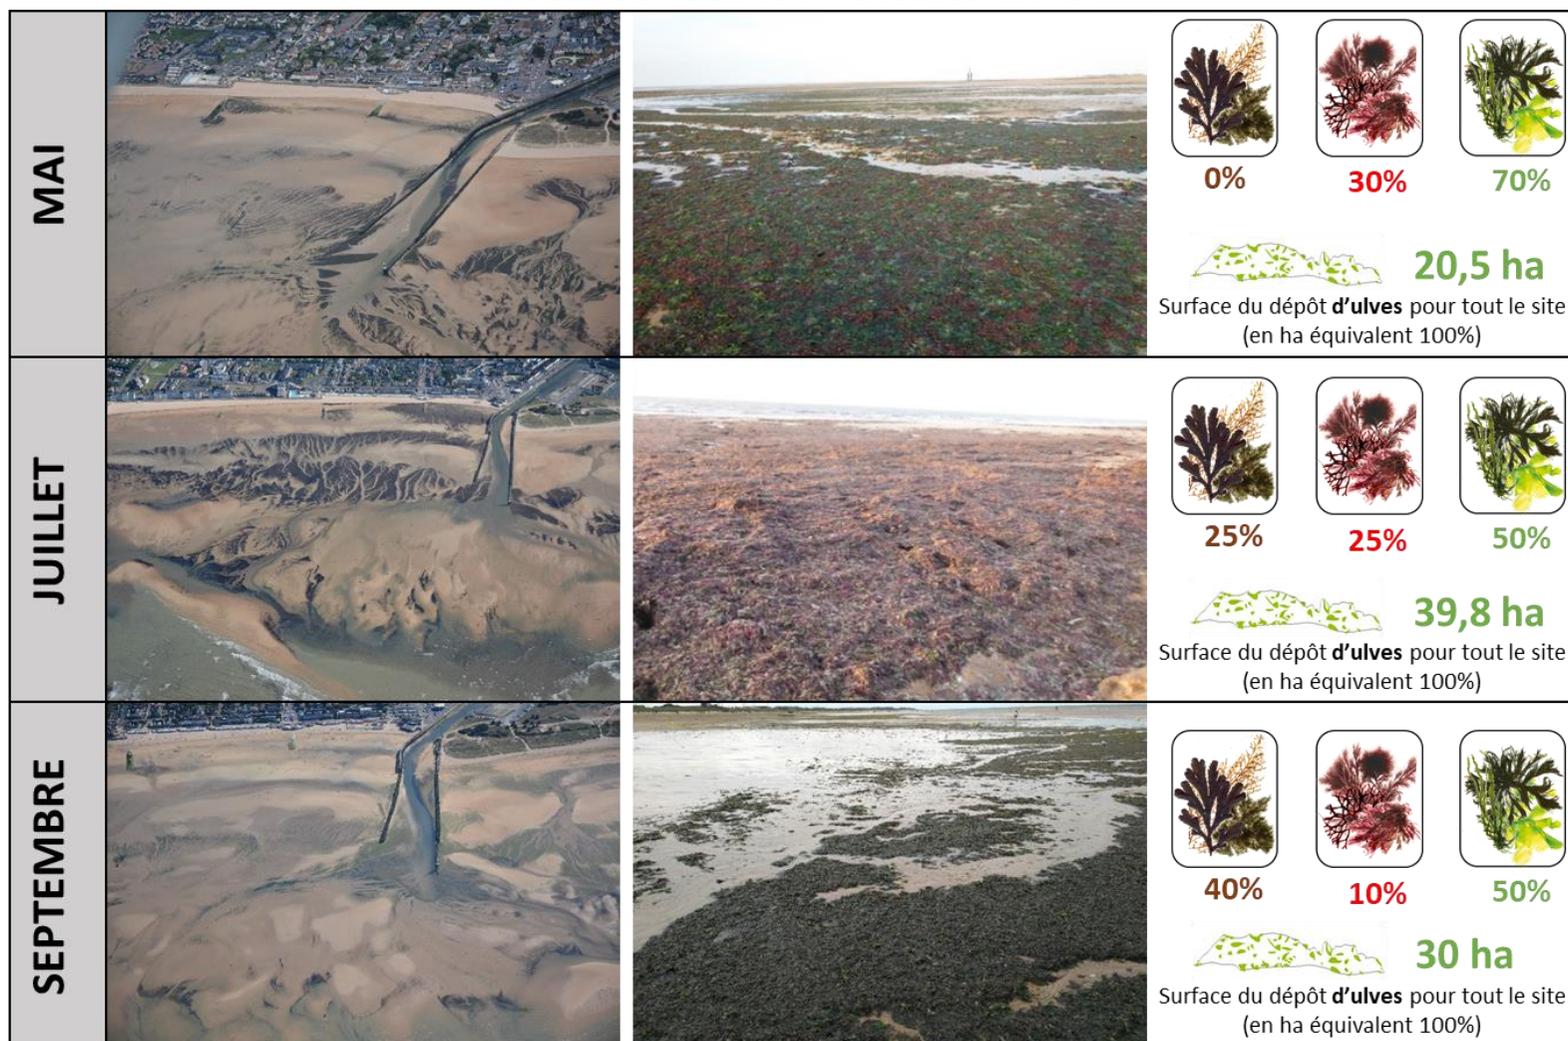
Figure 13. Récapitulatif de l'évolution des échouages d'algues vertes et des dépôts d'ulves sur le site de Courseulles-Bernières-sur-Mer pour l'année 2019.

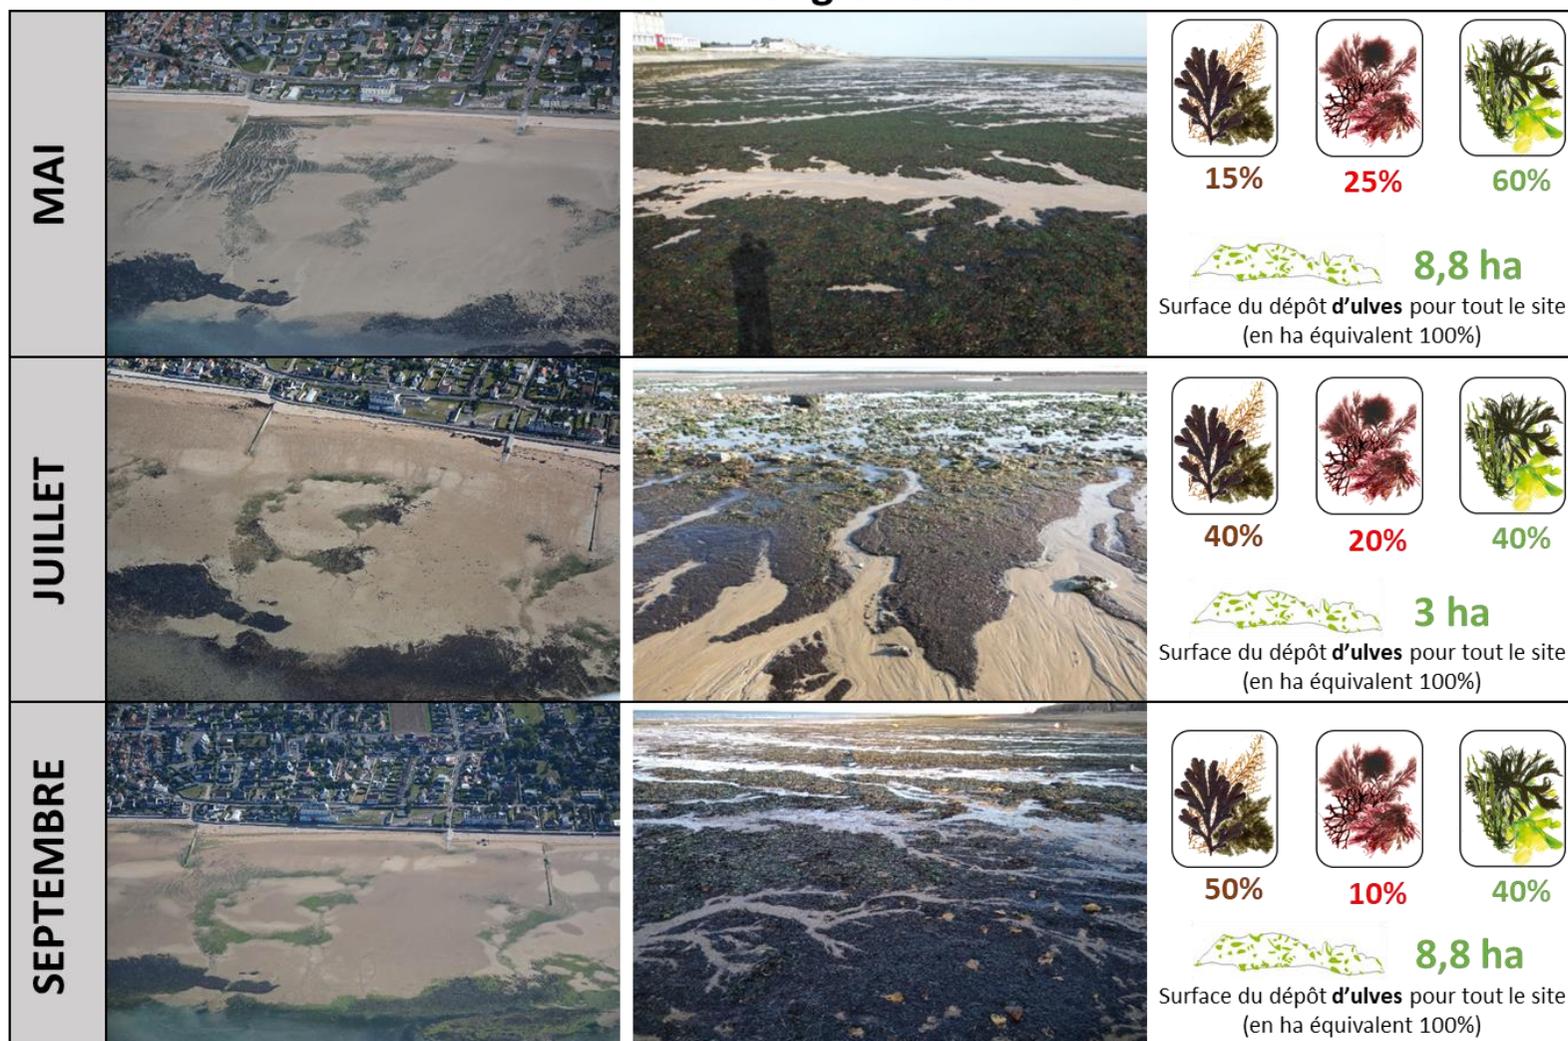
Figure 14. Récapitulatif de l'évolution des échouages d'algues vertes et des dépôts d'ulves sur le site de Saint-Aubin-Langrune-sur-Mer pour l'année 2019.

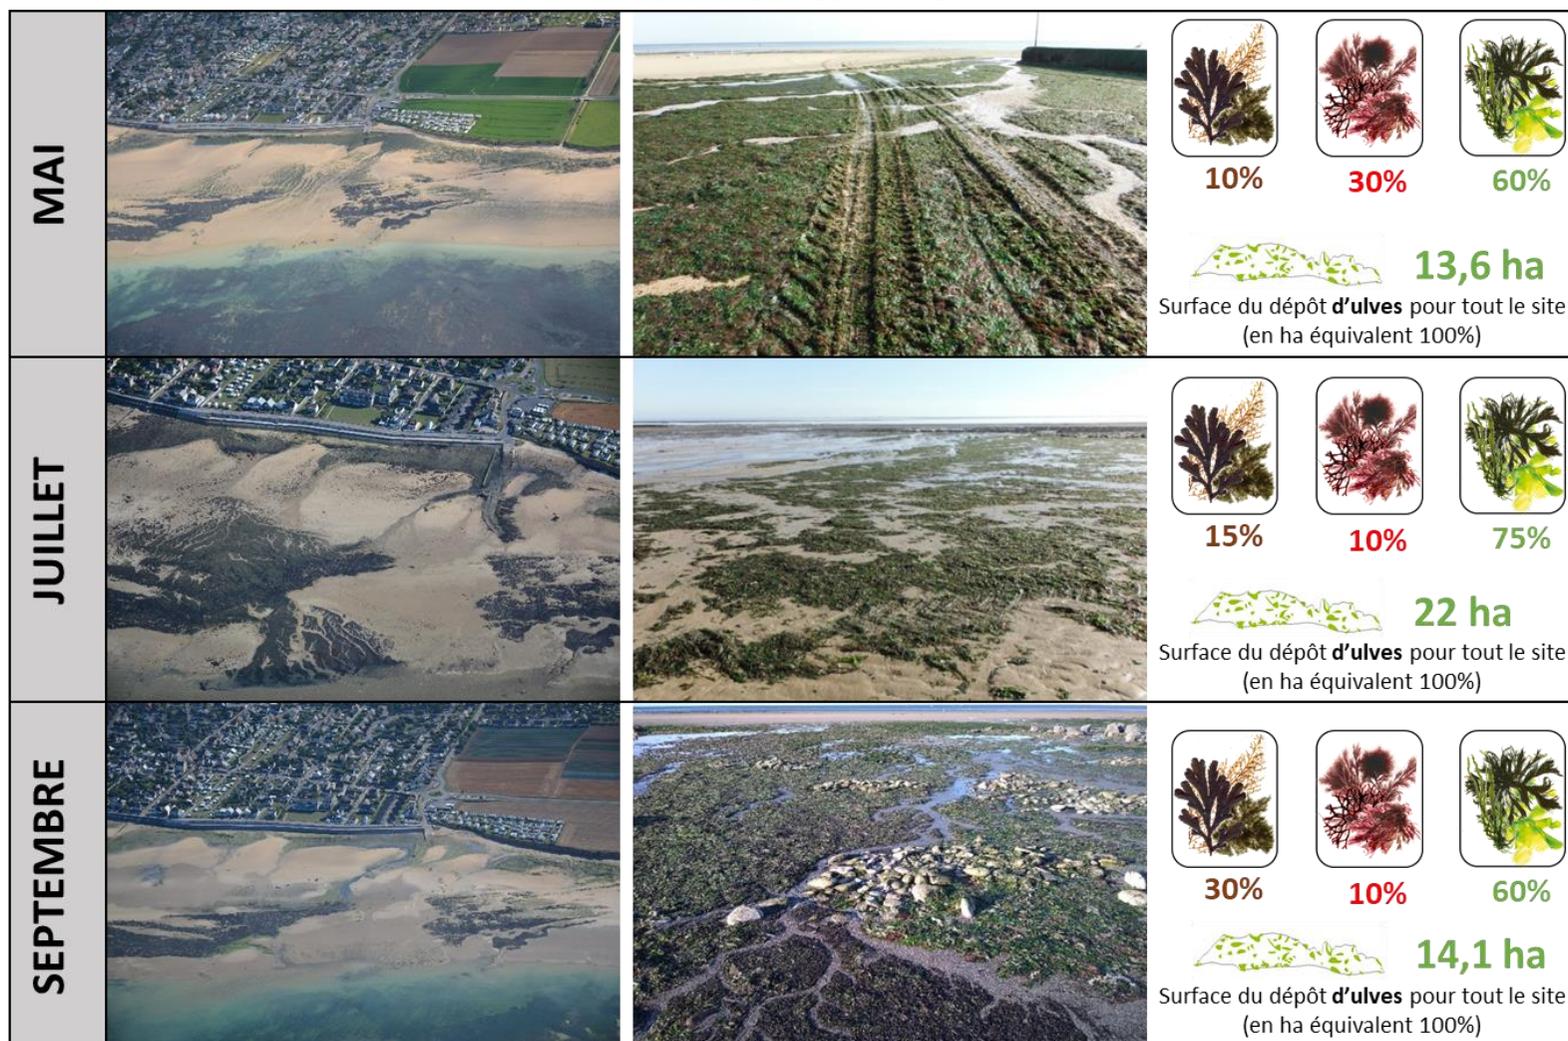
Figure 15. Récapitulatif de l'évolution des échouages d'algues vertes et des dépôts d'ulves sur le site de Luc-Lion-sur-Mer pour l'année 2019.

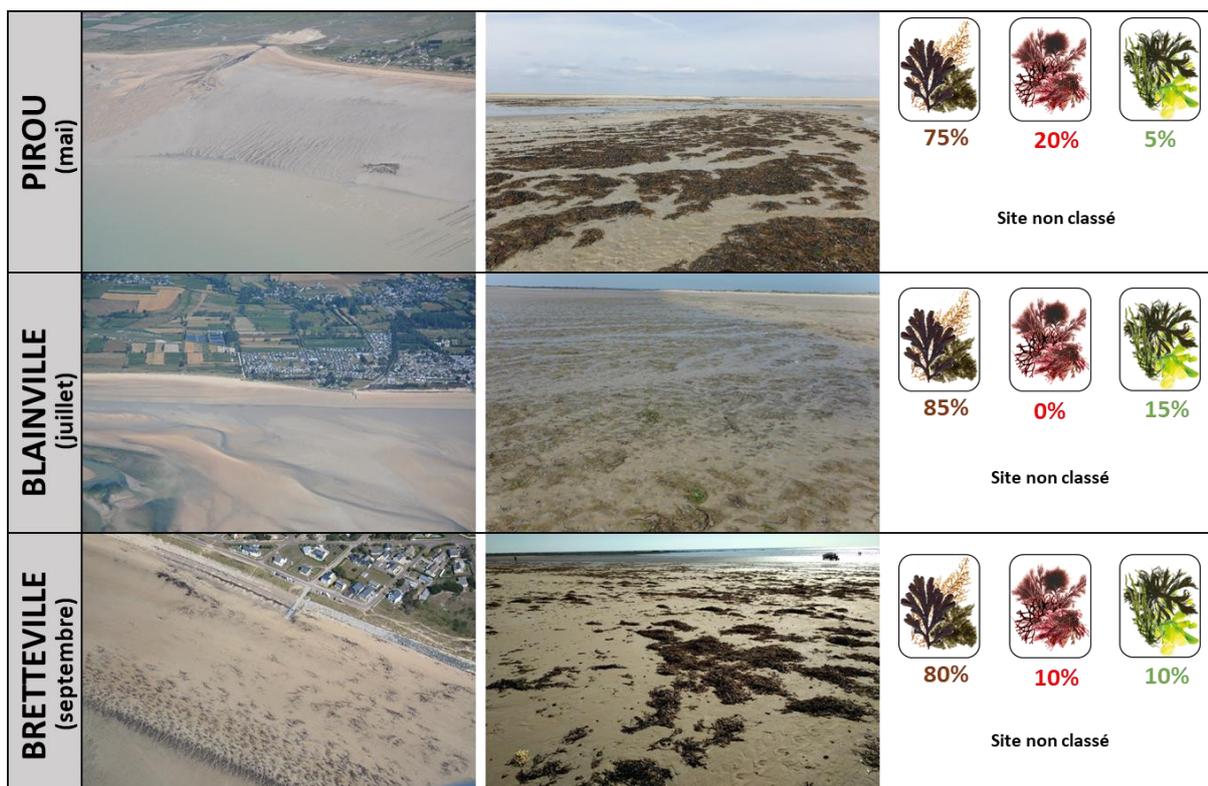
Les dépôts d'algues localisés sur les côtes normandes sont régulièrement caractérisés par un mélange plus ou moins homogène d'algues brunes, rouges, vertes, sans dominance d'ulves, ce qui décline ces sites dans le cadre du suivi marées vertes. C'est le cas notamment de la côte ouest du Cotentin qui présente quelques dépôts négligeables, dominés par des algues brunes/rouges (Figure 16).

Figure 16. Représentations visuelles aériennes et de terrain des sites de Pirou (en mai), Blainville (en juillet) et Bretteville (en septembre) qui n'ont pas été classés.

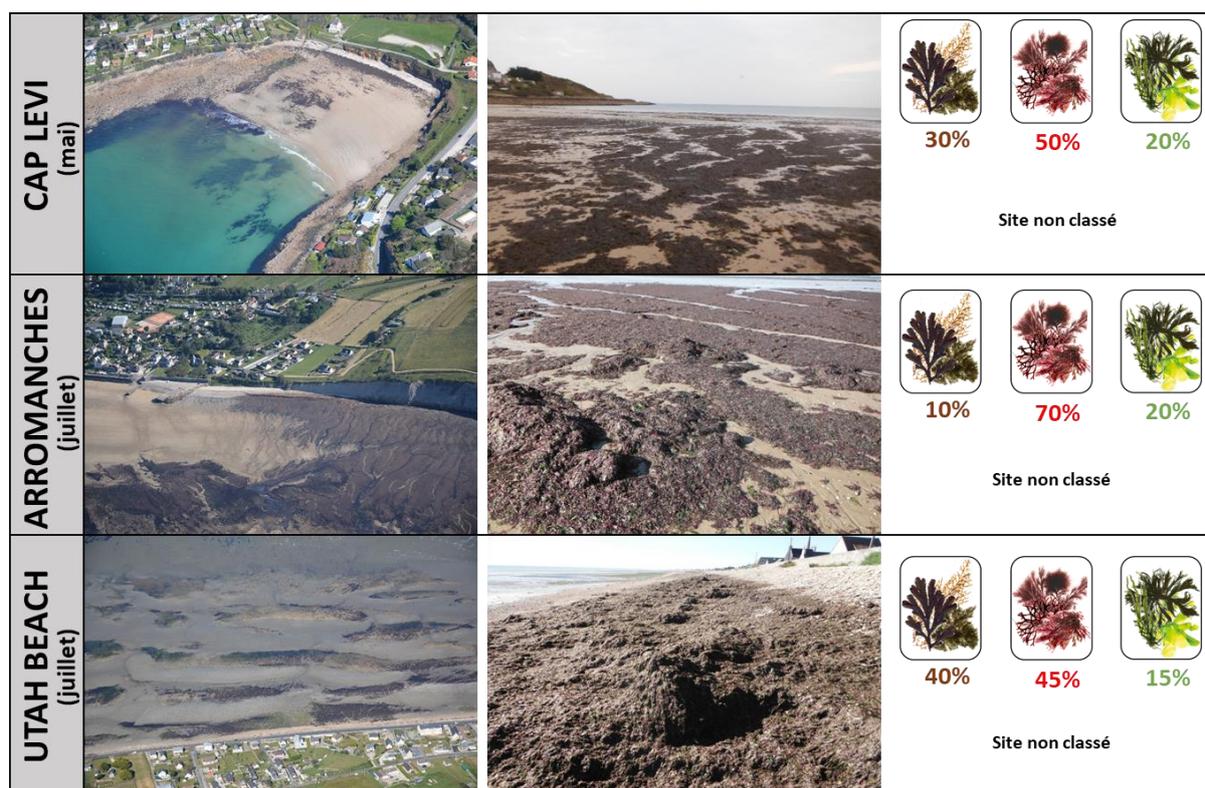
Cependant, certains sites présentent parfois des échouages massifs d'algues brunes/rouges qui ne sont pas pris en compte dans les classements d'échouages d'ulves, malgré leur importance et les nuisances locales qu'ils peuvent engendrer. C'est le cas par exemple du site Cap Lévi en mai, d'Arromanches ou d'Utah Beach en juillet qui présentent une forte proportion en algues rouges (Figure 17),

Figure 17. Représentations visuelles aériennes et de terrain des sites de Cap Lévi (en mai), Arromanches (en juillet) et Utah Beach (en juillet) qui n'ont pas été classés.

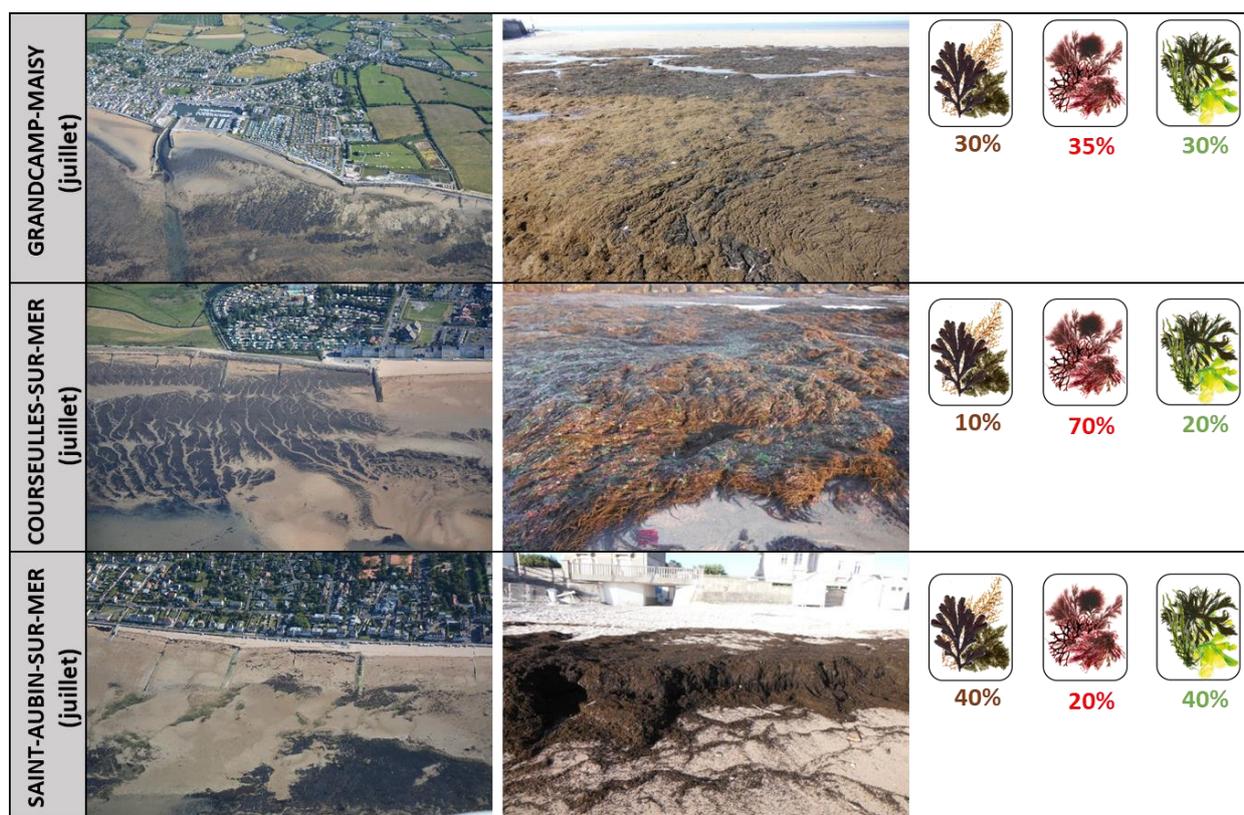
Cette année, et particulièrement au mois de juillet, les côtes normandes ont également été touchées par des échouages importants de Sargasses (*Sargassum muticum*) ; d'espèce différente de celles qui prolifèrent dans les Antilles, à savoir *Sargassum natans* et *Sargassum fluitans*. Les dépôts observés se retrouvent généralement en haut de plage formant des andains épais. Ceci a notamment été observé au niveau de Grandcamp-Maisy, Courseulles-sur-Mer et Saint-Aubin-sur-Mer (Figure 18). Ces échouages ont d'ailleurs largement été relayés par la presse locale (Annexe 3).

Figure 18. Représentations visuelles aériennes et de terrain des sites de Grandcamp-Maisy, Courseulles-sur-Mer et Saint-Aubin-sur-Mer au mois de juillet, impactés par des échouages de Sargasses.

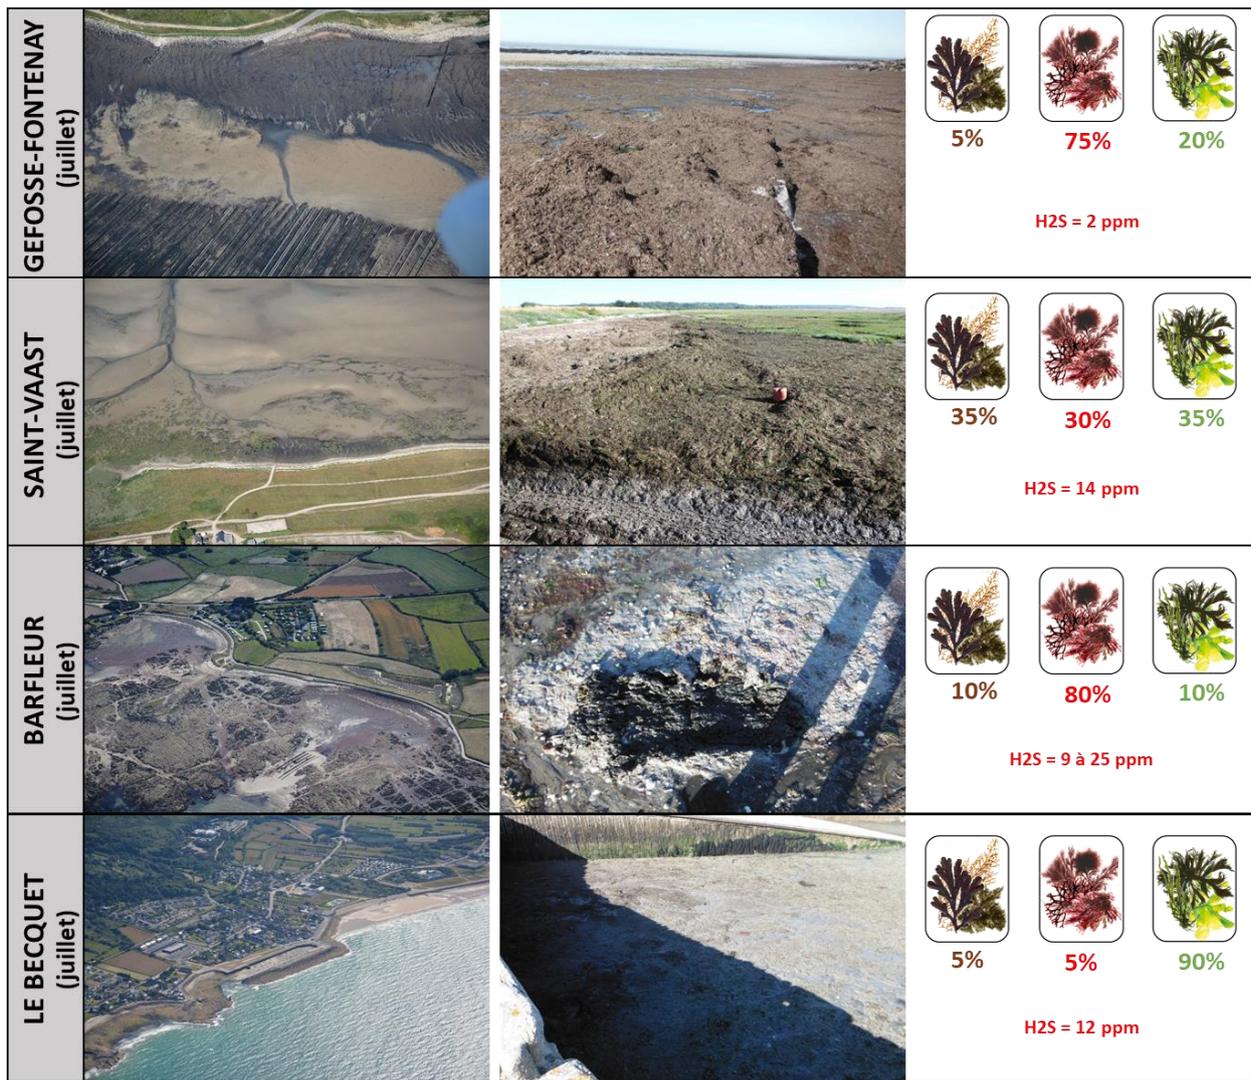
Figure 19. Représentations visuelles aériennes et de terrain des sites de Gefosse-Fontenay, Saint-Vaast, Barfleur (plage du Crabec) et Le Becquet (port) au mois de juillet, impactés par des échouages en état de putréfaction.

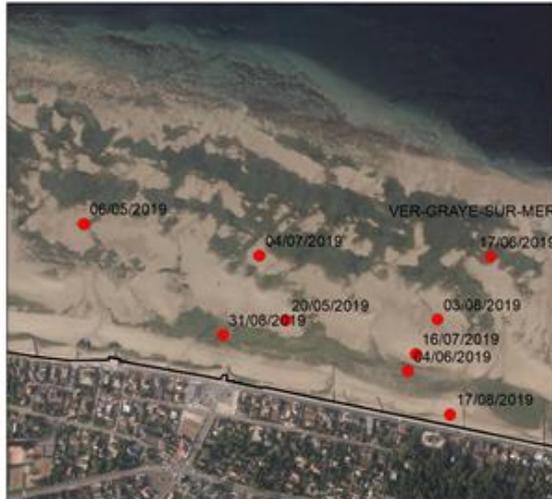
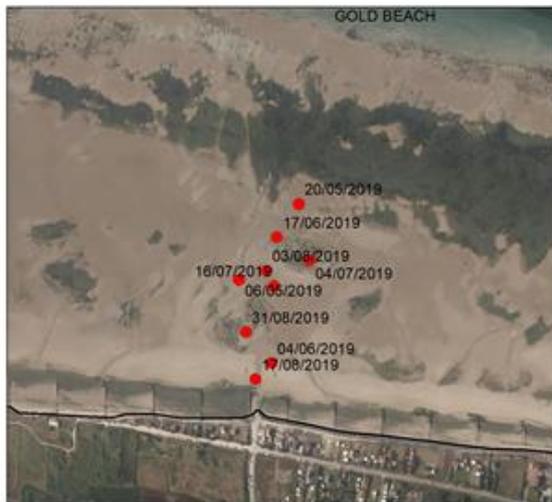
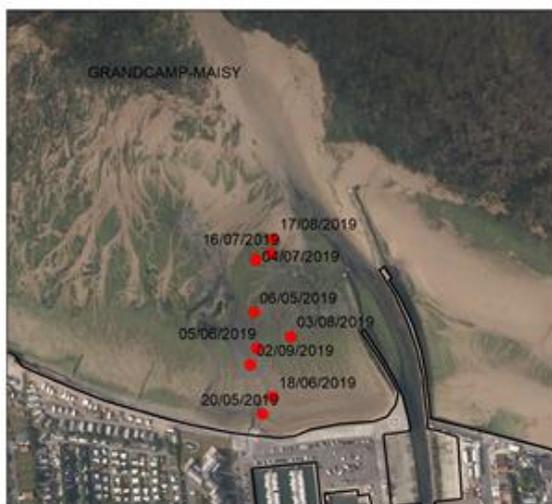
Figure 34. Localisation et dates de prélèvements des ulves pour mesurer les quotas azotés et phosphorés pour les sites de Ver-Graye-sur-Mer, Gold Beach et Grandcamp-Maisy.

VER-GRAYE-SUR-MER		
Date du prelevement	Lat (WGS84, DD)	Lon (WGS84, DD)
06/05/2019	49,3474710	-0,5188420
20/05/2019	49,3460280	-0,5136730
04/06/2019	49,3452778	-0,5105556
17/06/2019	49,3472222	-0,5086111
04/07/2019	49,3470731	-0,5144064
16/07/2019	49,3455710	-0,5103720
03/08/2019	49,3461530	-0,5098660
17/08/2019	49,3445973	-0,5094423
31/08/2019	49,3457418	-0,5152287

GOLD-BEACH		
Date du prelevement	Lat (WGS84, DD)	Lon (WGS84, DD)
06/05/2019	49,3474710	-0,5285020
20/05/2019	49,3485100	-0,5273660
04/06/2019	49,3463889	-0,5277778
17/06/2019	49,3480556	-0,5277778
04/07/2019	49,3477731	-0,5271014
16/07/2019	49,3474110	-0,5277870
03/08/2019	49,3476070	-0,5279660
17/08/2019	49,3461673	-0,5280814
31/08/2019	49,3467814	-0,5283183

GRAND CAMP-MAISY		
Date du prelevement	Lat (WGS84, DD)	Lon (WGS84, DD)
06/05/2019	49,3906830	-1,0506580
20/05/2019	49,3896800	-1,0504430
05/06/2019	49,3903281	-1,0505831
18/06/2019	49,3898538	-1,0503050
04/07/2019	49,3912031	-1,0506631
16/07/2019	49,3912700	-1,0504420
03/08/2019	49,3904630	-1,0500800
17/08/2019	49,3914205	-1,0504126
02/09/2019	49,3901613	-1,0506659

L'ensemble des missions de prélèvements ont pu être réalisées aux dates convenues de fin-mai à fin-septembre sur les 9 sites prévus dans le suivi RCO (Figures 33, 34 et 35). Les algues ont été trouvées en quantité suffisante pour la réalisation de prélèvements à tous les inventaires excepté pour le site de Jullouville-Saint-Pair début mai et Ver-Graye-sur-Mer mi-juillet.

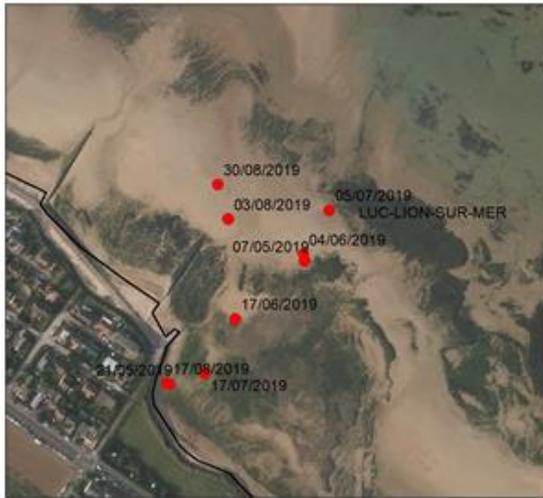
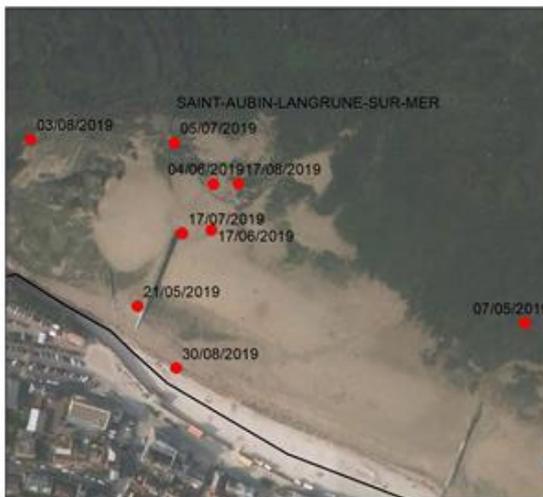
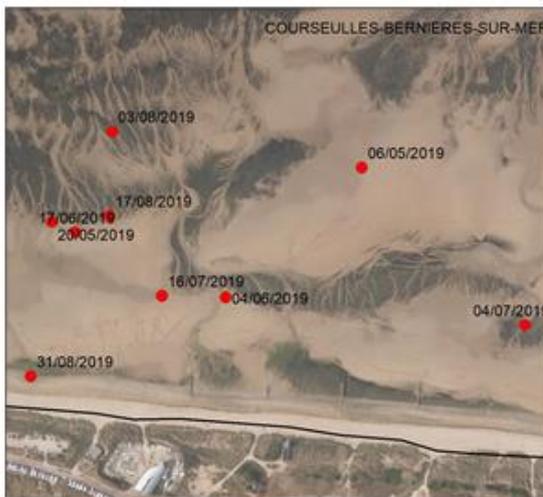
Figure 35. Localisation et dates de prélèvements des ulves pour mesurer les quotas azotés et phosphorés pour les sites de Luc-Lion-sur-Mer, Saint-Aubin-Langrune-sur-Mer et Courseulles-Bernières-sur-Mer.

LUC-LION-SUR-MER		
Date du prelevement	Lat (WGS84, DD)	Lon (WGS84, DD)
07/05/2019	49,3157780	-0,3402580
21/05/2019	49,3147130	-0,3419110
04/06/2019	49,3158333	-0,3402778
17/06/2019	49,3152778	-0,3411111
05/07/2019	49,3162081	-0,3399681
17/07/2019	49,3148130	-0,3414720
03/08/2019	49,3161060	-0,3412440
17/08/2019	49,3147222	-0,3419444
30/08/2019	49,3163889	-0,3413889

SAINT-AUBIN-LANGRUNE-SUR-MER		
Date du prelevement	Lat (WGS84, DD)	Lon (WGS84, DD)
07/05/2019	49,3328430	-0,3907280
21/05/2019	49,3328630	-0,3942630
04/06/2019	49,3336111	-0,3936111
17/06/2019	49,3333333	-0,3936111
05/07/2019	49,3338497	-0,3939797
17/07/2019	49,3333090	-0,3938770
03/08/2019	49,3338390	-0,3952880
17/08/2019	49,3336183	-0,3933782
30/08/2019	49,3325000	-0,3938889

COURSEULLES-BERNIERES-SUR-MER		
Date du prelevement	Lat (WGS84, DD)	Lon (WGS84, DD)
06/05/2019	49,3401820	-0,4617210
20/05/2019	49,3395350	-0,4661780
04/06/2019	49,3388889	-0,4636111
17/06/2019	49,3394444	-0,4658333
04/07/2019	49,3387481	-0,4592597
16/07/2019	49,3388760	-0,4645380
03/08/2019	49,3404200	-0,4653640
17/08/2019	49,3396156	-0,4653504
31/08/2019	49,3380556	-0,4663889
