CENTRE D'ÉTUDE
& DE VALORISATION
DES ALGUES

RCS ET RCO SEINE-NORMANDIE ANNEE 2019

Programme de contrôle de surveillance et de contrôle
opérationnel des blooms de macroalgues opportunistes
dans les eaux littorales du bassin Seine-Normandie

Rapport Intermédiaire Annuel

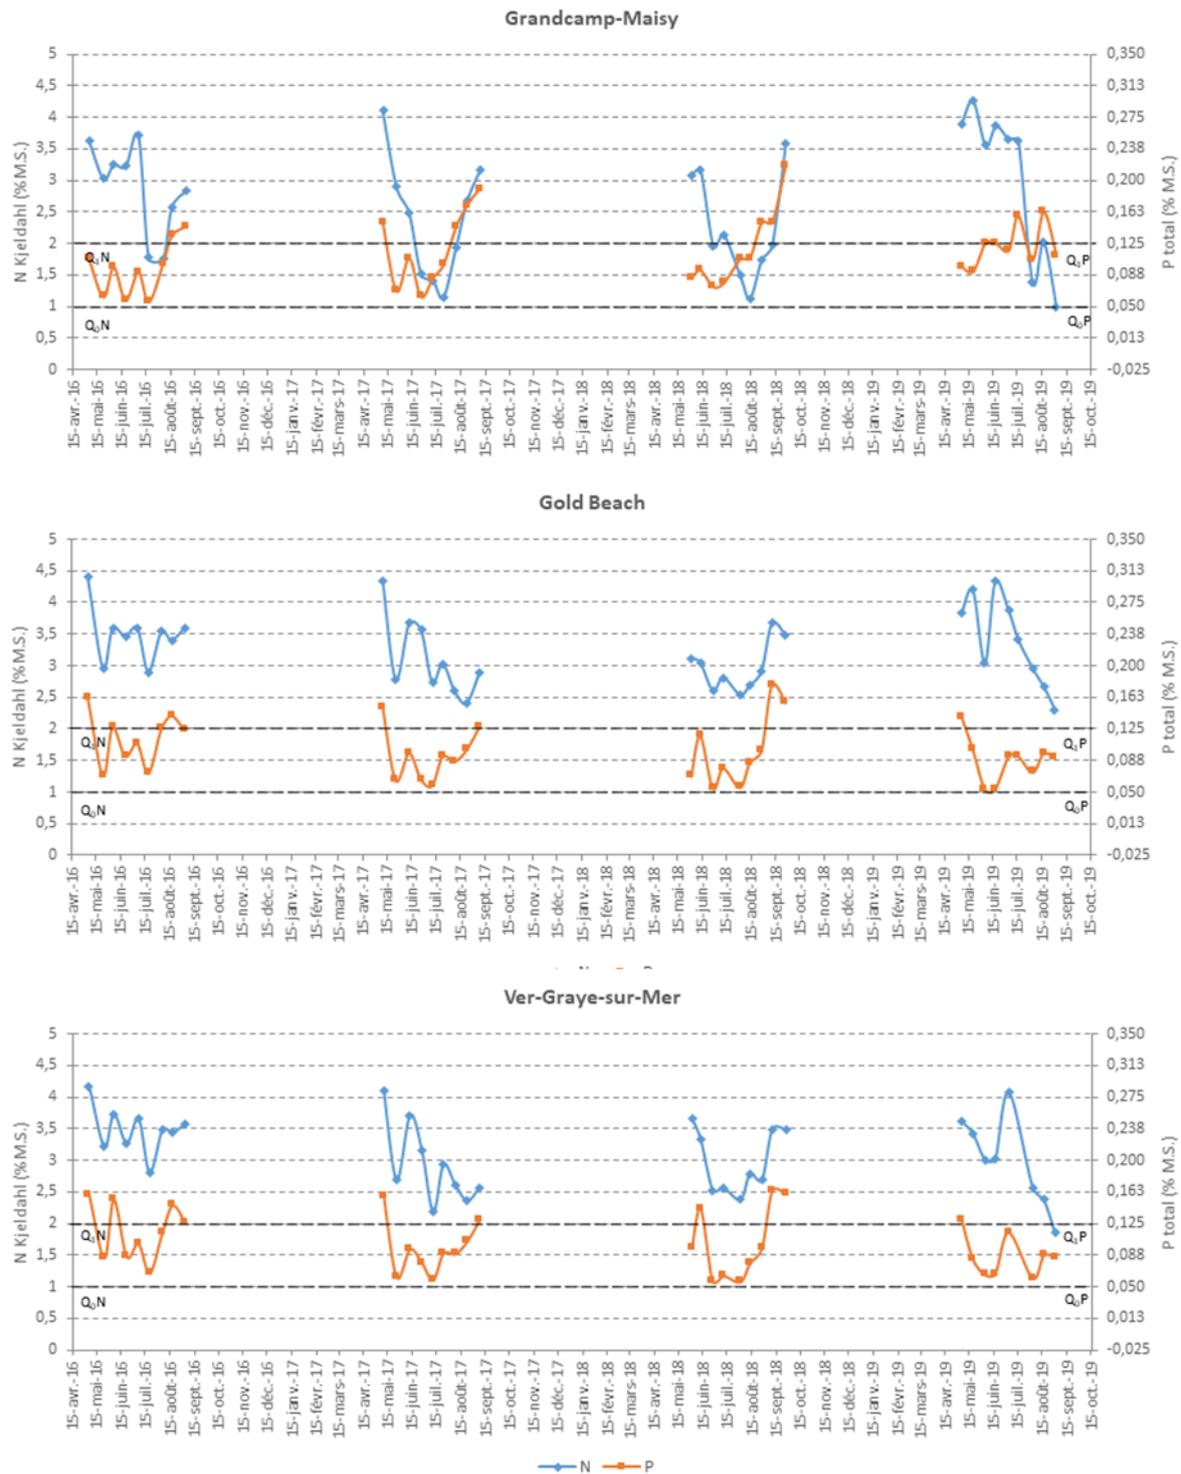
Figure 39. Evolution interannuelle des contenus tissulaires des ulves en azote et phosphore sur les sites de Grandcamp-Maisy, Gold Beach et Ver-Graye-sur-Mer.

Les profils des quotas en azote sont variables au cours de la saison mais reste généralement au-dessus du seuil critique Q_{1N} , atteignant des valeurs entre 2 et 4 % de la matière sèche (Figure 36). Les quotas en azotes sont passés en-dessous du seuil critique Q_{1N} mais au-dessus du seuil de subsistance Q_{0N} à 9 reprises : sur les sites de Courseulles-Bernières-sur-Mer, Gefosse-Fontenay, Grandcamp-Maisy, Jullouville-Saint-Pair, la Pointe de Barfleur et Ver-Graye-sur-Mer (Tableau 13 et figure 36). De manière générale, les quotas en azote sont restés élevés en début de saison puis ont diminués à partir de mi-juillet, début août jusqu'en fin de saison en septembre. Seul le profil de Jullouville-Saint-Pair a débuté avec de faibles quotas en azote puis se stabilise sur toute la saison avec un pic en juin. Les quotas pour Jullouville-Saint-Pair, restés proche de la limite critique, expliqueraient les faibles dépôts retrouvés cette année sur l'ensemble des inventaires. Sur toute la saison 2019, il n'y a eu que la date du 2 septembre, sur le site de Grandcamp-Maisy qui est passé sous le seuil du quota de subsistance en azote (Q_{0N}) qui montre que les ulves n'avaient pas suffisamment d'azote pour continuer leur croissance. C'est la première fois, depuis les 6 dernières années (2014-2019) que les quotas en azote atteignent ce minimum (Figure 39). Les comparaisons intra-sites et interannuelles montrent de fortes différences entre les années en raison des conditions météorologiques propres à chaque année de suivi (Figure 38, 39 et 40).

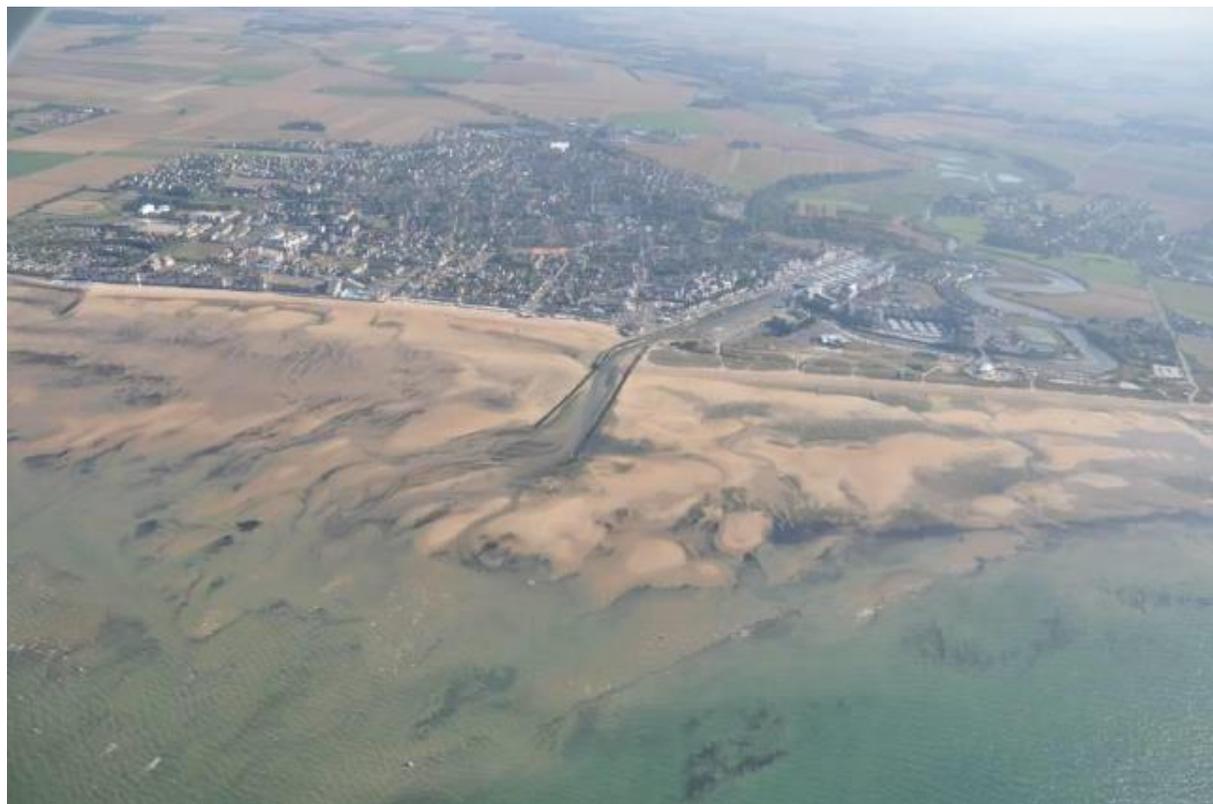
Etape 1 :

Prise de photographies aériennes du site et des échouages d'ulves au moment de la basse mer

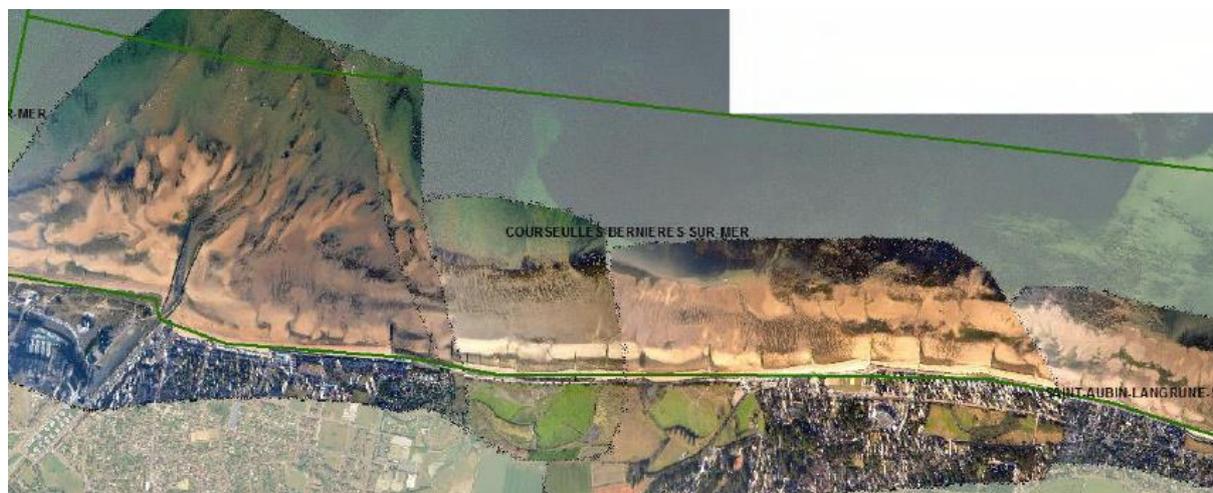
Etape 2 :

Géoréférencement des clichés aériens et création d'une mosaïque sous SIG

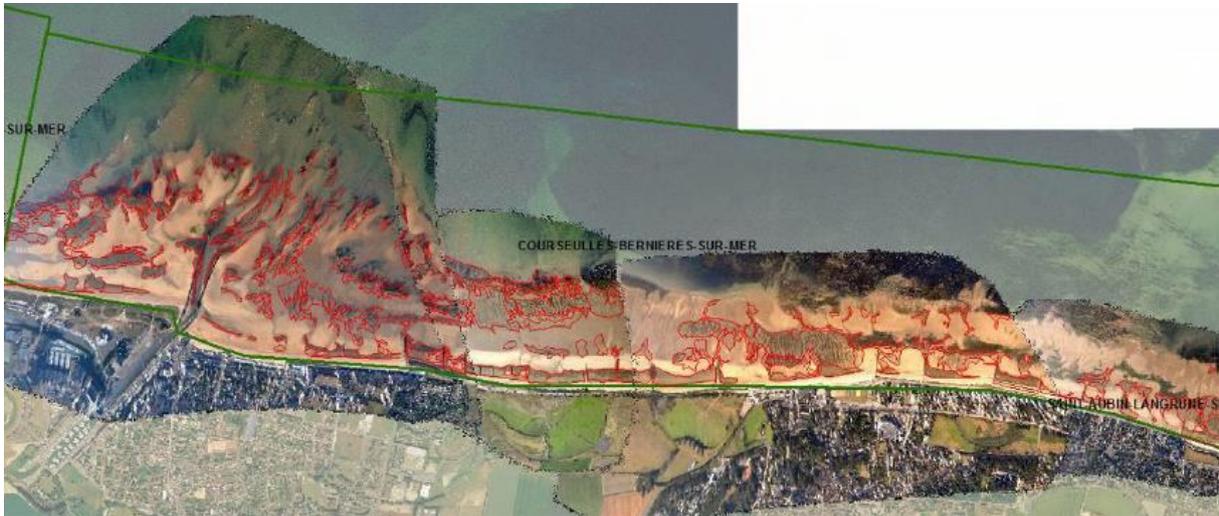
Etape 3 :

Digitalisation des surfaces d'échouages

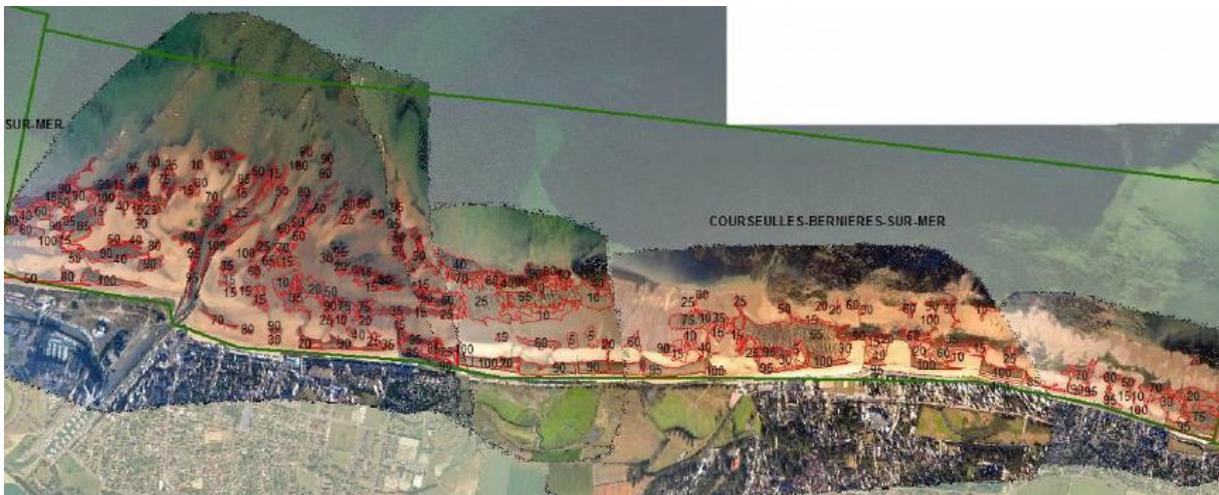
Etape 4 :

Estimation du taux de recouvrement des ulves au sein des surfaces digitalisées

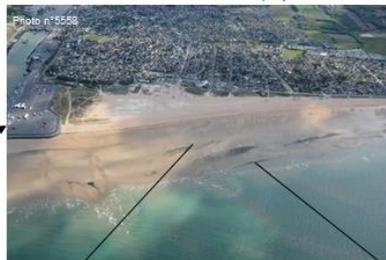
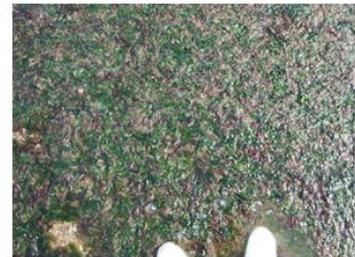
OUISTREHAM - Riva Bella
(14)

Dépôts majoritairement composés d'ulves, similaires à la photo aérienne.

Zones /gradient	Type d'algues échouées			Types d'algues vertes échouées		Type d'ulves		Taux recouvrement dépôt ulves	Identifications
	% AB	% AR	% AV	% ulves	% entéros	% libres	% arrachages		
1	5	25	70	100		25	75	zones à 100%	<i>Ulva sp.</i>

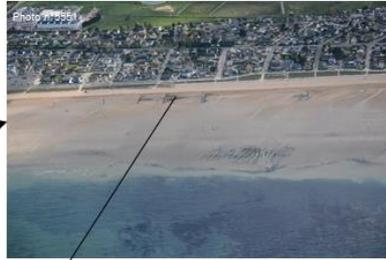
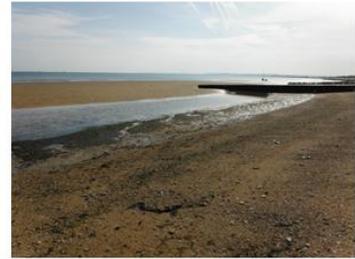
OUISTREHAM - Colleville-Montgomery Plage
(14)

Seul un dépôt subsiste entre deux épis.

Zones /gradient	Type d'algues échouées			Types d'algues vertes échouées		Type d'ulves		Taux recouvrement dépôt ulves	Identifications
	% AB	% AR	% AV	% ulves	% entéros	% libres	% arrachages		
1	10	40	50	100			100	70% max.	<i>Ulva sp.</i>

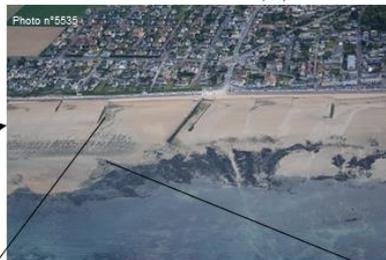
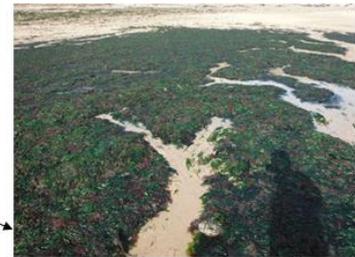
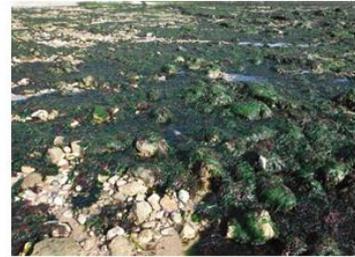
LUC-LION-SUR-MER - Luc-sur-Mer
(14)

Dépôts d'ulves denses recouvrant en partie le haut du platier.

Zones /gradient	Type d'algues échouées			Types d'algues vertes échouées		Type d'ulves		Taux recouvrement dépôt ulves	Identifications
	% AB	% AR	% AV	% ulves	% entéros	% libres	% arrachages		
1	10	20	70	100			100	zones à 100%	<i>Ulva sp.</i>

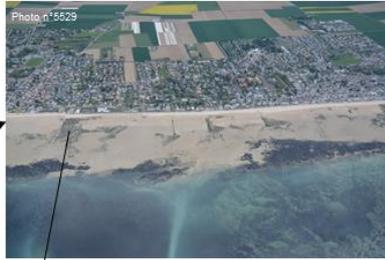
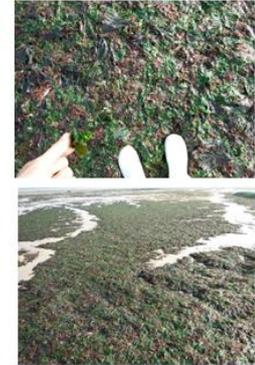
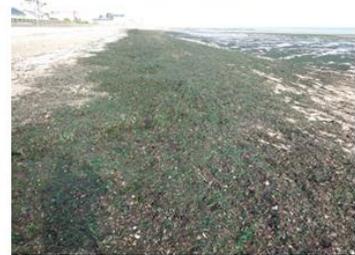
SAINT-AUBIN-LANGRUNE-SUR-MER - Langrune-sur-Mer
(14)

Zones /gradient	Type d'algues échouées			Types d'algues vertes échouées		Type d'ulves		Taux recouvrement dépôt ulves	Identifications
	% AB	% AR	% AV	% ulves	% entéros	% libres	% arrachages		
1	15	25	60	100			100	100%	<i>Ulva sp.</i>

Andains assez imposants et vastes dépôts épais composés en majorité d'ulves.

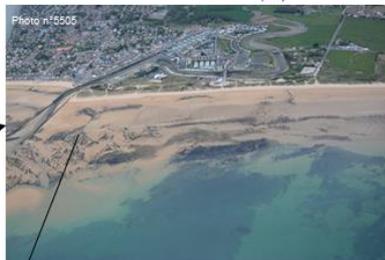
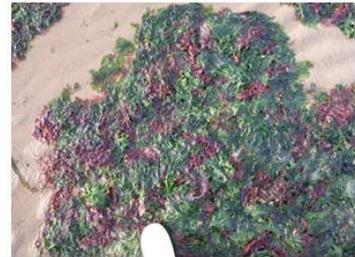
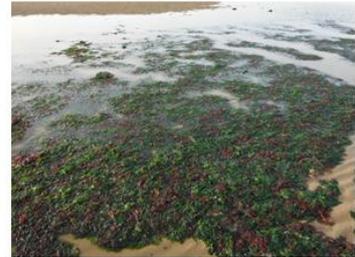
COURSEULLES-BERNIERES-SUR-MER - Port
(14)

Zones /gradient	Type d'algues échouées			Types d'algues vertes échouées		Type d'ulves		Taux recouvrement dépôt ulves	Identifications
	% AB	% AR	% AV	% ulves	% entéros	% libres	% arrachages		
1		30	70	100			100	95% max	<i>Ulva sp.</i>

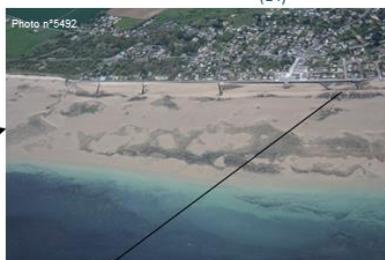
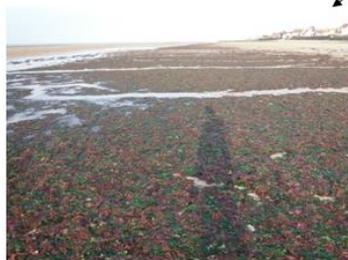
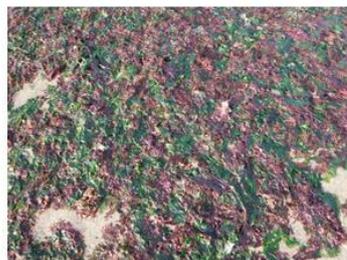
VER-GRAYE-SUR-MER - la Plage
(14)

Zones /gradient	Type d'algues échouées			Types d'algues vertes échouées		Type d'ulves		Taux recouvrement dépôt ulves	Identifications
	% AB	% AR	% AV	% ulves	% entéros	% libres	% arrachages		
1	5	55	40	100			100	60% max	<i>Ulva sp.</i>

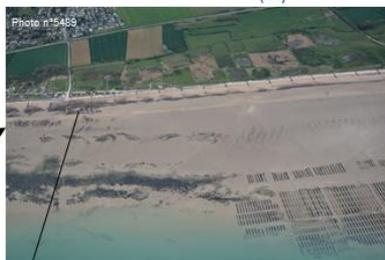
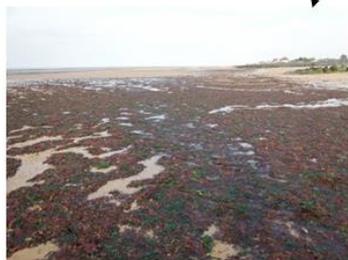
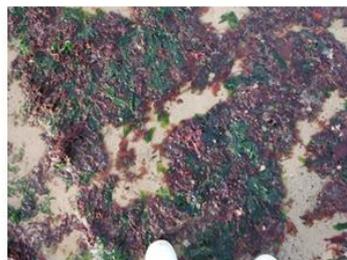
GOLD BEACH - le Paisty Vert
(14)

Dépôt de haut de plage majoritairement composé d'algues rouges.

Zones /gradient	Type d'algues échouées			Types d'algues vertes échouées		Type d'ulves		Taux recouvrement dépôt ulves	Identifications
	% AB	% AR	% AV	% ulves	% entéros	% libres	% arrachages		
1		60	40	100			100	40%	<i>Ulva sp.</i>

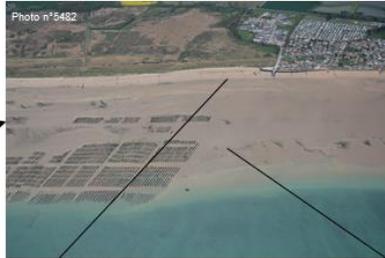
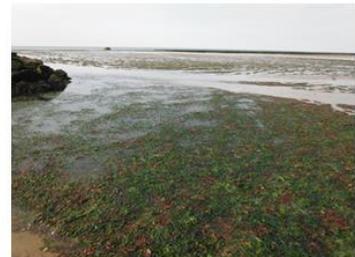
GOLD BEACH - le Marais
(14)

Zones /gradient	Type d'algues échouées			Types d'algues vertes échouées		Type d'ulves		Taux recouvrement dépôt ulves	Identifications
	% AB	% AR	% AV	% ulves	% entéros	% libres	% arrachages		
Haut		65	35				100	50%	Ulva sp.
Bas		35	65	100				75% max

Dépôts beaucoup plus massifs que sur la photo aérienne avec un gradient de vert croissant vers le bas d'estran.

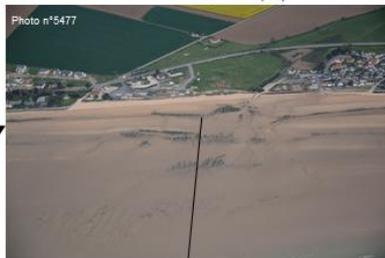
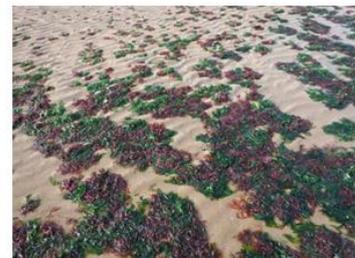
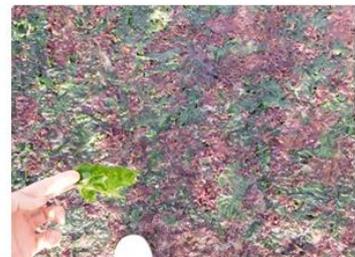
ARROMANCHES - ASNELLES - la Guerre
(14)

Zones /gradient	Type d'algues échouées			Types d'algues vertes échouées		Type d'ulves		Taux recouvrement dépôt ulves	Identifications
	% AB	% AR	% AV	% ulves	% entéros	% libres	% arrachages		
1	10	45	45	100			100	70% max	Ulva sp.

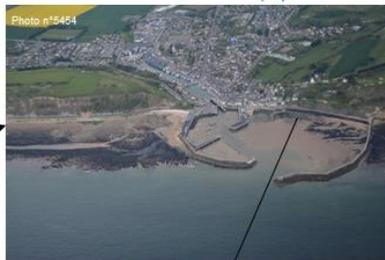
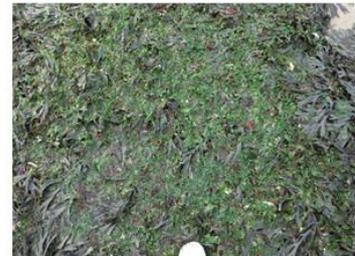
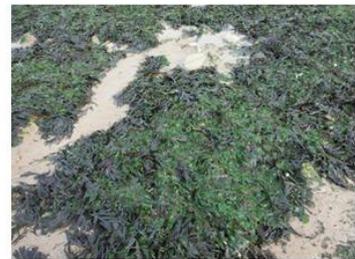
PORT-EN-BESSIN - le Port
(14)

Dépôt d'ulves de petite taille hachées, recouvrant en partie les fucus.

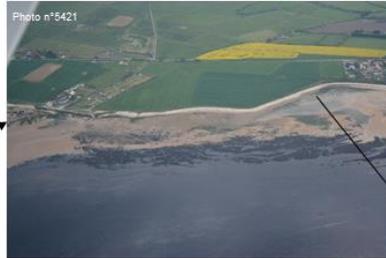
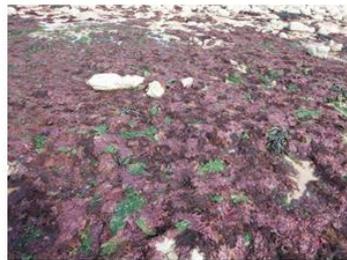
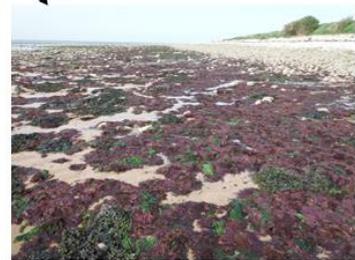
GRANDCAMP-MAISY – le Lieu Allais
(14)

Peu de dépôts, principalement composés d'algues rouges.

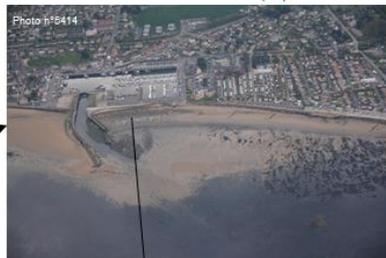
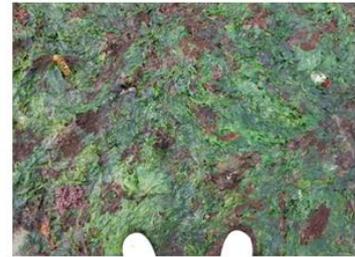
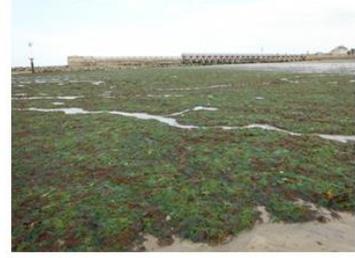
GRANDCAMP-MAISY - Port de Grandcamp-Maisy
(14)

Prolifération importante d'ulves de grande taille.

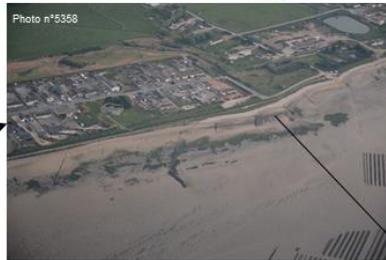
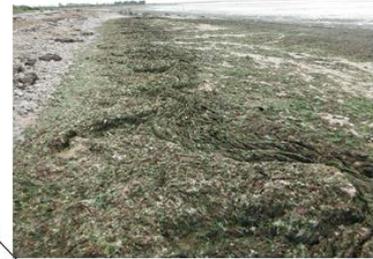
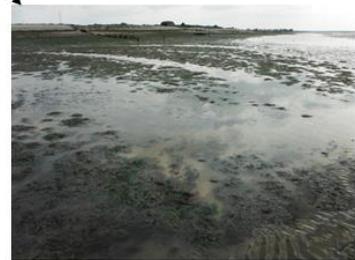
GEFOSSE-FONTENAY - la Bizière
(14)

Peu de dépôts entre des zones d'algues vertes fixées.

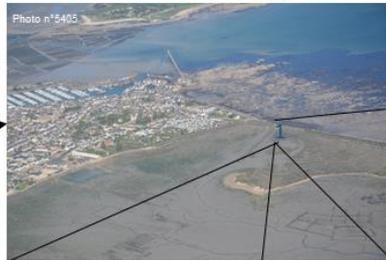
SAINT VAAST - QUINEVILLE - la Hougue
(50)

Dépôt d'algues principalement rouges

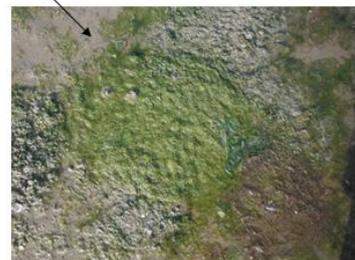
Zone de schorre sur vase, avec présence d'un tapis d'algues vertes filamenteuses fixées, mais aucun échouage d'ulve.

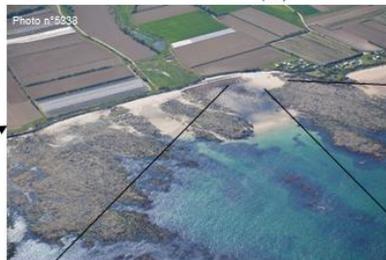
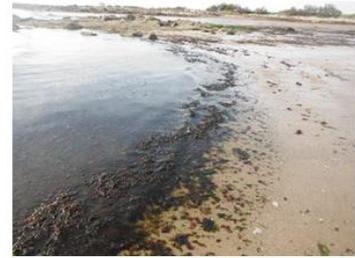
POINTE DE BARFLEUR - Pointe de la Loge
(50)

Dépôt en mélange d'une épaisseur d'environ 5-10 cm.

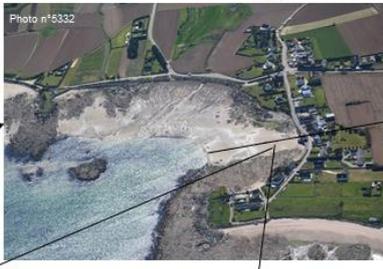
Photo n°5332

Rideau épais

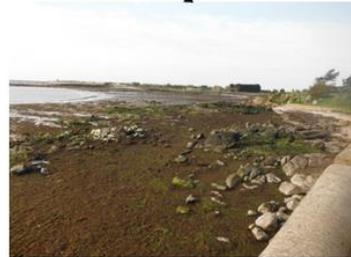
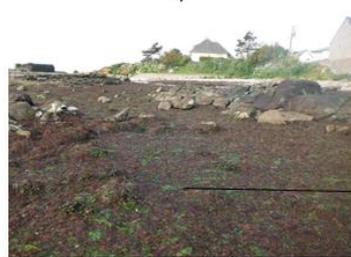
Dépôt supplémentaire (non présent lors de l'acquisition aérienne).

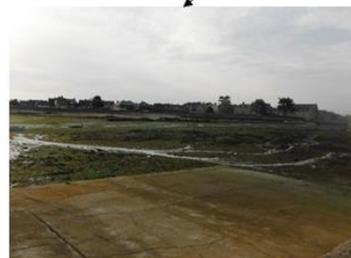
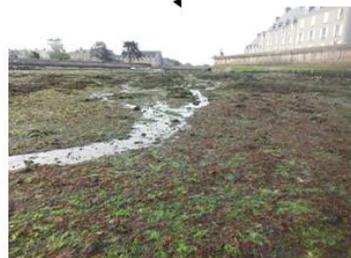
Jetée du port de Barfleur

Dépôt composé d'une majorité d'algues vertes, d'une épaisseur d'environ 15 cm.

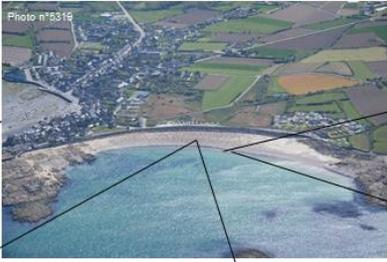
POINTE DE BARFLEUR - la Roche Salmon (50)

Rideau épais

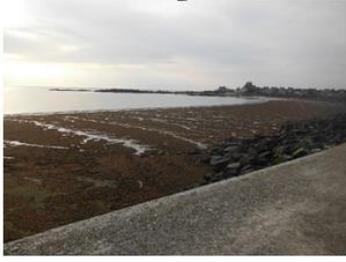
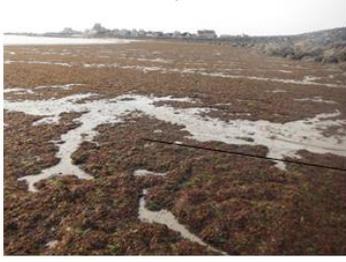
Vaste dépôt épais composé d'algues rouges et d'algues vertes en mélange.

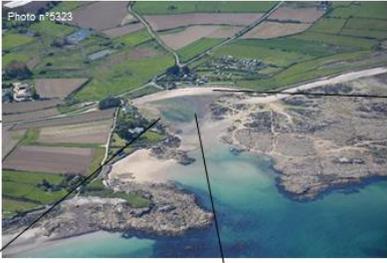
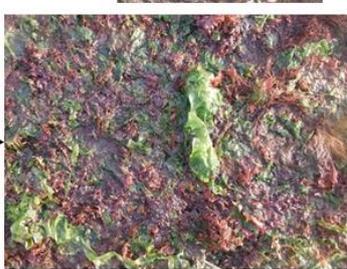
POINTE DE BARFLEUR - Havre de Crabec (50)

Dépôt en haut de plage

Algues vertes filamenteuses + algues rouges fixées

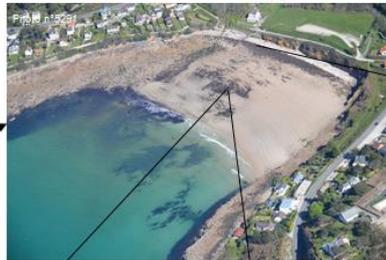
CAP LEVI - Maupertus-sur-Mer
(50)

Accumulation en haut de plage

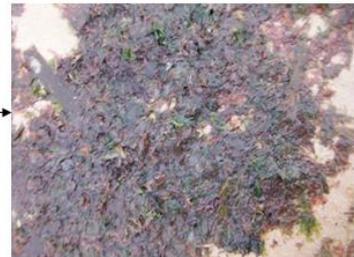
Dépôt en mélange avec une majorité d'algues rouges et quelques fragments d'algues vertes en lame.

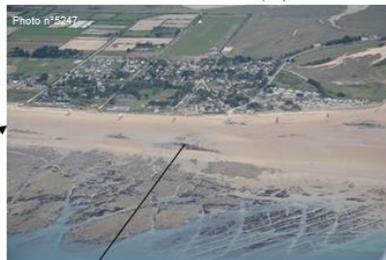
PORTBAIL - CARTERET - la Plage
(50)

Dépôt d'algues brunes et rouges, aucune algue verte.

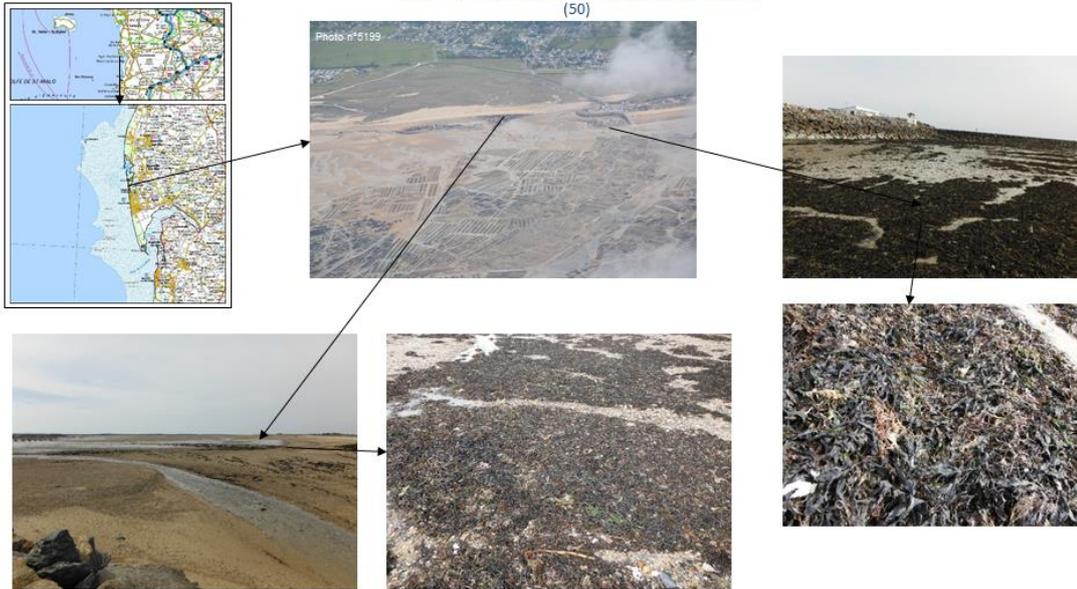
Dépôts d'algues brunes

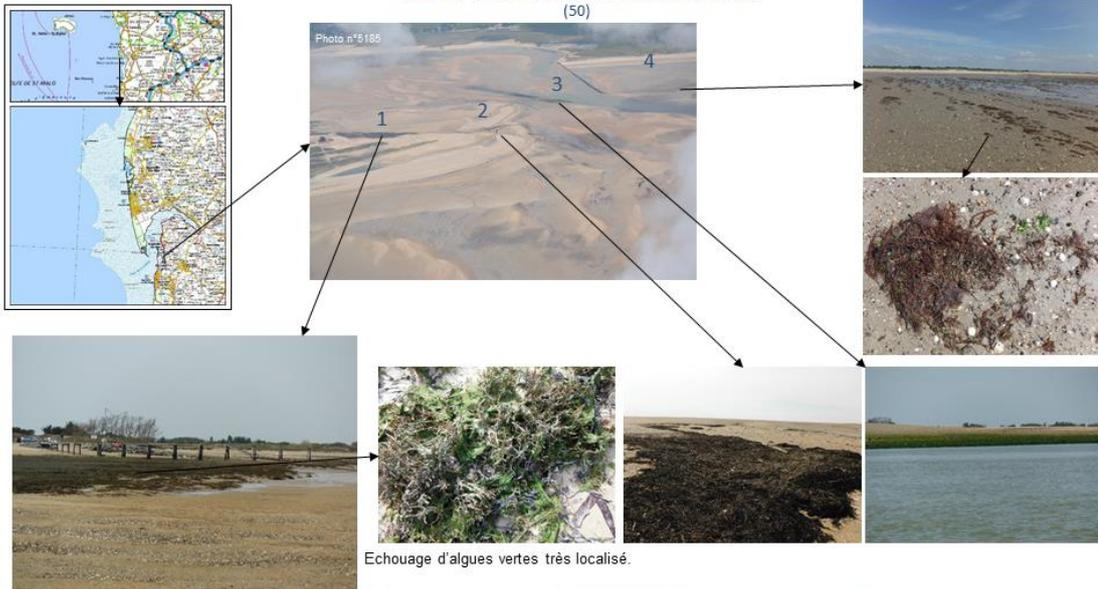
Echouage d'algues vertes très localisé.

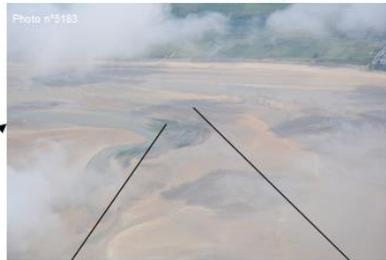
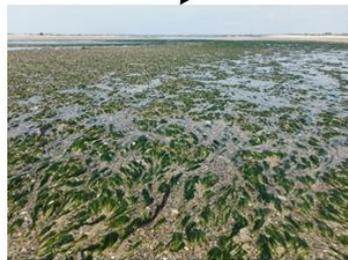
AGON – BLAINVILLE - Hauteville-sur-Mer Plage
(50)

Absence de dépôt, présence d'algues vertes fixées (Entéromorphes).

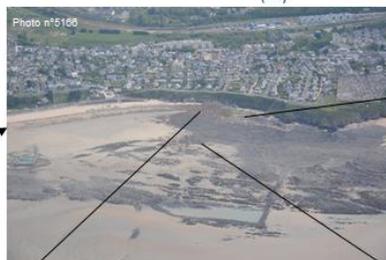
NORD GRANVILLE - Donville-les-Bains
(50)

Algues vertes (Entéromorphes) fixées

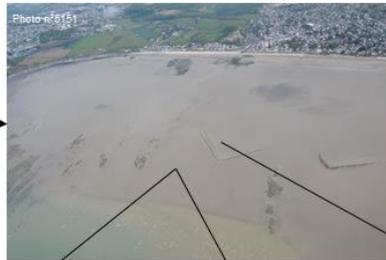
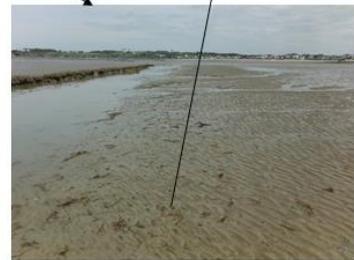
JULLOUVILLE-SAINT-PAIR - Saint-Pair-sur-mer
(50)

Pas de dépôt identifié, échouage très diffus d'algues dont de petits fragments d'algues vertes de type *Ulva*.

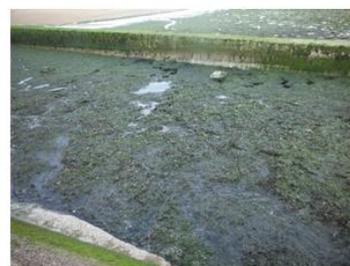
LUC-LION-SUR-MER - Lion-sur-Mer
(14)

Les dépôts en haut de plage ont une forte odeur de décomposition et le sédiment est oxydé.

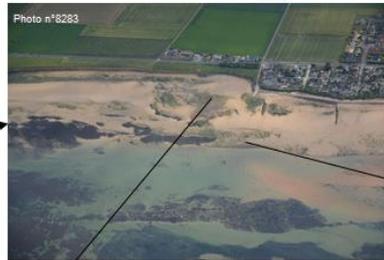
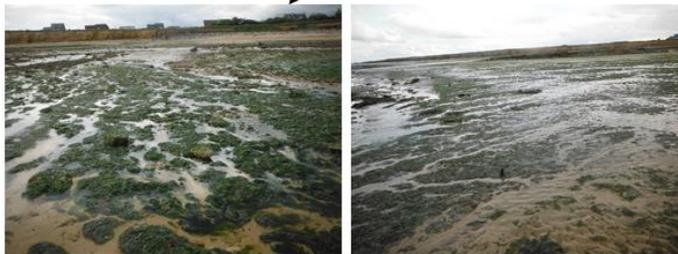
LUC-LION-SUR-MER - Brèche du Corps du Garde
(14)

Zones /gradient	Type d'algues échouées			Types d'algues vertes échouées		Type d'ulves		Taux recouvrement dépôt ulves	Identifications
	% AB	% AR	% AV	% ulves	% entéros	% libres	% arrachages		
1	5	10	85	100	-	5	95	75	<i>Ulva sp.</i>

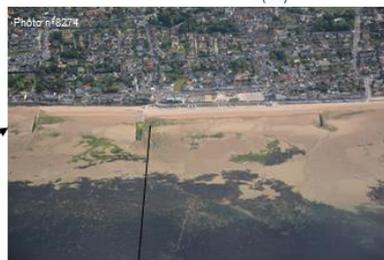
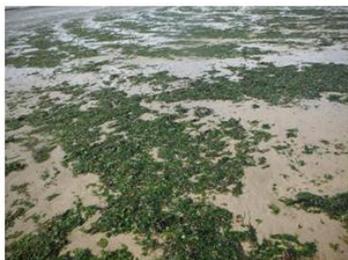
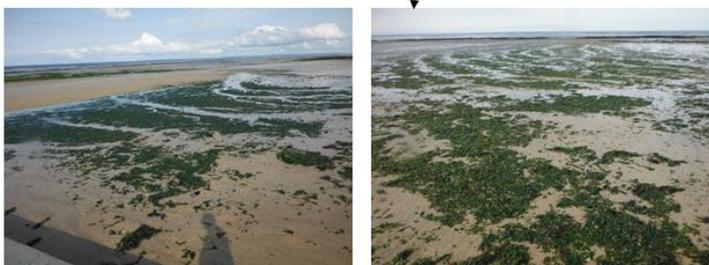
SAINT-AUBIN-LANGRUNE-SUR-MER - la Garenne
(14)

Zones /gradient	Type d'algues échouées			Types d'algues vertes échouées		Type d'ulves		Taux recouvrement dépôt ulves	Identifications
	% AB	% AR	% AV	% ulves	% entéros	% libres	% arrachages		
1	10	5	85	100	-	5	95	65	<i>Ulva sp.</i>

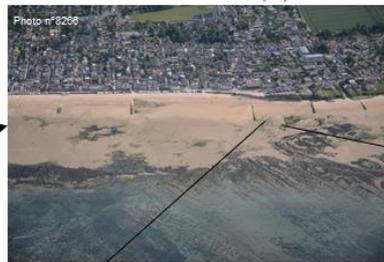
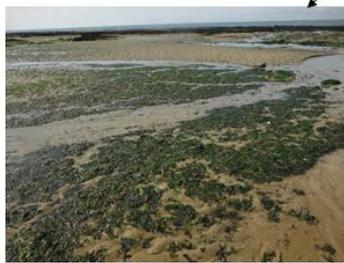
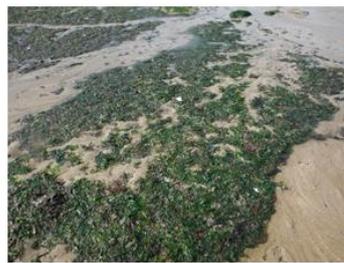
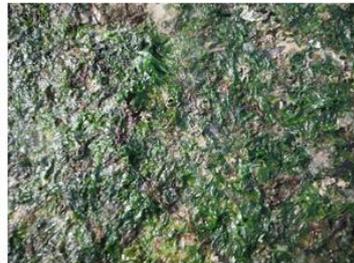
SAINT-AUBIN-LANGRUNE-SUR-MER - St-Aubin
(14)

Zones /gradient	Type d'algues échouées			Types d'algues vertes échouées		Type d'ulves		Taux recouvrement dépôt ulves	Identifications
	% AB	% AR	% AV	% ulves	% entéros	% libres	% arrachages		
1	5	10	85	100	-	5	95	65	<i>Ulva sp.</i>

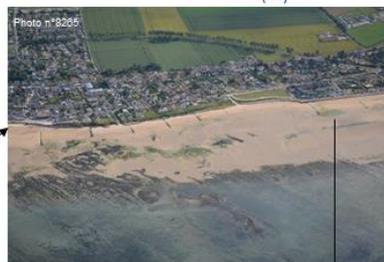
COURSEULLES-BERNIERES-SUR-MER - la Rive Plage
(14)

Zones /gradient	Type d'algues échouées			Types d'algues vertes échouées		Type d'ulves		Taux recouvrement dépôt ulves	Identifications
	% AB	% AR	% AV	% ulves	% entéros	% libres	% arrachages		
1	10	15	75	100	-	5	95	65	<i>Ulva sp.</i>

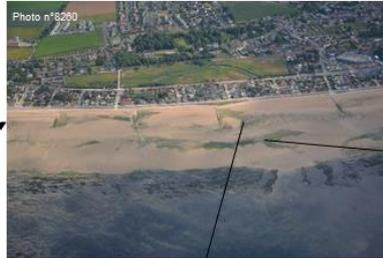
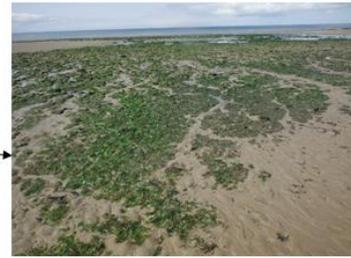
COURSEULLES-BERNIERES-SUR-MER - Bernières-sur-Mer
(14)

En bas d'estran, les dépôts sont superposés à des entéromorphes fixées.

Zones /gradient	Type d'algues échouées			Types d'algues vertes échouées		Type d'ulves		Taux recouvrement dépôt ulves	Identifications
	% AB	% AR	% AV	% ulves	% entéros	% libres	% arrachages		
1	5	10	85	100	-	5	95	65	<i>Ulva sp.</i>

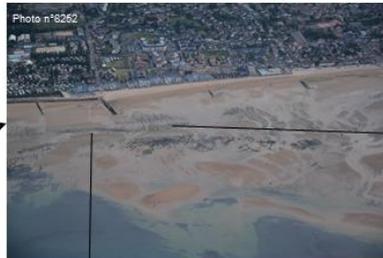
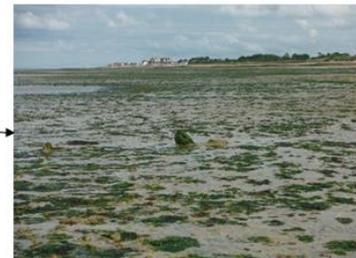
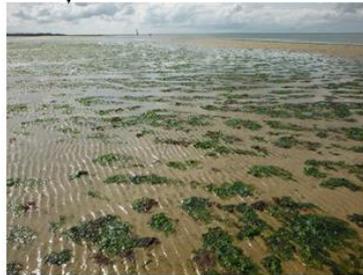
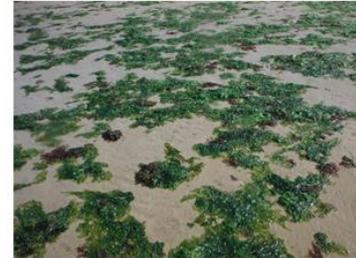
COURSEULLES-BERNIERES-SUR-MER - Juno Beach
(14)

Zones /gradient	Type d'algues échouées			Types d'algues vertes échouées		Type d'ulves		Taux recouvrement dépôt ulves	Identifications
	% AB	% AR	% AV	% ulves	% entéros	% libres	% arrachages		
1	5	10	85	100	-	5	95	45	<i>Ulva sp.</i>

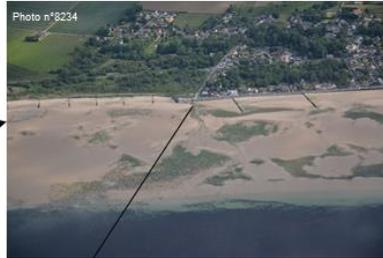
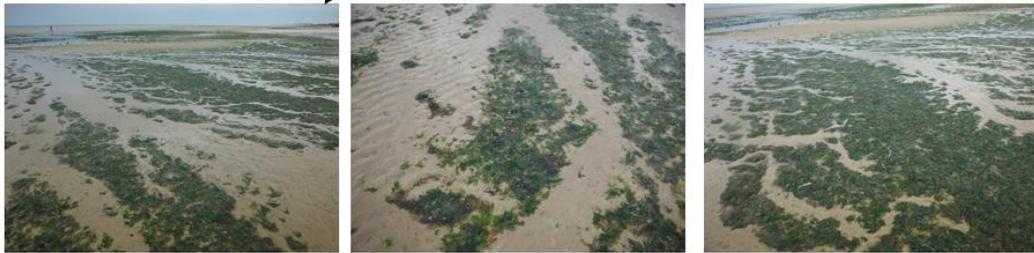
VER-GRAYE-SUR-MER - la Plage
(14)

Zones /gradient	Type d'algues échouées			Types d'algues vertes échouées		Type d'ulves			Taux recouvrement dépôt ulves	Identifications
	% AB	% AR	% AV	% ulves	% entéros	% libres	% arrachages			
1	10	10	80	100	-	5	95	65	<i>Ulva sp.</i>

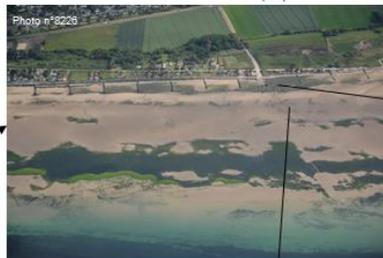
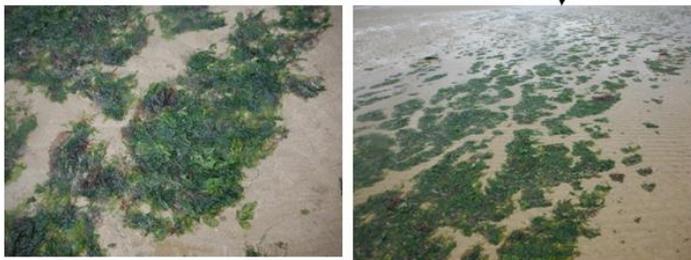
GOLD BEACH - le Paisty Vert
(14)

Zones /gradient	Type d'algues échouées			Types d'algues vertes échouées		Type d'ulves			Taux recouvrement dépôt ulves	Identifications
	% AB	% AR	% AV	% ulves	% entéros	% libres	% arrachages			
1	10	10	80	100	-	5	95	85	<i>Ulva sp.</i>

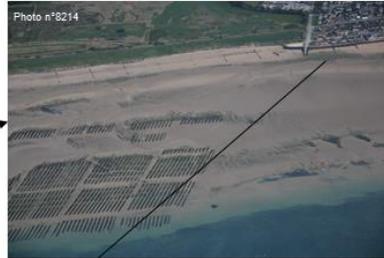
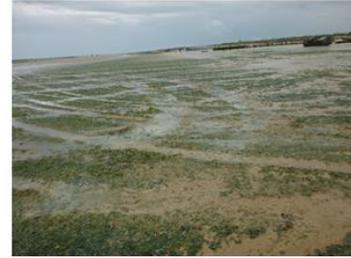
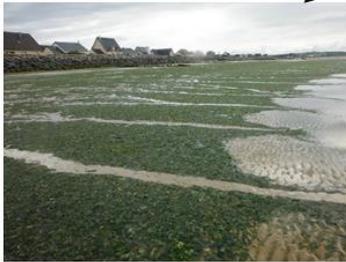
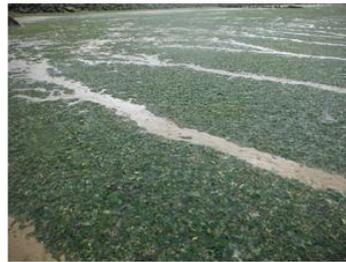
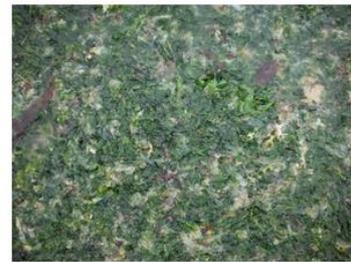
GOLD BEACH - le Marais
(14)

Dans le dépôt environ 15% des ulves sont dépigmentées.

Zones /gradient	Type d'algues échouées			Types d'algues vertes échouées		Type d'ulves		Taux recouvrement dépôt ulves	Identifications
	% AB	% AR	% AV	% ulves	% entéros	% libres	% arrachages		
1	5	10	85	100	-	5	95	75	<i>Ulva sp.</i>

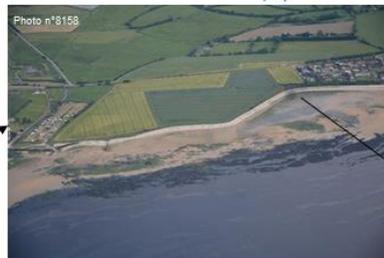
GRANDCAMP-MAISY - le Pont du Hable
(14)

Les dépôts dégagent une forte odeur de décomposition.

Zones /gradient	Type d'algues échouées			Types d'algues vertes échouées		Type d'ulves		Taux recouvrement dépôt ulves	Identifications
	% AB	% AR	% AV	% ulves	% entéros	% libres	% arrachages		
1	5	15	80	100	-	5	95	70	<i>Ulva sp.</i>

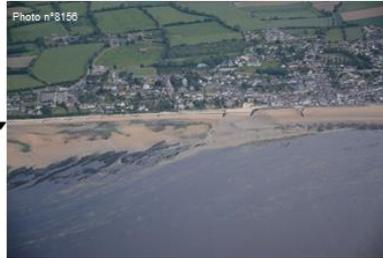
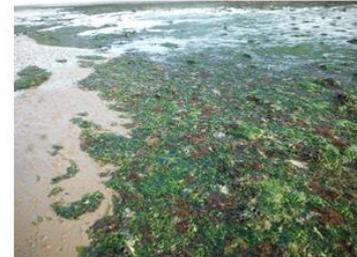
GRANDCAMP-MAISY - Grandcamp-Maisy
(14)

Une forte odeur de décomposition est présente.

Zones /gradient	Type d'algues échouées			Types d'algues vertes échouées			Type d'ulves		Taux recouvrement dépôt ulves	Identifications
	% AB	% AR	% AV	% ulves	% entéros	% libres	% arrachages			
1	5	20	75	100	-	5	95	80	<i>Ulva sp.</i>

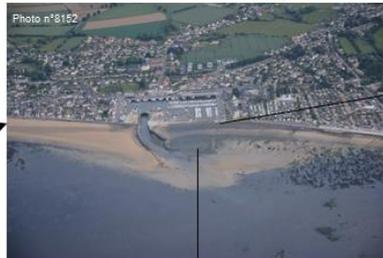
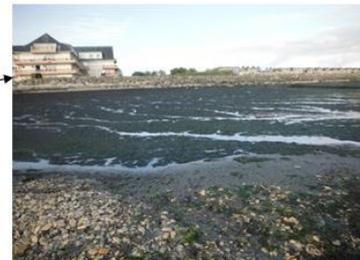
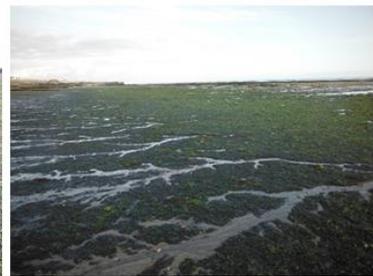
GRANDCAMP-MAISY - Port de Grandcamp-Maisy
(14)

Les dépôts du haut de plage dégagent une très forte odeur de décomposition et le sédiment a noirci.

Zones /gradient	Type d'algues échouées			Types d'algues vertes échouées			Type d'ulves		Taux recouvrement dépôt ulves	Identifications
	% AB	% AR	% AV	% ulves	% entéros	% libres	% arrachages			
1	5	10	85	100	-	5	95	85	<i>Ulva sp.</i>

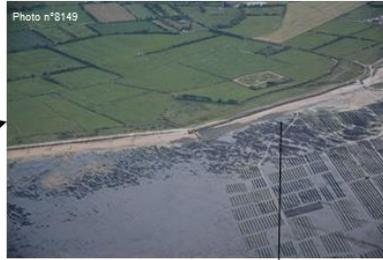
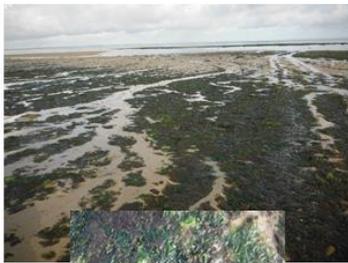
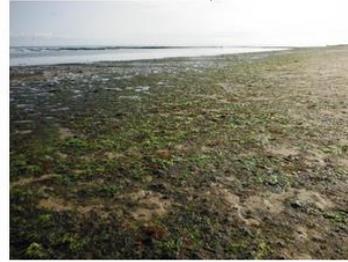
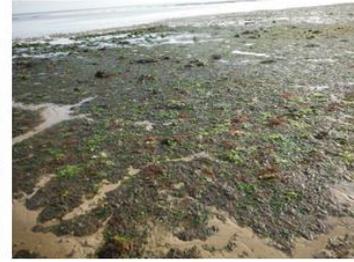
GEFOSSE-FONTENAY - le Lieu Marais
(14)

Zones /gradient	Type d'algues échouées			Types d'algues vertes échouées		Type d'ulves		Taux recouvrement dépôt ulves	Identifications
	% AB	% AR	% AV	% ulves	% entéros	% libres	% arrachages		
1	50	5	45	100	-	5	95	50	<i>Ectocarpales</i> <i>Ulva sp.</i>

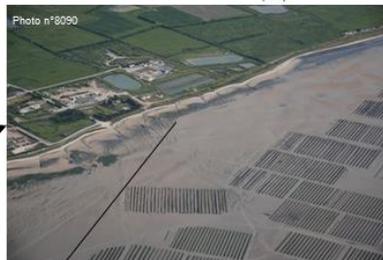
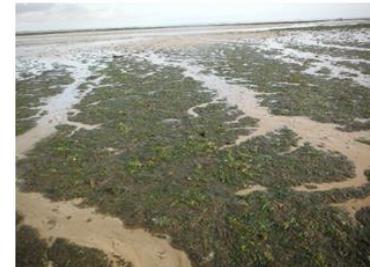
GEFOSSE-FONTENAY - la Bizière
(14)

Zones /gradient	Type d'algues échouées			Types d'algues vertes échouées		Type d'ulves		Taux recouvrement dépôt ulves	Identifications
	% AB	% AR	% AV	% ulves	% entéros	% libres	% arrachages		
1	45	5	50	100	-	5	95	50	<i>Ulva sp.</i> <i>Ectocarpales</i>

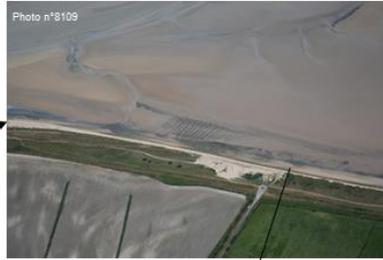
GEFOSSE-FONTENAY - le Bas de Géfosse
(14)

Les dépôts dégagent une forte odeur de décomposition.

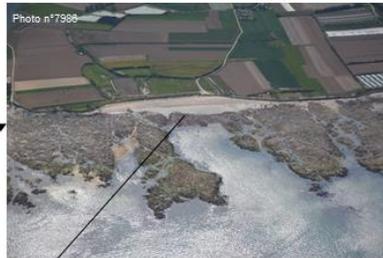
POINTE DE BARFLEUR - Anse de la Mare
(50)

Lors du terrain le dépôt est moins important que celui visible sur la photo aérienne.

Zones /gradient	Type d'algues échouées			Types d'algues vertes échouées		Type d'ulves		Taux recouvrement dépôt ulves	Identifications
	% AB	% AR	% AV	% ulves	% entéros	% libres	% arrachages		
1	10	75	15	100	-	5	95	10	<i>Ulva sp.</i>

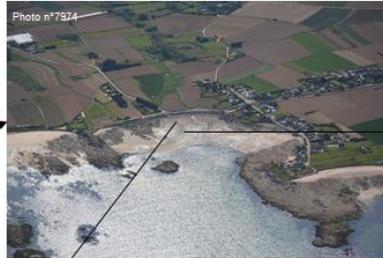
POINTE DE BARFLEUR - Anse de Landemer
(50)

Zones /gradient	Type d'algues échouées			Types d'algues vertes échouées		Type d'ulves		Taux recouvrement dépôt ulves	Identifications
	% AB	% AR	% AV	% ulves	% entéros	% libres	% arrachages		
1	35	20	45	100	-	5	95	55/60	<i>Ulva sp.</i> <i>Ectocarpales</i>

En haut d'estran environ 70% de la biomasse totale du dépôt est constituée de débris végétaux en décomposition.

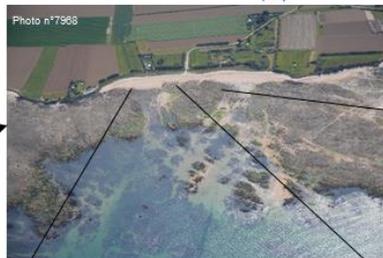
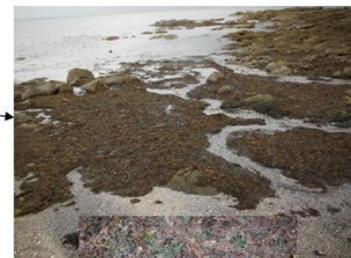
POINTE DE BARFLEUR - les Angues
(50)

Les dépôts sont de composition hétérogène.

Zones /gradient	Type d'algues échouées			Types d'algues vertes échouées		Type d'ulves		Taux recouvrement dépôt ulves	Identifications
	% AB	% AR	% AV	% ulves	% entéros	% libres	% arrachages		
1	30	45	25	100	-	5	95	20/25	<i>Ulva sp.</i>

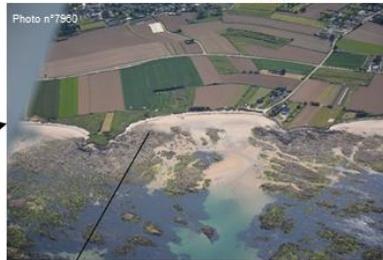
POINTE DE BARFLEUR - la Mare de Montfarville
(50)

Zones /gradient	Type d'algues échouées			Types d'algues vertes échouées		Type d'ulves		Taux recouvrement dépôt ulves	Identifications
	% AB	% AR	% AV	% ulves	% entéros	% libres	% arrachages		
1	20	10	70	100	-	5	95	85	<i>Ulva sp.</i>

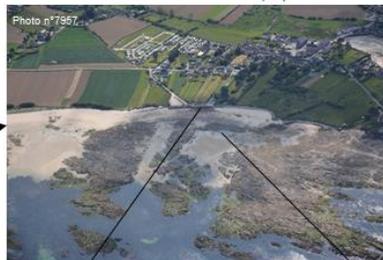
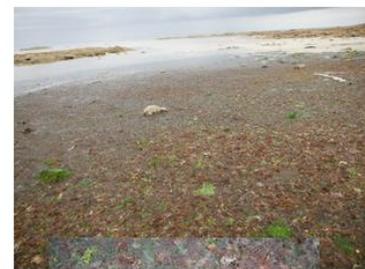
POINTE DE BARFLEUR - la Bretonne
(50)

Zones /gradient	Type d'algues échouées			Types d'algues vertes échouées		Type d'ulves		Taux recouvrement dépôt ulves	Identifications
	% AB	% AR	% AV	% ulves	% entéros	% libres	% arrachages		
1	10	60	30	90	10	5	95	35	<i>Ulva sp.</i>

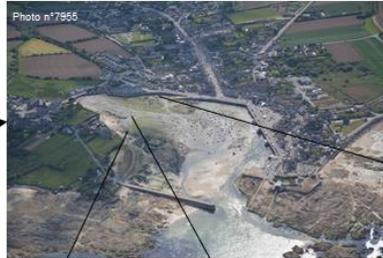
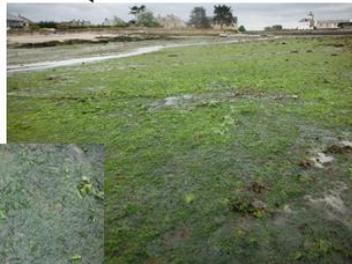
POINTE DE BARFLEUR - Port de Barfleur
(50)

Les dépôts sont superposés sur des ulves fixées.

Zones /gradient	Type d'algues échouées			Types d'algues vertes échouées		Type d'ulves		Taux recouvrement dépôt ulves	Identifications
	% AB	% AR	% AV	% ulves	% entéros	% libres	% arrachages		
1	5	5	90	100	-	5	95	65	<i>Ulva sp.</i>

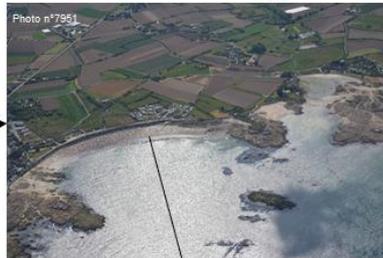
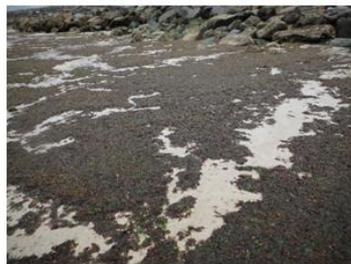
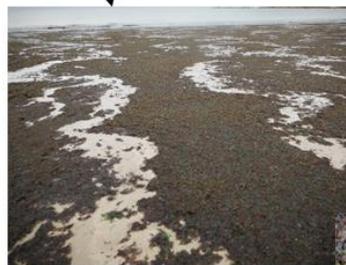
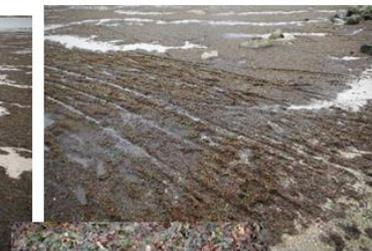
POINTE DE BARFLEUR - la Roche Salmon
(50)

Zones /gradient	Type d'algues échouées			Types d'algues vertes échouées		Type d'ulves		Taux recouvrement dépôt ulves	Identifications
	% AB	% AR	% AV	% ulves	% entéros	% libres	% arrachages		
1	5	45	50	100	-	10	90	50	<i>Ulva sp.</i>

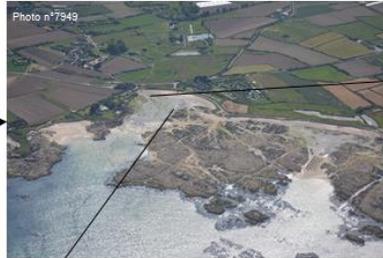
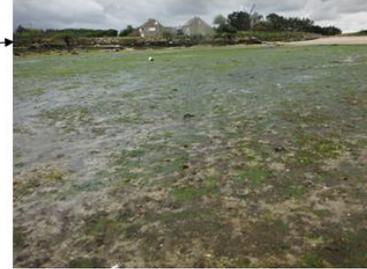
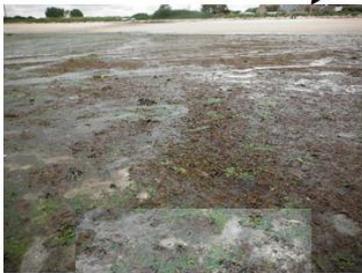
POINTE DE BARFLEUR - Havre de Crabec
(50)

Les dépôts dégagent une forte odeur de décomposition.

Zones /gradient	Type d'algues échouées			Types d'algues vertes échouées		Type d'ulves		Taux recouvrement dépôt ulves	Identifications
	% AB	% AR	% AV	% ulves	% entéros	% libres	% arrachages		
1	15	60	25	100	-	5	95	35	Ulva sp.

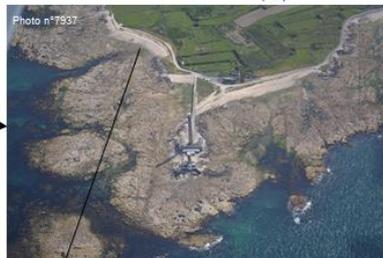
POINTE DE BARFLEUR - Phare de Gatteville
(50)

Absence de dépôt, présence d'entéromorpe fixées.

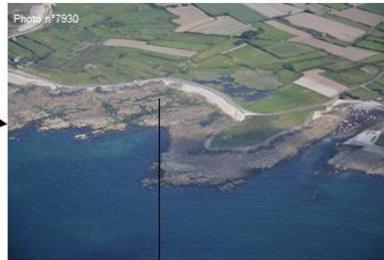
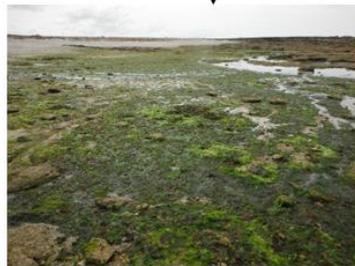
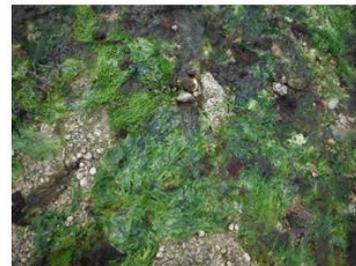
POINTE DE BARFLEUR - le Fligard
(50)

Présence d'un léger dépôt superposé sur des entéromorphes fixées.

Zones /gradient	Type d'algues échouées			Types d'algues vertes échouées		Type d'ulves		Taux recouvrement dépôt ulves	Identifications
	% AB	% AR	% AV	% ulves	% entéros	% libres	% arrachages		
1	10	20	70	100	-	5	95	20	<i>Ulva sp.</i>

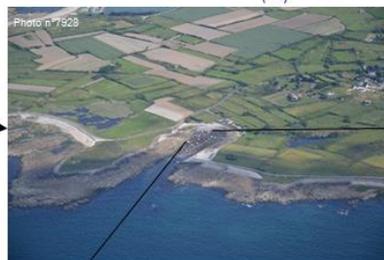
POINTE DE BARFLEUR - Havre de Roubary
(50)

Le dépôt dégage une forte odeur de décomposition.

Zones /gradient	Type d'algues échouées			Types d'algues vertes échouées		Type d'ulves		Taux recouvrement dépôt ulves	Identifications
	% AB	% AR	% AV	% ulves	% entéros	% libres	% arrachages		
1	5	5	90	100	-	5	95	65	<i>Ulva sp.</i>
2	5	60	35	100	-	5	95	30

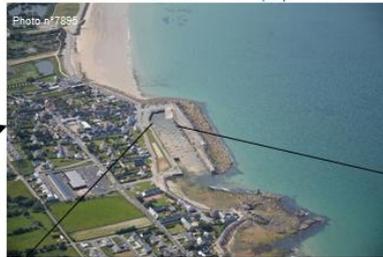
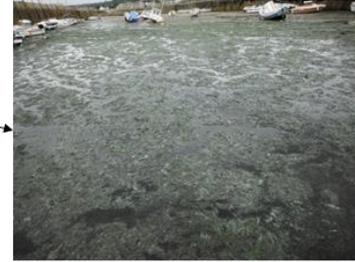
Le dépôt dégage une très forte odeur de décomposition : les algues sont décomposées et le sédiment est de couleur noire. Le détecteur mesure jusqu'à 2 ppm d'H₂S présent dans l'air ambiant.

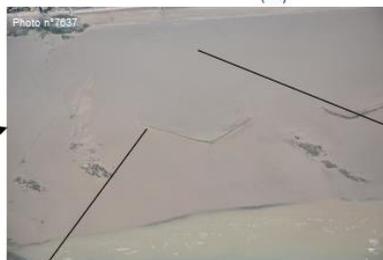
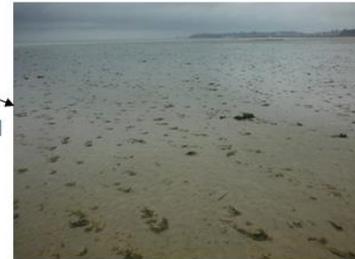
Aérien le 03/06/2019

Les algues rouges composant les dépôts sont très dégradés.

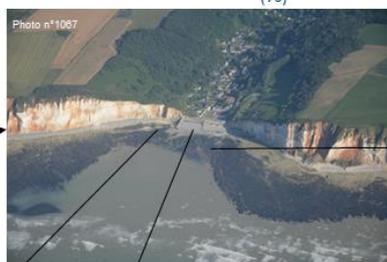
SAINT-PIERRE-EN-PORT - Les Grandes Dalles
(76)

Tapis d'entéromorphes fixées sur l'estran à proximité des dépôts.

1 Plusieurs dépôts dispersés sur l'estran composés d'algues plus ou moins fragmentées.

Zones /gradient	Type d'algues échouées			Types d'algues vertes échouées		Type d'ulves		Taux recouvrement dépôt ulves	Identifications
	% AB	% AR	% AV	% ulves	% entéros	% libres	% arrachages		
1	20	10	70	100	0	90	10	80 à 100	<i>Ulva sp.</i>

4/ Saint-Pierre-en-Port : situé dans la masse d'eau FRHC17. Ce site n'avait pas fait l'objet de contrôle terrain auparavant. Lors de l'inventaire de juillet 2019, un dépôt conséquent a été observé. Les observations terrain ont pu mettre en évidence la présence majoritaire d'ulves dans le dépôt et dans le rideau. Ce site nouvellement créé a donc été classé 1 fois sur l'inventaire du mois de juillet.

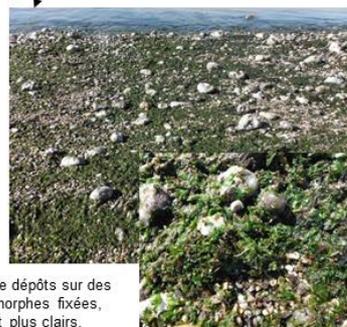
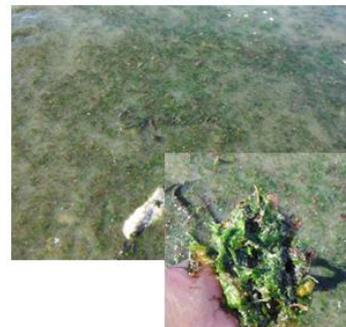
Superposition de dépôts sur des tapis d'entéromorphes fixées, visuellement plus clairs.
