CENTRE D'ÉTUDE
& DE VALORISATION
DES ALGUES

RCS ET RCO SEINE-NORMANDIE ANNEE 2019

Programme de contrôle de surveillance et de contrôle
opérationnel des blooms de macroalgues opportunistes
dans les eaux littorales du bassin Seine-Normandie

Rapport Intermédiaire Annuel

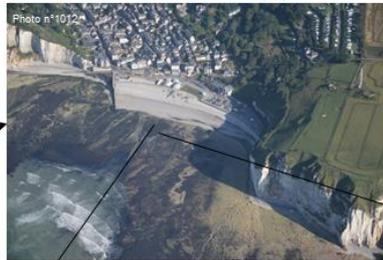
YPORT
(76)

Une forte odeur de décomposition est détectée : jusqu'à 2 ppm d'H₂S mesuré dans l'air ambiant. Très localement taux d'ulves plus important

Zones /gradient	Type d'algues échouées			Types d'algues vertes échouées		Type d'ulves		Taux recouvrement dépôt ulves	Identifications
	% AB	% AR	% AV	% ulves	% entéros	% libres	% arrachages		
1	50	30	20	100	0	0	100	20 à 50	Ulva sp.
2	30	40	30	100	0	0	100	100

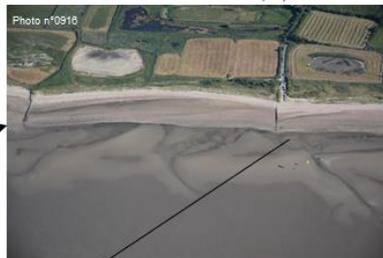
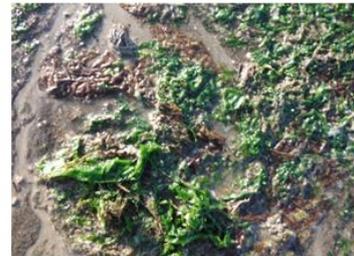
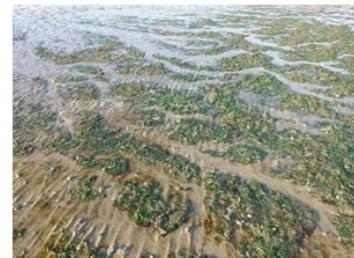
VILLERVILLE
(14)

Zones /gradient	Type d'algues échouées			Types d'algues vertes échouées		Type d'ulves		Taux recouvrement dépôt ulves	Identifications
	% AB	% AR	% AV	% ulves	% entéros	% libres	% arrachages		
1	40	0	60	90	10	10	90	80	Ulva sp. Enteromorpha sp.

Les quelques dépôts observés sont situés plus à l'ouest que sur la photo aérienne.

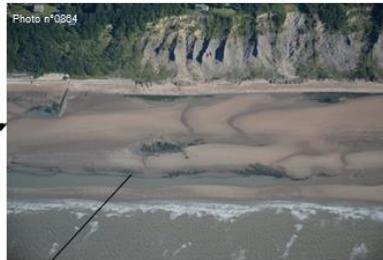
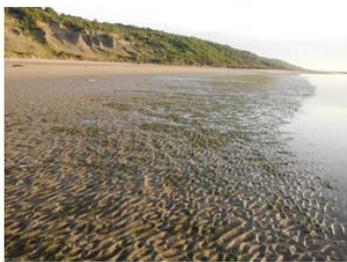
VILLERS-SUR-MER - Villers-sur-Mer
(14)

La présence d'ulves est rare dans les dépôts diffus.

Zones /gradient	Type d'algues échouées			Types d'algues vertes échouées		Type d'ulves		Taux recouvrement dépôt ulves	Identifications
	% AB	% AR	% AV	% ulves	% entéros	% libres	% arrachages		
1	30	5	65	10	90	0	100	<5	<i>Ulva sp.</i> <i>Enteromorpha sp.</i>

2/ Villers-sur-Mer : situé proche de l'estuaire de la Seine (FRHC15). Ce site a rarement présenté des échouages les années précédentes mais des dépôts relativement importants ont été observés lors du vol du mois de juillet (conduisant à la création de ce site). Cependant, les observations de terrain n'ont pas permis de mettre en évidence la présence avérée d'ulves en quantité anormale sur l'estran donc ce site n'a pas été classé.

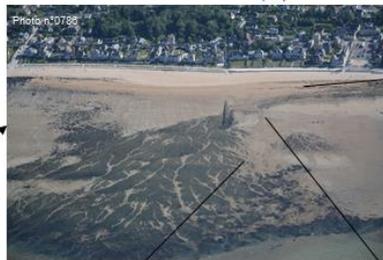
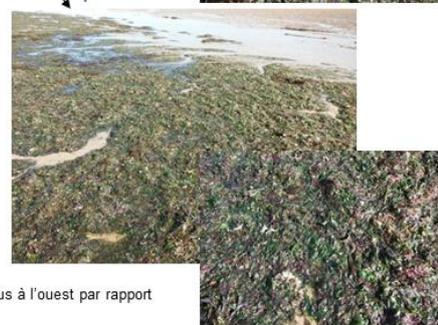
LUC-LION-SUR-MER - le Bas Lion
(14)

Epais dépôts composés de sargasses en majorité et recouvert d'un dépôt en mélange d'algues vertes et d'algues rouges.

Les dépôts de composition homogène sont décalés plus à l'ouest par rapport à la photo aérienne.

Zones /gradient	Type d'algues échouées			Types d'algues vertes échouées		Type d'ulves		Taux recouvrement dépôt ulves	Identifications
	% AB	% AR	% AV	% ulves	% entéros	% libres	% arrachages		
1	25	10	65	100	0	90	10	95	<i>Ulva sp.</i>

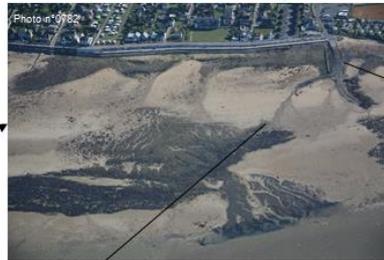
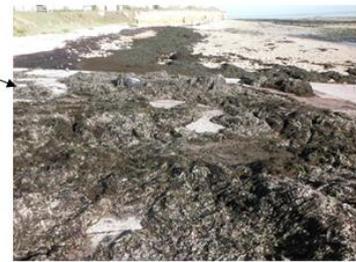
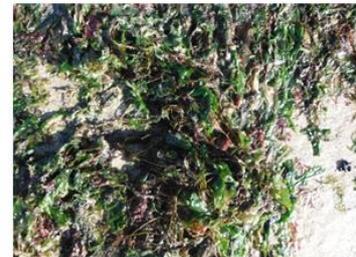
LUC-LION-SUR-MER - Lion-sur-Mer (14)

Près des andains (composés à 80% de sargasses) la présence d'H₂S est détectée : 1ppm dans l'air ambiant.

Zones /gradient	Type d'algues échouées			Types d'algues vertes échouées		Type d'ulves		Taux recouvrement dépôt ulves	Identifications
	% AB	% AR	% AV	% ulves	% entéros	% libres	% arrachages		
1	15	10	75	100	0	50	50	50	<i>Ulva sp.</i>

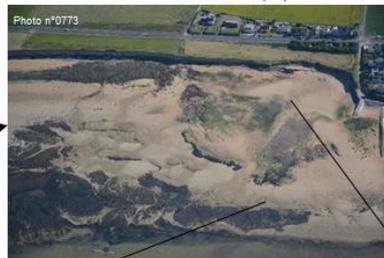
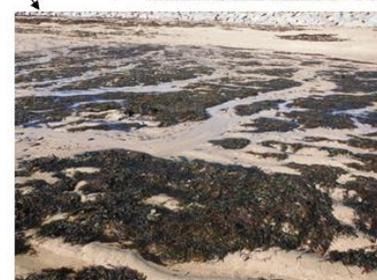
LUC-LION-SUR-MER - Brèche du Corps du Garde (14)

Zones /gradient	Type d'algues échouées			Types d'algues vertes échouées		Type d'ulves		Taux recouvrement dépôt ulves	Identifications
	% AB	% AR	% AV	% ulves	% entéros	% libres	% arrachages		
1	20	10	70	100	0	10	90	80 à 100	<i>Ulva sp.</i>
2	70	10	20	100	0	80	20	20

Les dépôts ont été observés plus à l'ouest que sur la vue aérienne.

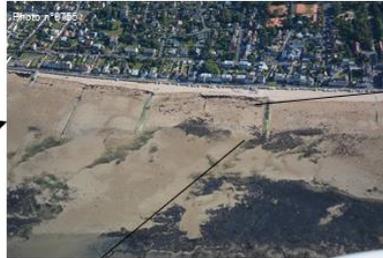
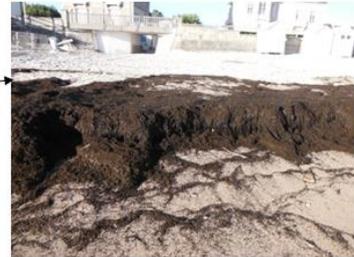
SAINT-AUBIN-LANGRUNE-SUR-MER - Langrune-sur-Mer
(14)

Les dépôts de sargasses en haut de plage sont accumulés en andains épais.

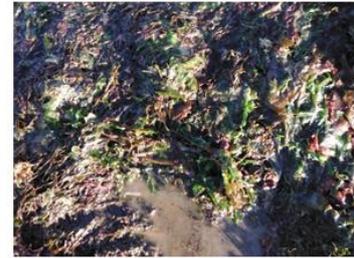
Sur les dépôts hétérogènes, une partie de la biomasse observée en haut de dépôt est très fragmentée et difficilement identifiable.

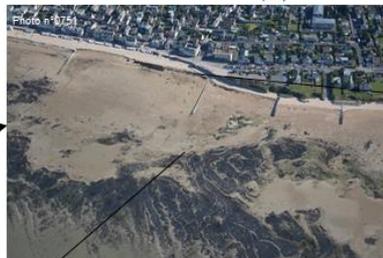
SAINT-AUBIN-LANGRUNE-SUR-MER - Langrune-sur-Mer
(14)

On observe des dépôts importants de sargasses en haut de plage.

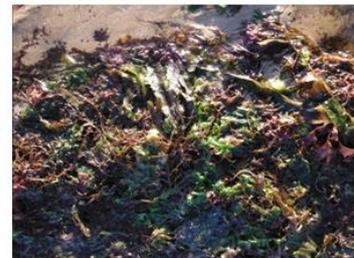
En milieu d'estran, les dépôts sont rares et peu étendus.

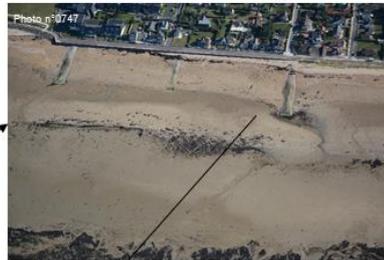
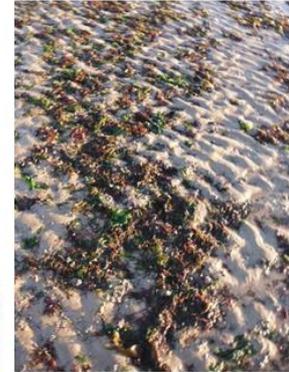
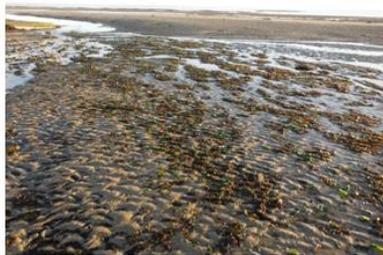
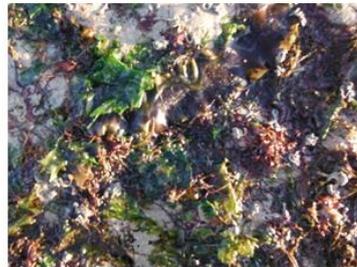
COURSEULLES-BERNIERES-SUR-MER - la Rive Plage

Les dépôts sont vastes et diffus.

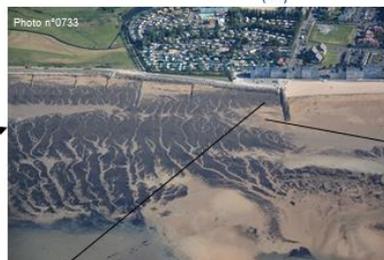
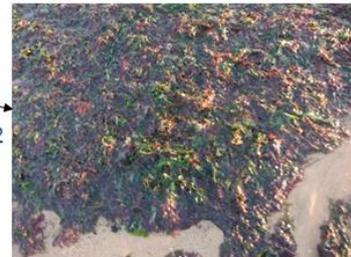
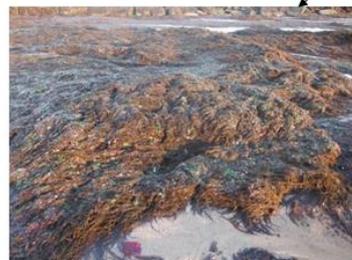
COURSEULLES-BERNIERES-SUR-MER - Juno Beach

Le dépôt du haut d'estran contient en majorité des algues brunes (sargasses) formant des andains de plus de 1m.

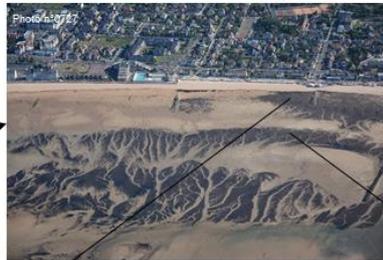
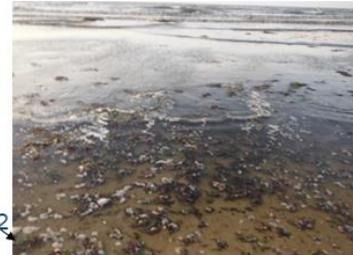
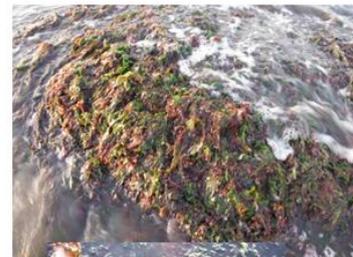
COURSEULLES-BERNIERES-SUR-MER - Juno Beach
(14)

Le dépôt de haut de plage est très épais (0,5 à 0,7 m) et vaste.

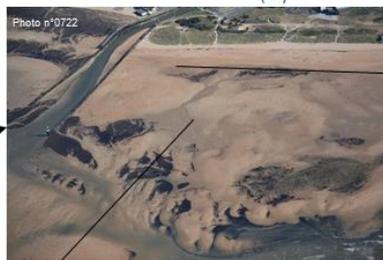
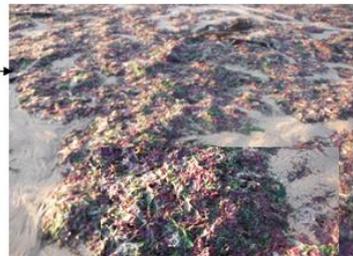
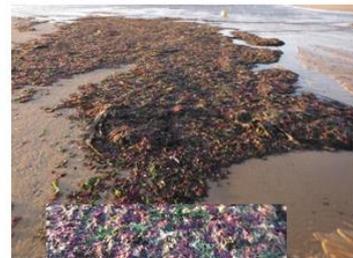
COURSEULLES-BERNIERES-SUR-MER - Port
(14)

Les dépôts du haut d'estran sont en mélange avec de grandes algues brunes (sargasses).

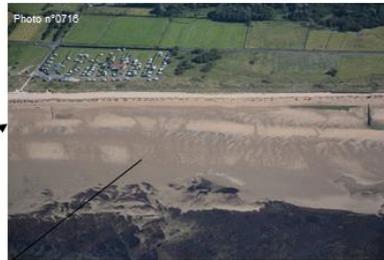
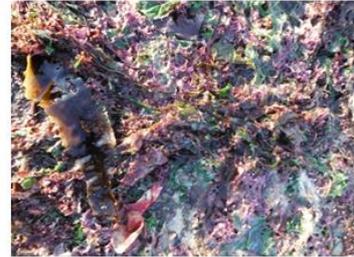
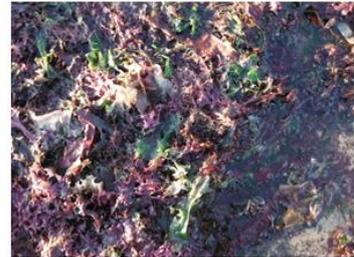
VER-GRAYE-SUR-MER - la Platine
(14)

Le dépôt est légèrement décalé entre la photo aérienne et les observations terrain.

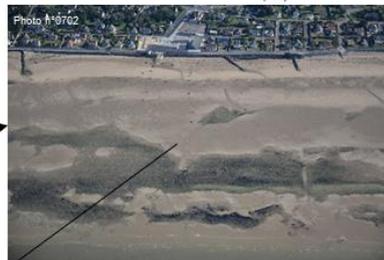
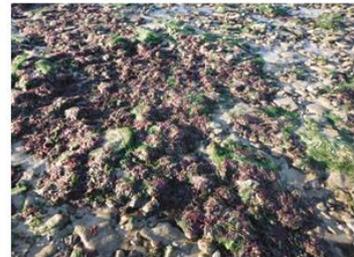
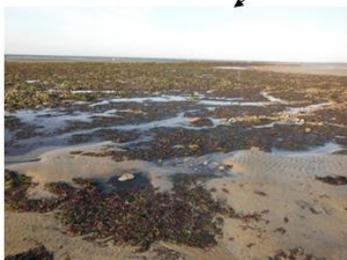
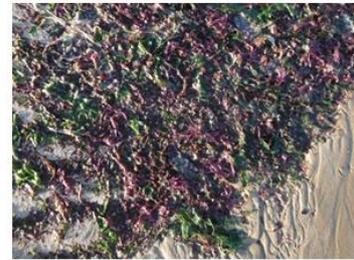
VER-GRAYE-SUR-MER - la Plage
(14)

Les dépôts sont plus importants que ceux observés en aérien, leur composition est homogène. Une partie des dépôts recouvre des tapis d'entéromorphes fixées. Les ulves sont en partie dépigmentées.

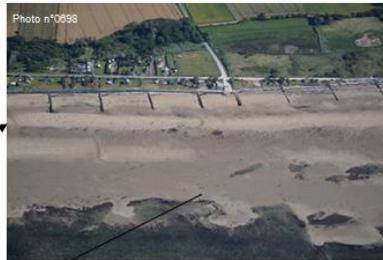
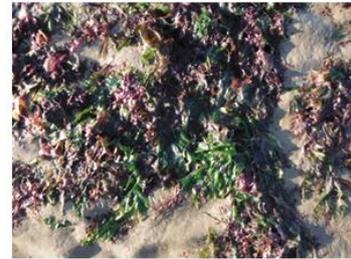
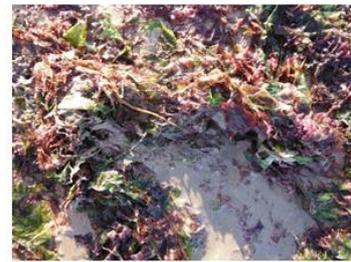
Les dépôts du bas de plage sont d'épaisseurs variables, plus d'ulves présentes.

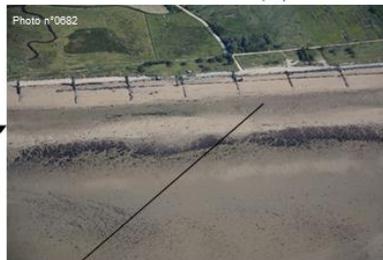
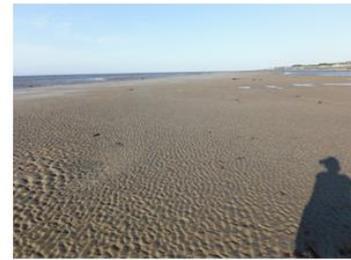
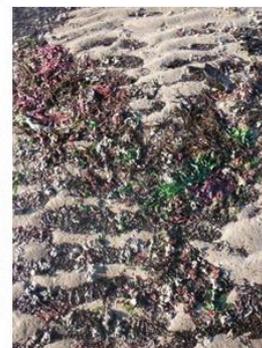
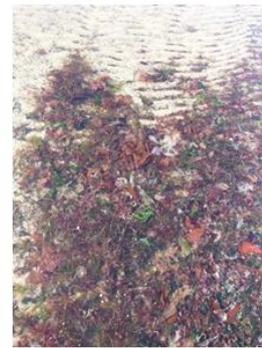
Les dépôts visibles sur la vue aérienne sont absents lors du terrain : quelques dépôts résiduels composés en majorité d'algues rouges sont observés dans les cuvettes.

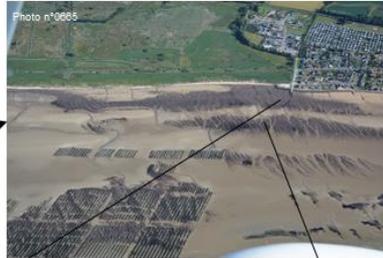
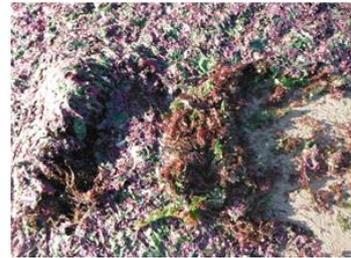
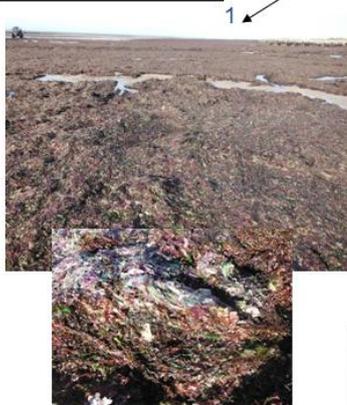
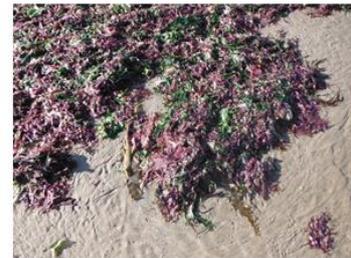
GOLD BEACH - Roseau Plage
(14)

Les dépôts épais visibles en haut de plage, constitués de sargasses, sont recouverts par une couche d'algues vertes et d'algues rouges. La présence d'H₂S est détectée sur le site.

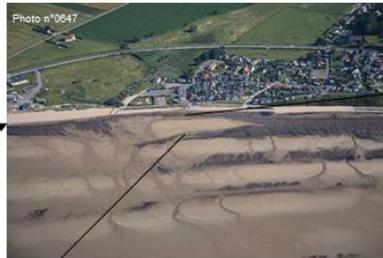
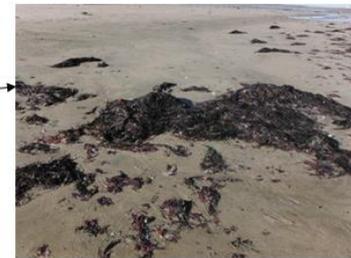
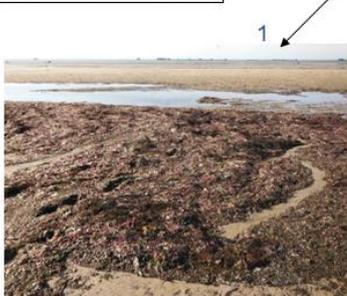
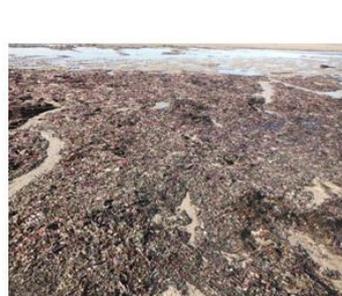
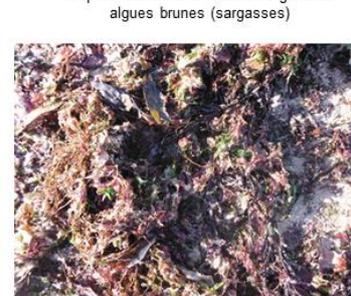
ARROMANCHES - ASNELLES - la Fontaine St-Côme
(14)

Dépôts localisés constitués de grandes algues brunes (sargasses)

Les dépôts visibles sur le site sont moins importants que lors de la prise de vue aérienne et forment un large tapis assez épais. Une partie des ulves est dépigmentée.

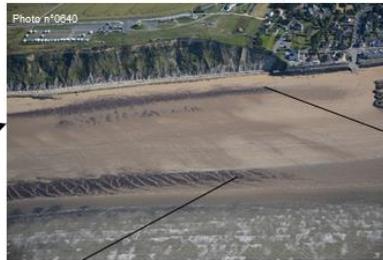
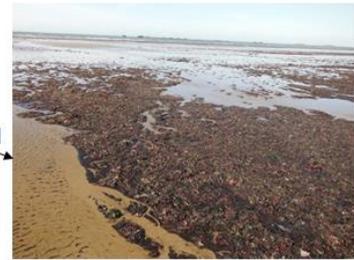
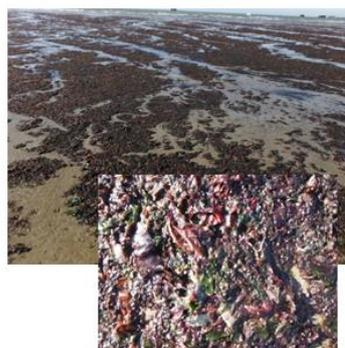
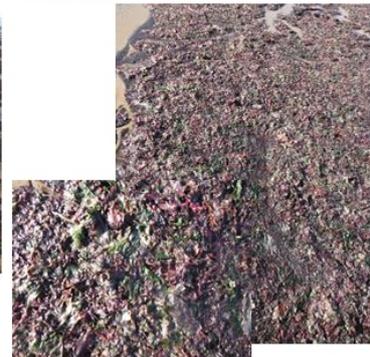
ARROMANCHES - ASNELLES - Arromanches-les-Bains
(14)

Les dépôts sont assez homogènes, composés d'algues très fragmentées.

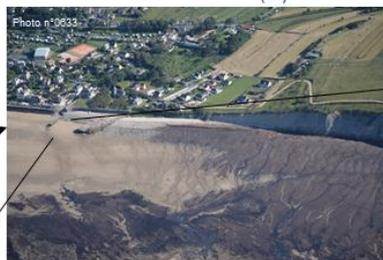
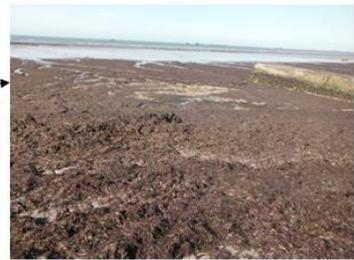
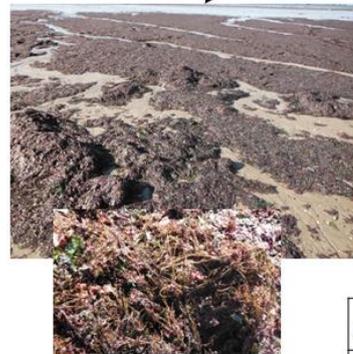
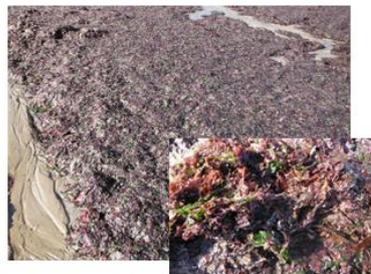
ARROMANCHES - ASNELLES - Arromanches-les-Bains
(14)

Les andains épais formés en haut de plage sont composés par des sargasses présentes en grande quantité. Le dépôt a été déplacé plus à l'est par rapport à la photo aérienne. Détection d'H2S = 1ppm.

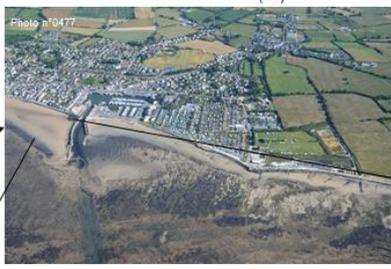
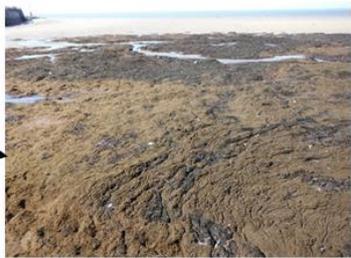
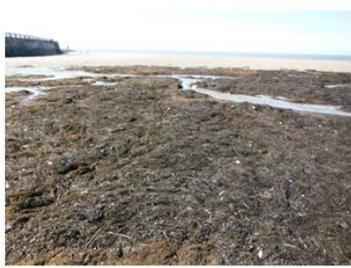
Le dépôt en bas d'estran est plus diversifié en types d'algues avec une majorité d'ulves.

Epais dépôt de sargasses avec de rares ulves.

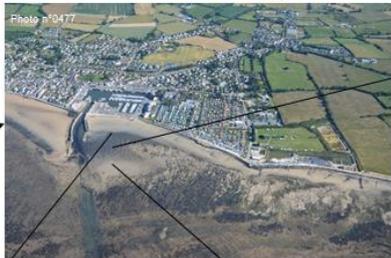
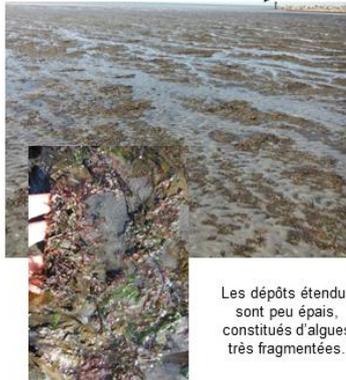
GRANDCAMP-MAISY - Port de Grandcamp-Maisy (14)

Le rideau en limite d'eau est composé de fragments d'algues de petite taille.

Les dépôts étendus sont peu épais, constitués d'algues très fragmentées.

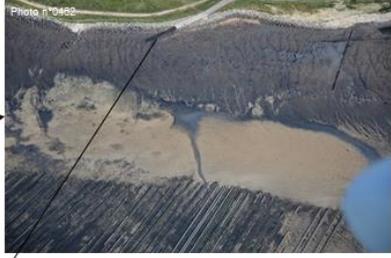
GEFOSSE-FONTENAY - le Lieu Marais (14)

L'épaisseur des dépôts en haut de plage est de 0,5 à 1 m. Un jus de décomposition noir est visible en bas de dépôt.
La mesure d'H₂S dans l'air ambiant est supérieure à 2 ppm.

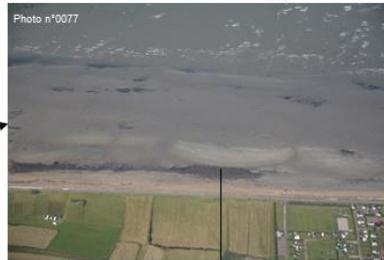
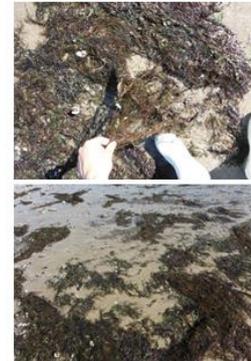
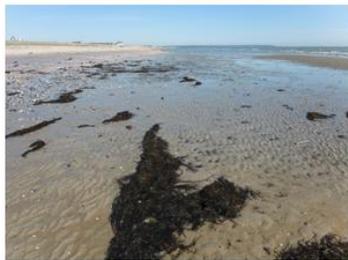
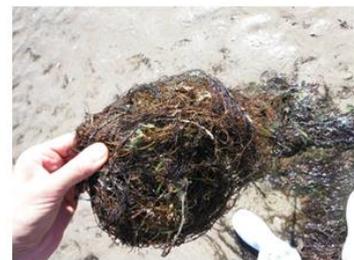
UTAH BEACH - Grand Hameau des Dunes
(50)

Majorité de sargasses dans l'échouage qui est plus diffus que sur la photo aérienne.

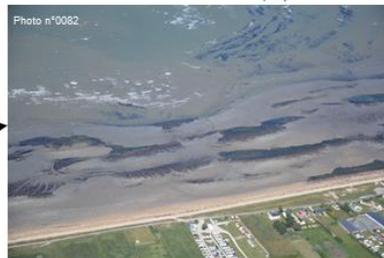
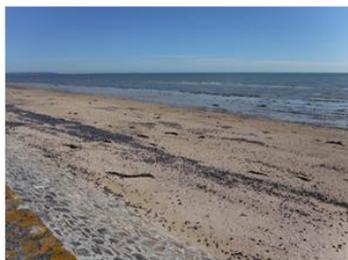
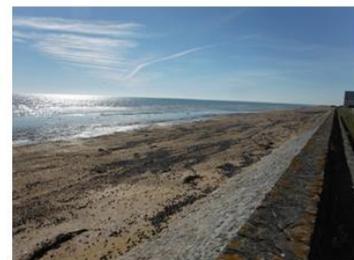
UTAH BEACH - Ravenoville-Plage
(50)

Les dépôts visibles en aérien ont disparu.

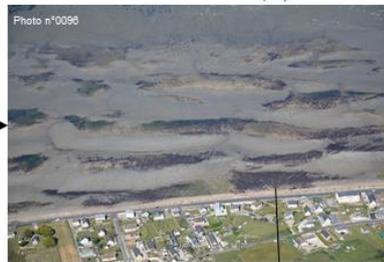
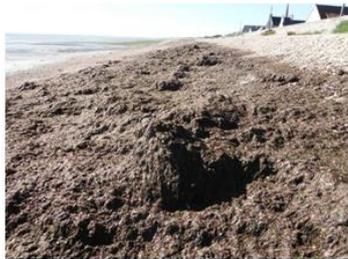
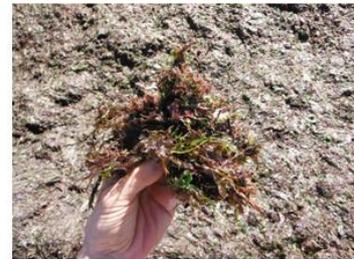
UTAH BEACH - Hameau du Nord
(50)

Andains massifs comme sur la photo aérienne, avec principalement des algues vertes rubanées en proportion faible.

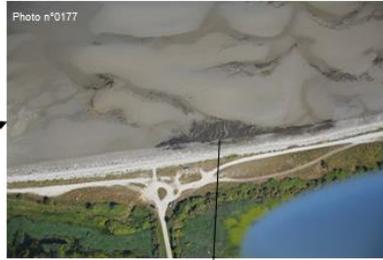
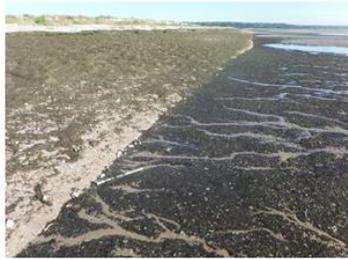
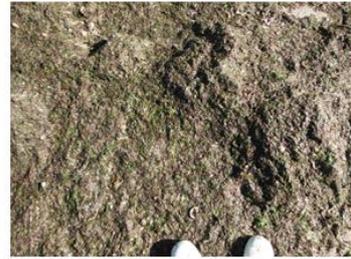
SAINT VAAST - QUINEVILLE - Morsalines
(50)

Dépôt identique à la photo aérienne, algues très fragmentées.

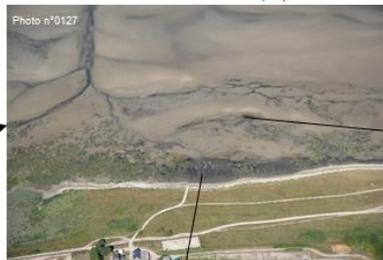
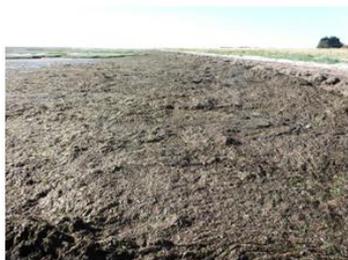
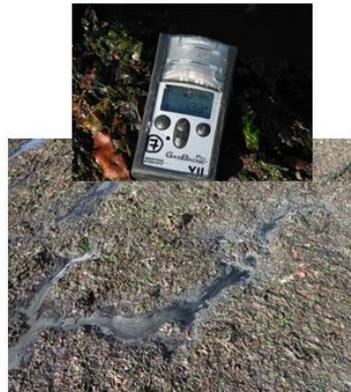
SAINT VAAST - QUINEVILLE - Aumeville-Lestre
(50)

Andain massif, en décomposition : présence de sable gris et d'algues blanches (H2S détecté > 10 ppm)

Zones /gradient	Type d'algues échouées			Types d'algues vertes échouées		Type d'ulves		Taux recouvrement dépôt ulves	Identifications
	% AB	% AR	% AV	% ulves	% entéros	% libres	% arrachages		
1	35-40	30	30-35	100			100	Zones à 100%	<i>Ulva sp.</i>

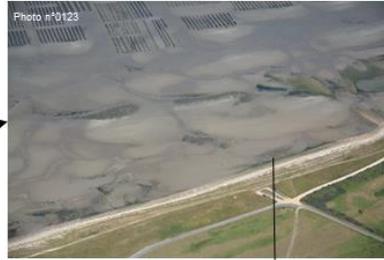
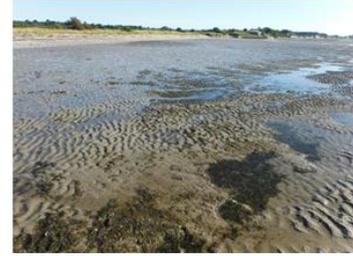
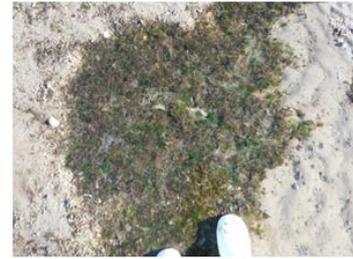
SAINT VAAST - QUINEVILLE - le Bourg de Lestre
(50)

Faible proportion d'algues vertes dans le dépôt, mais localement jusqu'à 30% d'ulves.

Zones /gradient	Type d'algues échouées			Types d'algues vertes échouées		Type d'ulves		Taux recouvrement dépôt ulves	Identifications
	% AB	% AR	% AV	% ulves	% entéros	% libres	% arrachages		
1	50	20	30	100			100	30% max	<i>Ulva sp.</i>

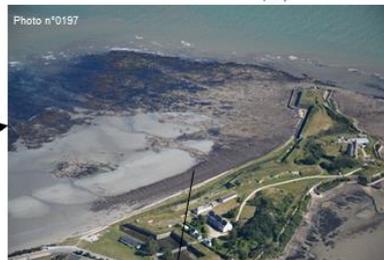
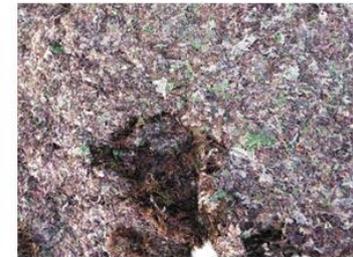
SAINT VAAST - QUINEVILLE - la Hougue
(50)

Vaste dépôt massif assez épais et très mélangé.

Zones /gradient	Type d'algues échouées			Types d'algues vertes échouées		Type d'ulves		Taux recouvrement dépôt ulves	Identifications
	% AB	% AR	% AV	% ulves	% entéros	% libres	% arrachages		
1	30	40	30	100			100	100%	<i>Ulva sp.</i>

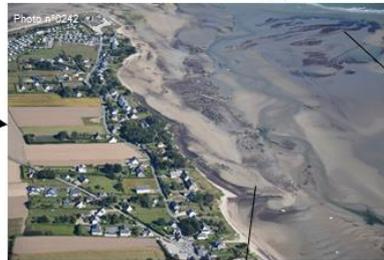
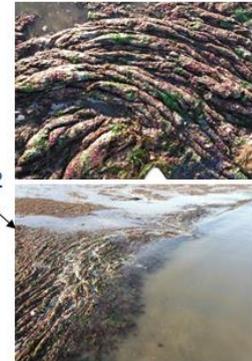
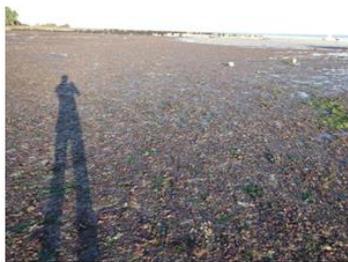
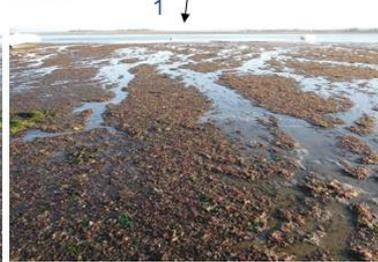
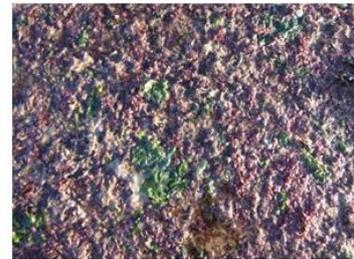
SAINT VAAST - QUINEVILLE - Pointe de Saire
(50)

Zones /gradient	Type d'algues échouées			Types d'algues vertes échouées		Type d'ulves		Taux recouvrement dépôt ulves	Identifications
	% AB	% AR	% AV	% ulves	% entéros	% libres	% arrachages		
1	10	65	25	100			100	40%	Ulva sp.
2	10	55	35	100			100	80%

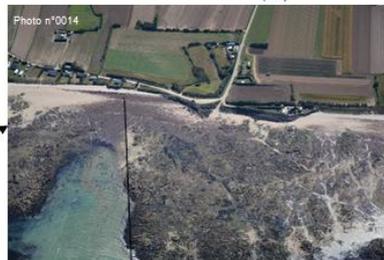
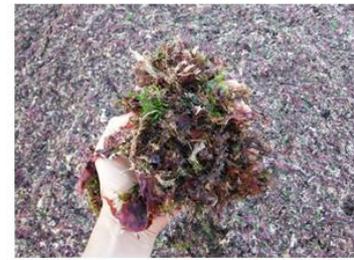
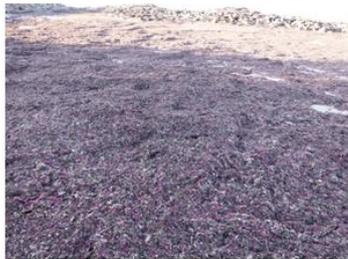
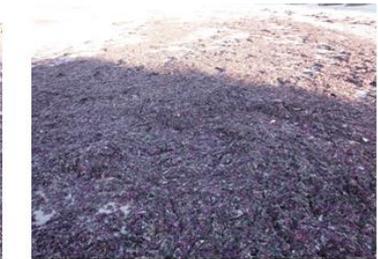
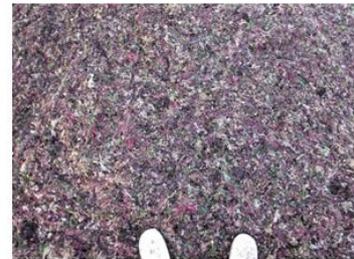
POINTE DE BARFLEUR - Anse de Brévy
(50)

Zones /gradient	Type d'algues échouées			Types d'algues vertes échouées		Type d'ulves		Taux recouvrement dépôt ulves	Identifications
	% AB	% AR	% AV	% ulves	% entéros	% libres	% arrachages		
1	30	55	15	90	10		100	100% vu l'épaisseur	Ulva sp.

Dépôt massif contenant des fragments d'ulves souvent dépigmentées.

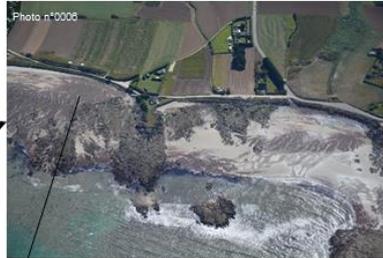
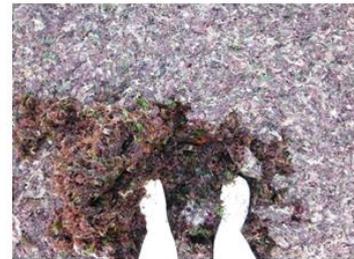
POINTE DE BARFLEUR - Anse de Landemer
(50)

Vaste dépôt massif recouvrant quasiment toute la plage sur 30cm d'épaisseur en moyenne.

Zones /gradient	Type d'algues échouées			Types d'algues vertes échouées		Type d'ulves		Taux recouvrement dépôt ulves	Identifications
	% AB	% AR	% AV	% ulves	% entéros	% libres	% arrachages		
1	30	60	10	100			100	100% vu l'épaisseur	Ulva sp.

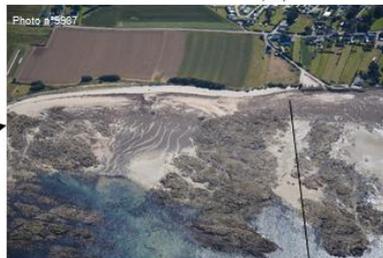
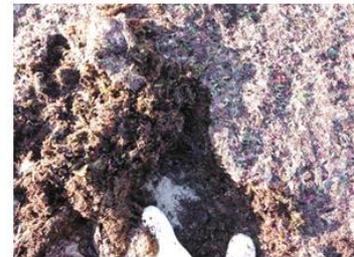
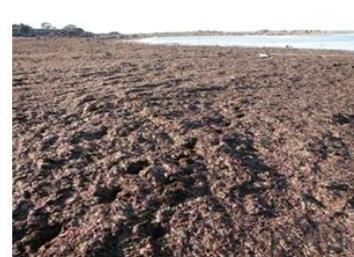
POINTE DE BARFLEUR - la Bretonne
(50)

Vaste dépôt massif, identique à la photo aérienne.

Zones /gradient	Type d'algues échouées			Types d'algues vertes échouées		Type d'ulves		Taux recouvrement dépôt ulves	Identifications
	% AB	% AR	% AV	% ulves	% entéros	% libres	% arrachages		
1	20	70	10	100			100	100% par endroit	Ulva sp.

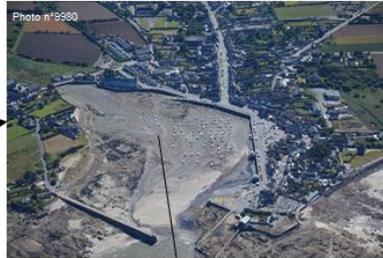
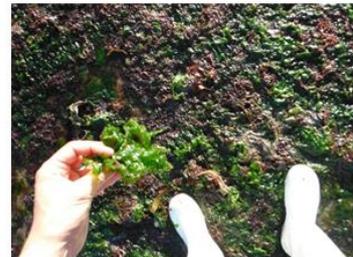
POINTE DE BARFLEUR - Port de Barfleur
(50)

Dépôts de composition variable : majorité d'algues vertes ou rouge en alternance. Légère odeur d'H₂S

Zones /gradient	Type d'algues échouées			Types d'algues vertes échouées		Type d'ulves		Taux recouvrement dépôt ulves	Identifications
	% AB	% AR	% AV	% ulves	% entéros	% libres	% arrachages		
1	10	30-60	60-30	100			100	très variable	<i>Ulva sp.</i>

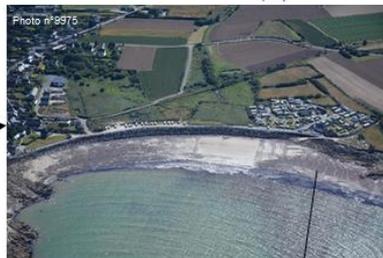
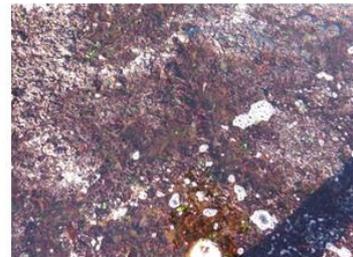
POINTE DE BARFLEUR - la Roche Salmon
(50)

Dépôt et rideau massif mais aucune émanation d'H₂S détectée.

Zones /gradient	Type d'algues échouées			Types d'algues vertes échouées		Type d'ulves		Taux recouvrement dépôt ulves	Identifications
	% AB	% AR	% AV	% ulves	% entéros	% libres	% arrachages		
1	20	70	10	90	10		100	100%	<i>Ulva sp.</i>

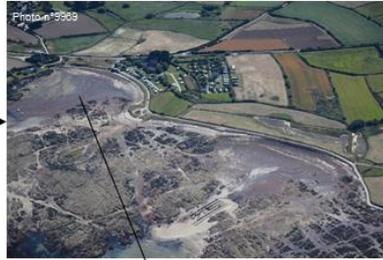
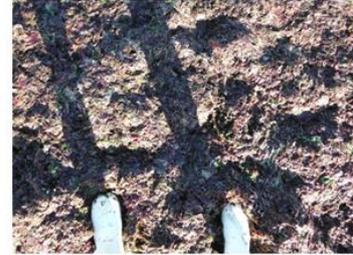
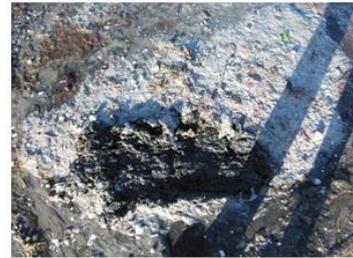
POINTE DE BARFLEUR - Crabec
(50)

Echouage très massif et andains assez épais. Traces de putréfaction avancée à certains endroits: lentilles blanches en surface et vase noire très molle en dessous avec des algues enfouies. Odeur d'H2S perceptible près du camping : entre 1 et 9 ppm au sol et autour de 25 ppm après brassage du sédiment

Zones /gradient	Type d'algues échouées			Types d'algues vertes échouées		Type d'ulves		Taux recouvrement dépôt ulves	Identifications
	% AB	% AR	% AV	% ulves	% entéros	% libres	% arrachages		
1	10	80	10	100			100	100% (épais)	<i>Ulva sp.</i>

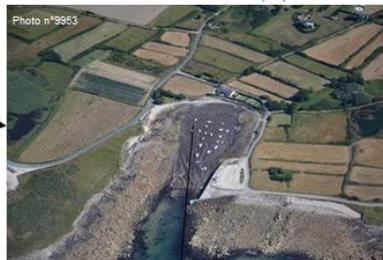
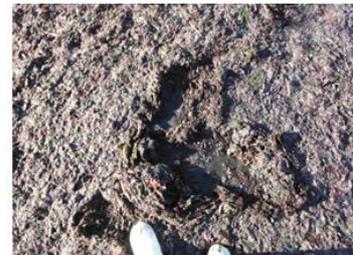
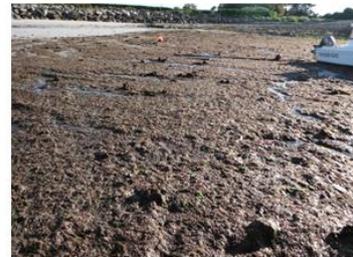
POINTE DE BARFLEUR - Havre de Roubarby
(50)

Tapis épais et très mélangé/fragmenté, sédiment gris et odeur d'H2S sur l'ensemble du port

Zones /gradient	Type d'algues échouées			Types d'algues vertes échouées		Type d'ulves		Taux recouvrement dépôt ulves	Identifications
	% AB	% AR	% AV	% ulves	% entéros	% libres	% arrachages		
1	20	70	10	100			100	70%	<i>Ulva sp.</i>

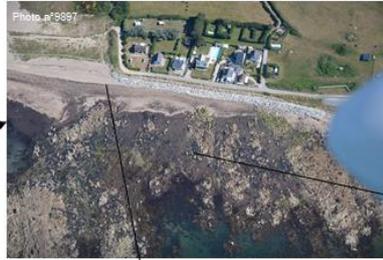
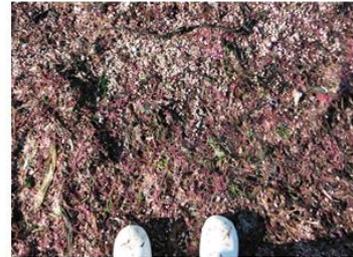
CAP LEVI - Plage du Vicq
(50)

Dépôt très sec en haut de plage, plus massif et épais entre les roches, mais peu d'algues vertes.

Zones /gradient	Type d'algues échouées			Types d'algues vertes échouées		Type d'ulves		Taux recouvrement dépôt ulves	Identifications
	% AB	% AR	% AV	% ulves	% entéros	% libres	% arrachages		
1	20	70	10	90	10		100	20% max	<i>Ulva sp.</i>

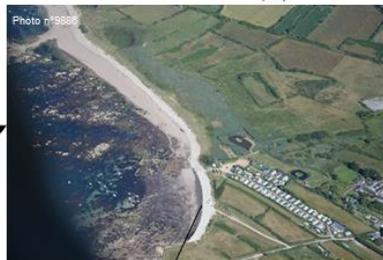
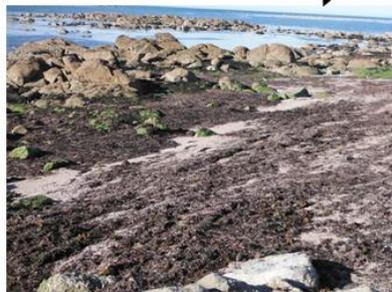
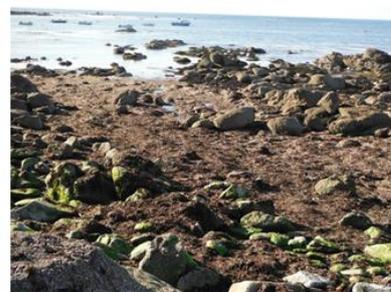
CAP LEVI - Plage du Sablon
(50)

Dépôt très sec et très mélangé, peu d'algues vertes.

Zones /gradient	Type d'algues échouées			Types d'algues vertes échouées		Type d'ulves		Taux recouvrement dépôt ulves	Identifications
	% AB	% AR	% AV	% ulves	% entéros	% libres	% arrachages		
1	30	60	10	90	10		100	20% max	<i>Ulva sp.</i>

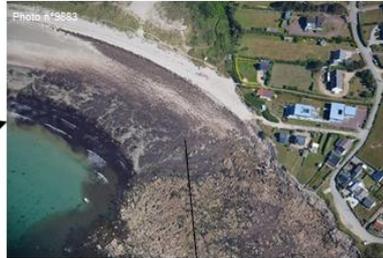
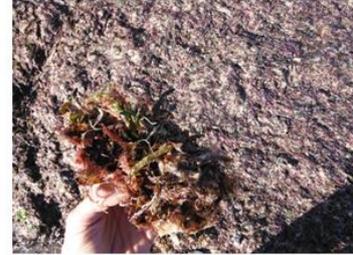
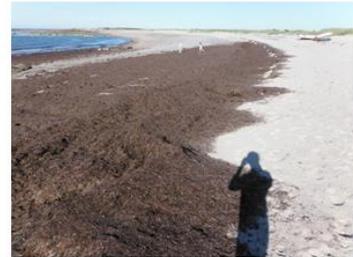
CAP LEVI - Baie de Tocqueboeuf
(50)

Dépôt massif recouvrant certains rochers, très mélangé, mais très peu d'algues vertes.

Zones /gradient	Type d'algues échouées			Types d'algues vertes échouées		Type d'ulves		Taux recouvrement dépôt ulves	Identifications
	% AB	% AR	% AV	% ulves	% entéros	% libres	% arrachages		
1	29	70	1	50	50		100	<5%	Ulva sp.

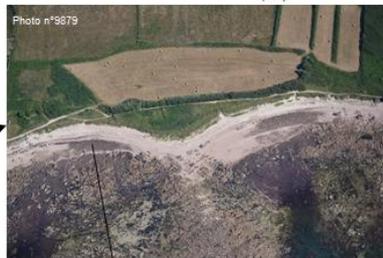
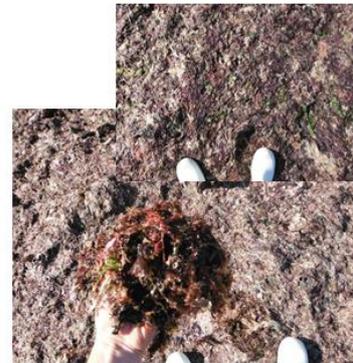
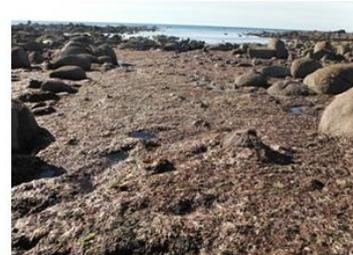
CAP LEVI - Fort Joret
(50)

Andains et dépôt très mélangé mais peu d'algues vertes.

Zones /gradient	Type d'algues échouées			Types d'algues vertes échouées		Type d'ulves		Taux recouvrement dépôt ulves	Identifications
	% AB	% AR	% AV	% ulves	% entéros	% libres	% arrachages		
1	20	70	10	90	10		100	20% max	Ulva sp.

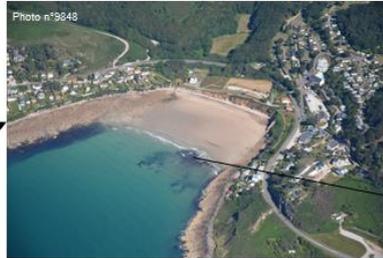
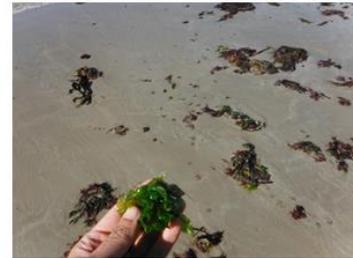
CAP LEVI – Anse du Brick
(50)

Rideau d'algues brunes et rouges (semblable à la photo aérienne), beaucoup de mélange.

Zones /gradient	Type d'algues échouées			Types d'algues vertes échouées		Type d'ulves		Taux recouvrement dépôt ulves	Identifications
	% AB	% AR	% AV	% ulves	% entéros	% libres	% arrachages		
1	35	50	15	100	0		100	2%	<i>Ulva sp.</i>

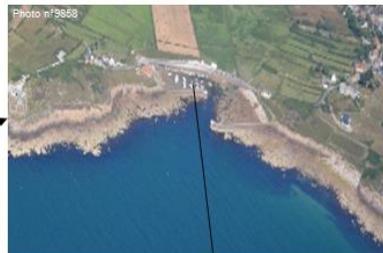
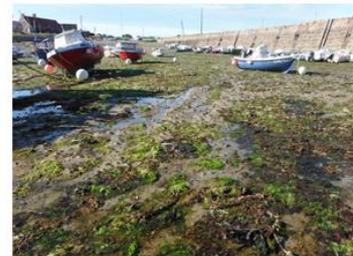
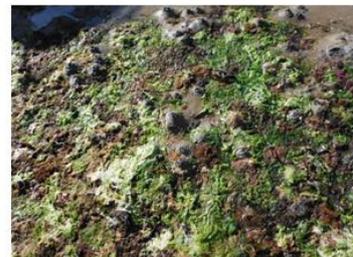
Ulves de grande taille plus ou moins dégradées, prolifération assez faible pour ce site.

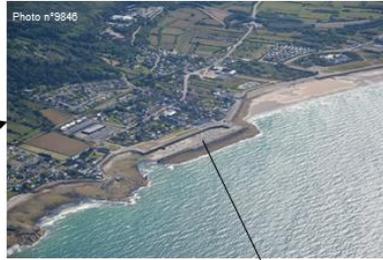
Dépôt épais en putréfaction dans le fond du port contre la digue : présence de jus noirs, sable teinté de gris et de rose par endroit et localement mou, laissant s'échapper des bulles de H₂S (mesure effectuée sur sol dégradé: 12ppm - autour de 2ppm sur sol plus propre). Les algues surtout vertes, sont globalement assez fraîches surtout vers le bas d'estran.

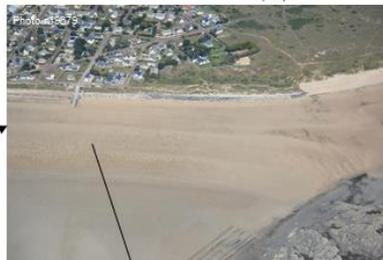
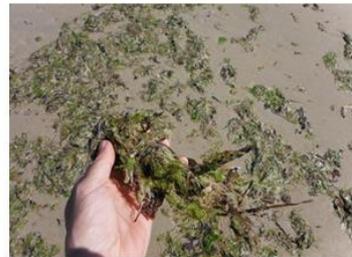
SAINT GERMAIN – BRETTEVILLE - la Plage
(50)

Dépôt diffus composé en majorité d'algue vertes filamenteuses (entéromorphes).

Zones /gradient	Type d'algues échouées			Types d'algues vertes échouées		Type d'ulves		Taux recouvrement dépôt ulves	Identifications
	% AB	% AR	% AV	% ulves	% entéros	% libres	% arrachages		
1	20	5	75	10	90		100	1 à 5%	<i>Ulva sp.</i>

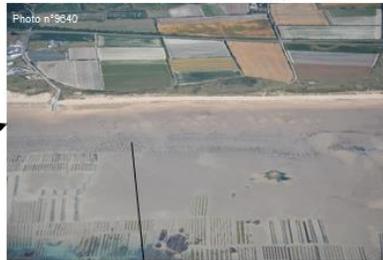
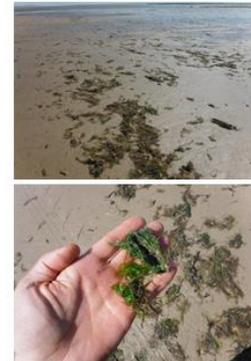
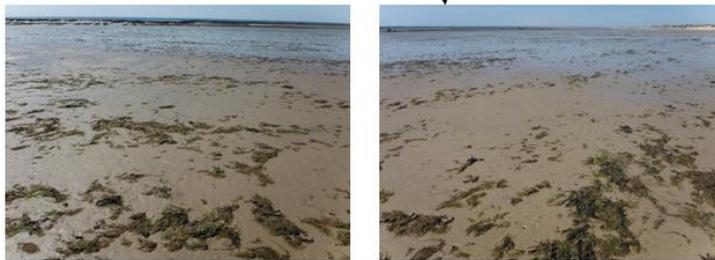
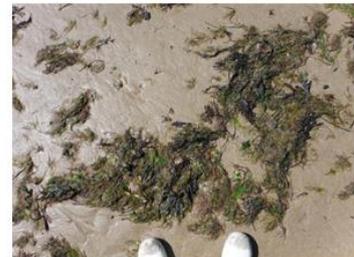
Dépôts diffus très mélangés, peu d'ulves.

Zones /gradient	Type d'algues échouées			Types d'algues vertes échouées		Type d'ulves		Taux recouvrement dépôt ulves	Identifications
	% AB	% AR	% AV	% ulves	% entéros	% libres	% arrachages		
1	60	15	25	40	60		100	1 à 5%	<i>Ulva sp.</i>

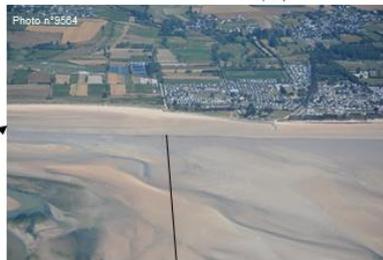
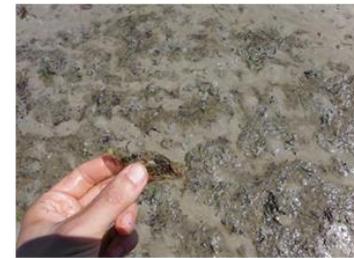
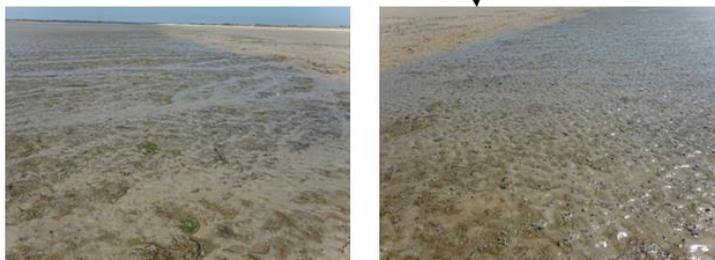
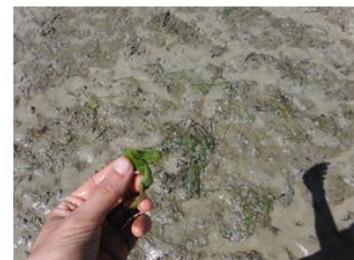
Zones /gradient	Type d'algues échouées			Types d'algues vertes échouées		Type d'ulves		Taux recouvrement dépôt ulves	Identifications
	% AB	% AR	% AV	% ulves	% entéros	% libres	% arrachages		
1	85		15	10	90		100	1%	<i>Ulva sp. Cladophora sp.</i>

Dépôt fin et diffus, très mélangé et décoloré, composé de quelques Cladophora.

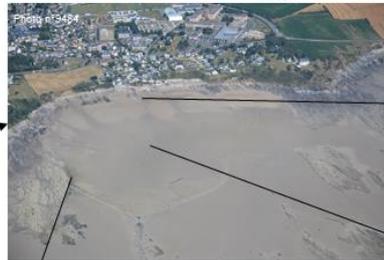
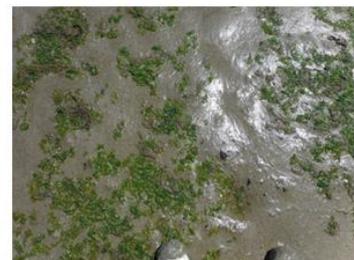
SUD GRANVILLE - Hacqueville
(50)

Dépôt diffus d'ulves (d'aspect similaire à Jullouville).
Traces vertes de phytoplancton en haut d'estran

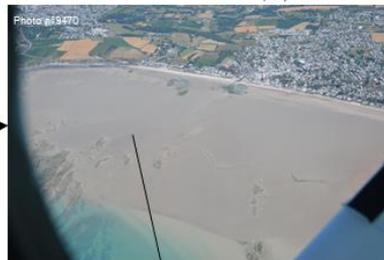
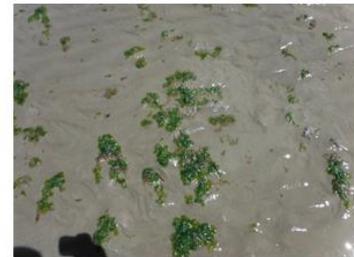
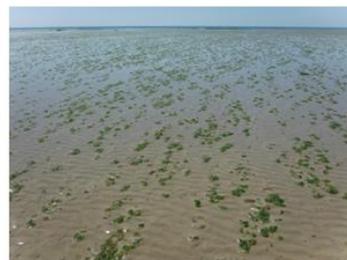
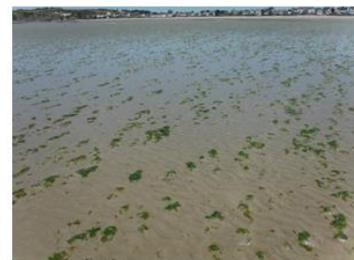
JULLOUVILLE-SAINT-PAIR - Saint-Pair-sur-mer
(50)

Dépôt diffus composé d'ulves de petite taille, à peine perceptibles d'avion mais nettement visibles au sol.

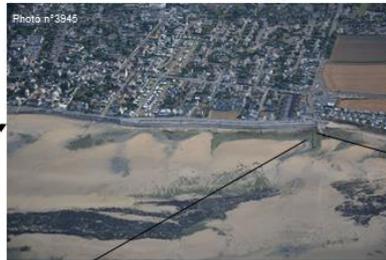
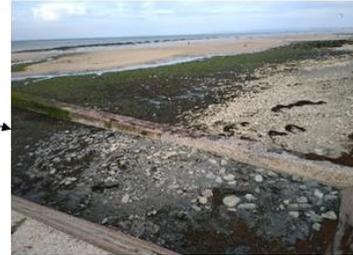
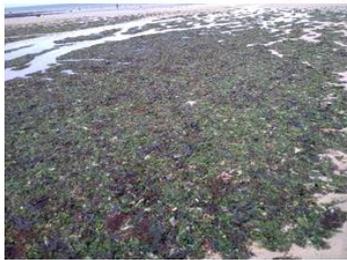
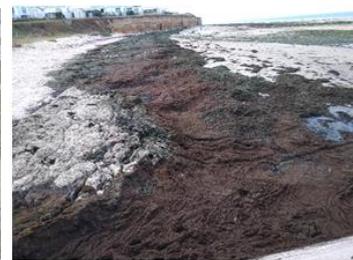
LUC-LION-SUR-MER - Lion-sur-Mer
(14)

Une forte odeur de décomposition est perceptible et le substrat est noirci.

Zones /gradient	Type d'algues échouées			Types d'algues vertes échouées		Type d'ulves		Taux recouvrement dépôt ulves	Identifications
	% AB	% AR	% AV	% ulves	% entéros	% libres	% arrachages		
1	15	10	75	100	-	-	100	85	<i>Ulva sp.</i>

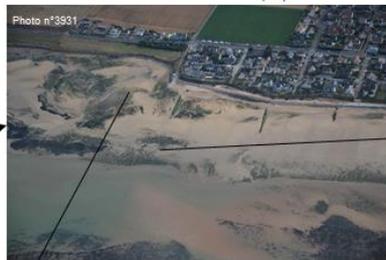
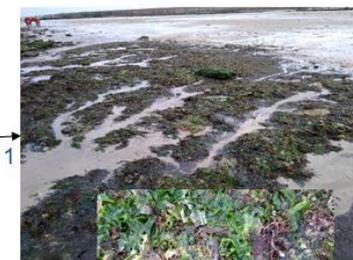
LUC-LION-SUR-MER - Brèche du Corps du Garde
(14)

Zones /gradient	Type d'algues échouées			Types d'algues vertes échouées		Type d'ulves		Taux recouvrement dépôt ulves	Identifications
	% AB	% AR	% AV	% ulves	% entéros	% libres	% arrachages		
1	10	15	75	100	-	5	95	65	<i>Ulva sp.</i>

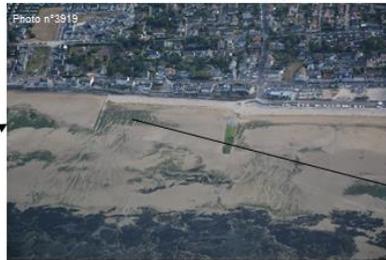
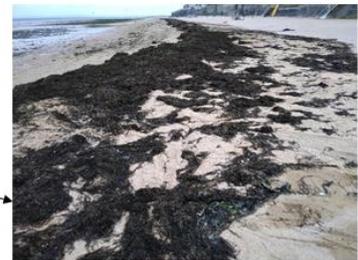
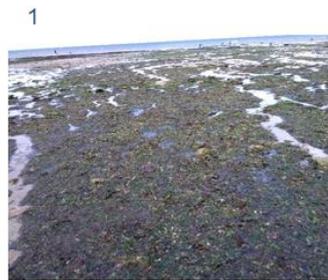
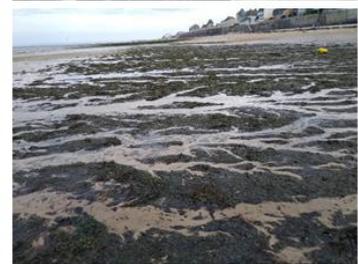
SAINT-AUBIN-LANGRUNE-SUR-MER - la Garenne
(14)

Zones /gradient	Type d'algues échouées			Types d'algues vertes échouées		Type d'ulves		Taux recouvrement dépôt ulves	Identifications
	% AB	% AR	% AV	% ulves	% entéros	% libres	% arrachages		
1	5	25	70	100	-	5	95	80	<i>Ulva sp.</i>

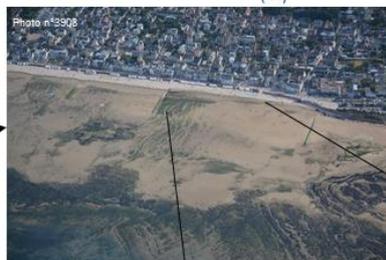
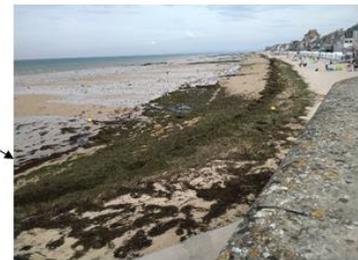
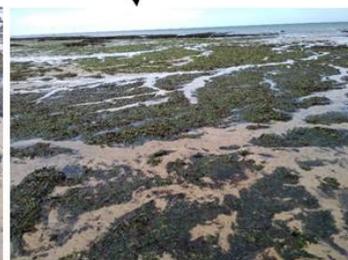
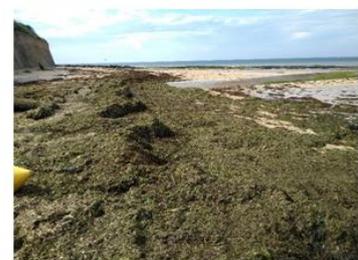
SAINT-AUBIN-LANGRUNE-SUR-MER - St-Aubin
(14)

Zones /gradient	Type d'algues échouées			Types d'algues vertes échouées		Type d'ulves		Taux recouvrement dépôt ulves	Identifications
	% AB	% AR	% AV	% ulves	% entéros	% libres	% arrachages		
1	25	10	65	100	-	5	95	75	<i>Ulva sp.</i>

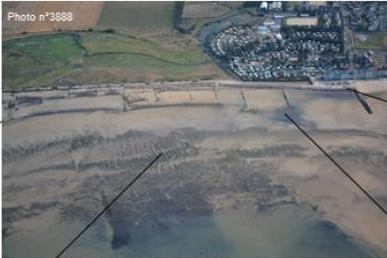
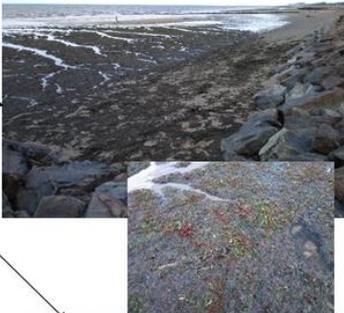
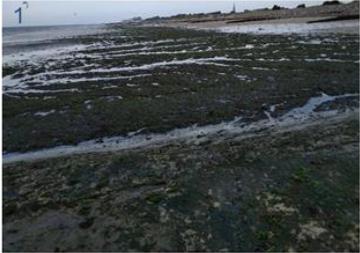
COURSEULLES-BERNIERES-SUR-MER - Juno Beach
(14)

Localement, les dépôts sont constitués de débris végétaux en décomposition. Une forte odeur de décomposition est présente : le détecteur mesure jusqu'à 1,4ppm d'H2S, le substrat est de couleur grise.

Zones /gradient	Type d'algues échouées			Types d'algues vertes échouées		Type d'ulves		Taux recouvrement dépôt ulves	Identifications
	% AB	% AR	% AV	% ulves	% entéros	% libres	% arrachages		
1	5	15	80	100	-	5	95	65	<i>Ulva sp.</i> <i>Callophyllis laciniata</i>

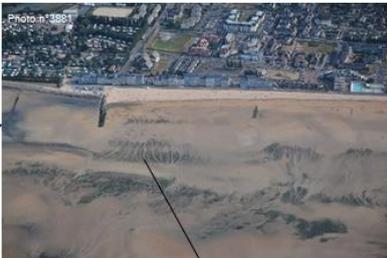
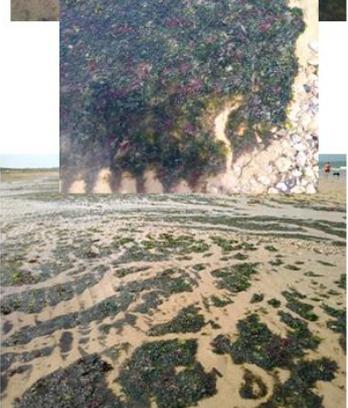
COURSEULLES-BERNIERES-SUR-MER - Juno Beach
(14)

Zones /gradient	Type d'algues échouées			Types d'algues vertes échouées		Type d'ulves		Taux recouvrement dépôt ulves	Identifications
	% AB	% AR	% AV	% ulves	% entéros	% libres	% arrachages		
1	-	20	80	100	-	5	95	80	<i>Ulva sp.</i> <i>Callophyllis laciniata</i>

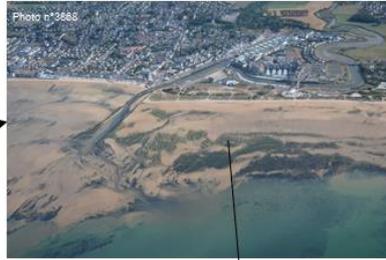
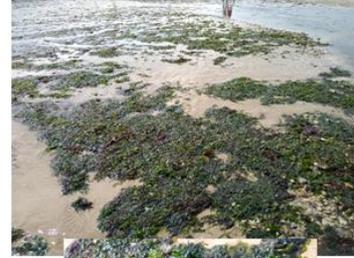
COURSEULLES-BERNIERES-SUR-MER - Port

Zones /gradient	Type d'algues échouées			Types d'algues vertes échouées		Type d'ulves		Taux recouvrement dépôt ulves	Identifications
	% AB	% AR	% AV	% ulves	% entéros	% libres	% arrachages		
1	5	15	80	100	-	10	90	65	<i>Ulva sp.</i> <i>Callophyllis laciniata</i>

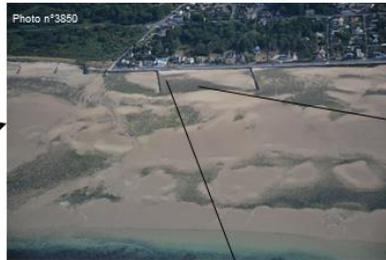
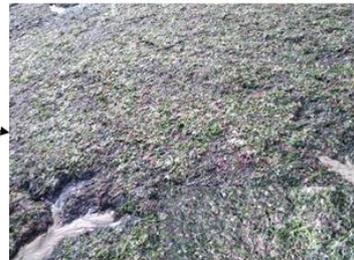
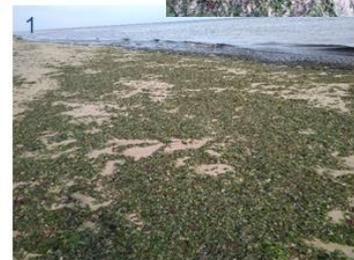
VER-GRAVE-SUR-MER - la Plage

En haut de l'estran 99% de la biomasse totale est constituée de débris végétaux en décomposition, plus bas dans le dépôt c'est environ 15% de la biomasse qui est concernée. Il y a une forte odeur de décomposition et le sable est de couleur grise.

Zones /gradient	Type d'algues échouées			Types d'algues vertes échouées		Type d'ulves		Taux recouvrement dépôt ulves	Identifications
	% AB	% AR	% AV	% ulves	% entéros	% libres	% arrachages		
1	5	10	85	100	-	5	95	80	<i>Ulva sp.</i>

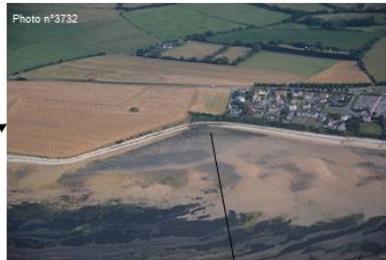
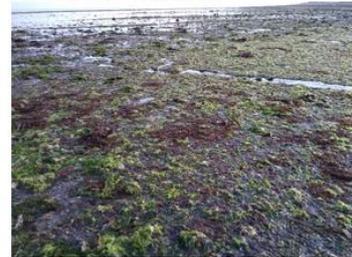
GRANDCAMP-MAISY - le Lieu Allais
(14)

Il y a une forte odeur de décomposition, la vase est de couleur grise et environ 10% des ulves sont dépigmentées.

Zones /gradient	Type d'algues échouées			Types d'algues vertes échouées		Type d'ulves		Taux recouvrement dépôt ulves	Identifications
	% AB	% AR	% AV	% ulves	% entéros	% libres	% arrachages		
1	5	25	70	100	-	5	95	80	<i>Ulva sp.</i>

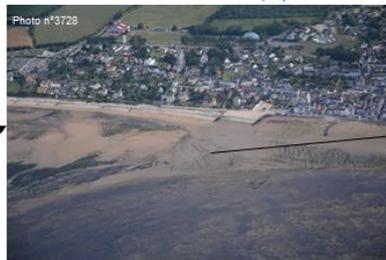
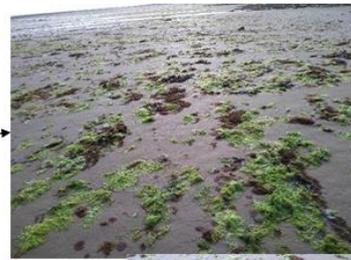
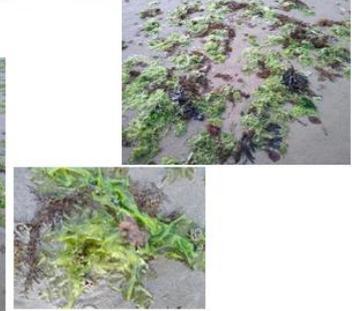
GRANDCAMP-MAISY - Grandcamp-Maisy
(14)

Le dépôt observé lors du terrain est moins important que celui visible sur la photo aérienne.

Zones /gradient	Type d'algues échouées			Types d'algues vertes échouées		Type d'ulves		Taux recouvrement dépôt ulves	Identifications
	% AB	% AR	% AV	% ulves	% entéros	% libres	% arrachages		
1	10	25	65	100	-	5	95	30	<i>Ulva sp.</i>

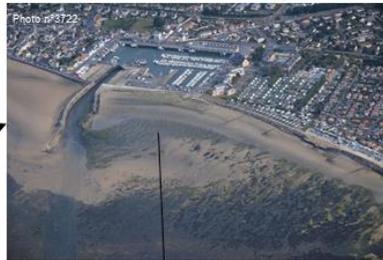
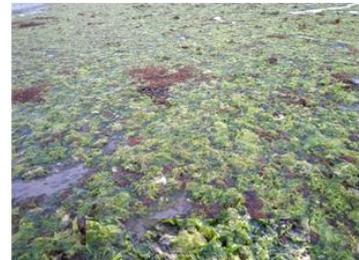
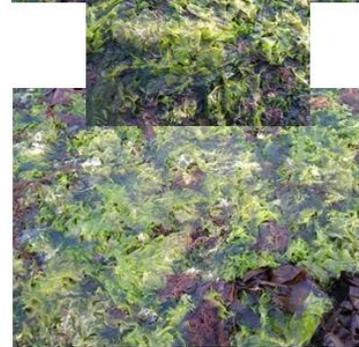
GRANDCAMP-MAISY - Port de Grandcamp-Maisy
(14)

Une légère odeur de décomposition est perceptible dans l'air ambiant.

Zones /gradient	Type d'algues échouées			Types d'algues vertes échouées		Type d'ulves		Taux recouvrement dépôt ulves	Identifications
	% AB	% AR	% AV	% ulves	% entéros	% libres	% arrachages		
1	10	10	80	100	-	5	95	85	<i>Ulva sp.</i>
