CENTRE D'ÉTUDE
& DE VALORISATION
DES ALGUES

RCS ET RCO SEINE-NORMANDIE ANNEE 2019

Programme de contrôle de surveillance et de contrôle
opérationnel des blooms de macroalgues opportunistes
dans les eaux littorales du bassin Seine-Normandie

Rapport Intermédiaire Annuel

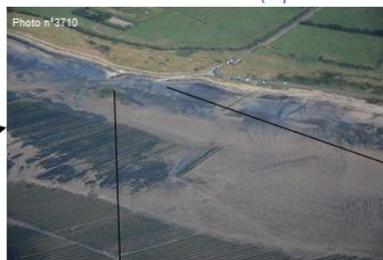
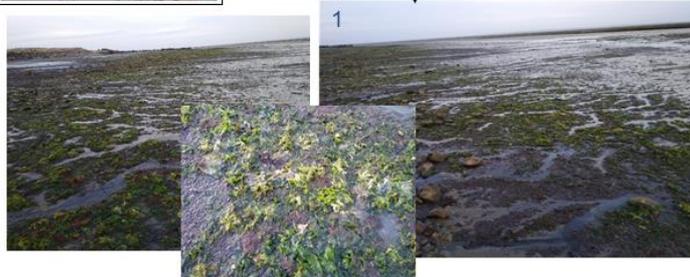
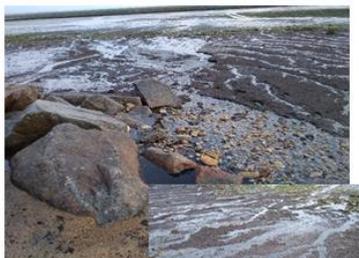
GEFOSSE-FONTENAY - le Lieu Marais
(14)

Une très forte odeur de décomposition, extrêmement désagréable et gênante est perceptible : pourtant le détecteur ne mesure pas d'H2S dans l'air ambiant en haut de l'estran. La vase est de couleur noire. Environ 70% de la biomasse totale du dépôt est constituée de débris végétaux en décomposition.

Zones /gradient	Type d'algues échouées			Types d'algues vertes échouées		Type d'ulves		Taux recouvrement dépôt ulves	Identifications
	% AB	% AR	% AV	% ulves	% entéros	% libres	% arrachages		
1	5	20	75	100	-	5	95	55	<i>Ulva sp.</i>

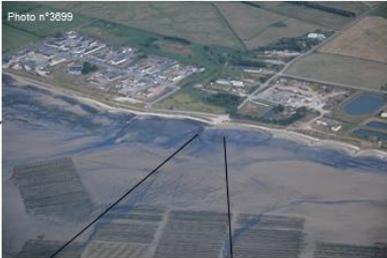
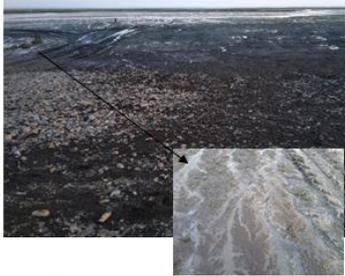
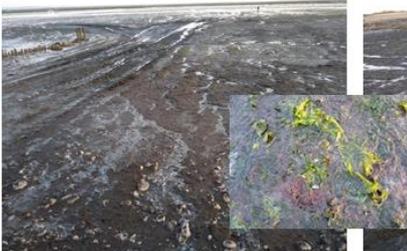
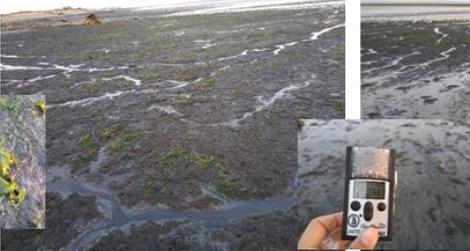
Une très forte odeur de décomposition, extrêmement désagréable et gênante se dégage : le détecteur mesure 3,3ppm d'H₂S dans l'air ambiant (la vase est de couleur noire). Environ 90% de la biomasse totale du dépôt est constituée de débris végétaux en décomposition.

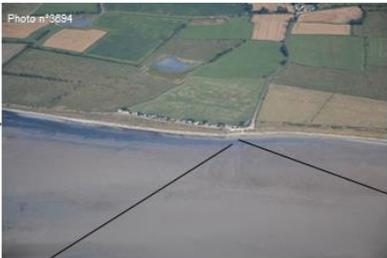
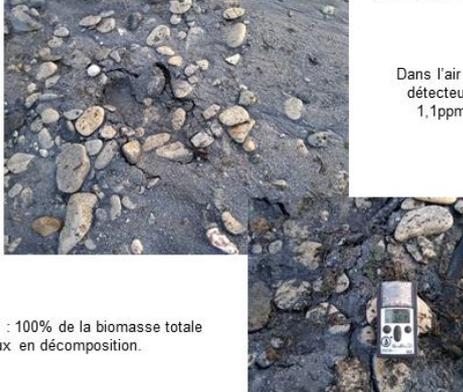
Dans l'air ambiant le détecteur mesure 1,1ppm d'H₂S.

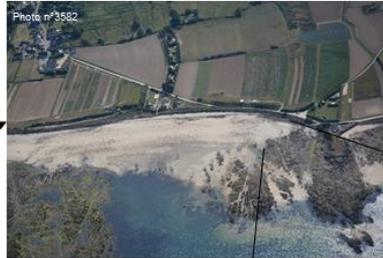
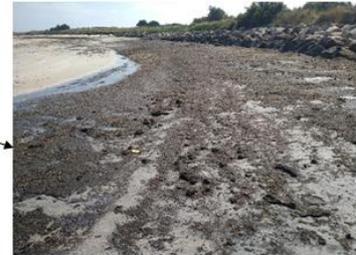
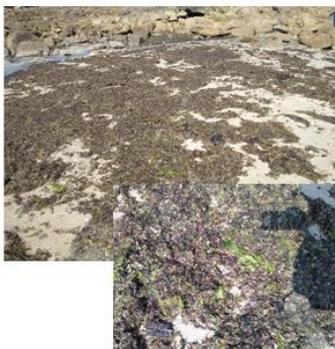
POINTE DE BARFLEUR - Anse de Brévy
(50)

Environ 85% de la biomasse totale du dépôt est constituée de débris végétaux en décomposition. Forte odeur de décomposition : le détecteur H2S mesure 0,6 ppm dans l'air ambiant.

Zones /gradient	Type d'algues échouées			Types d'algues vertes échouées		Type d'ulves		Taux recouvrement dépôt ulves	Identifications
	% AB	% AR	% AV	% ulves	% entéros	% libres	% arrachages		
1	10	30	60	50	50	5	95	10	<i>Ulva sp.</i> <i>Enteromorpha sp.</i>

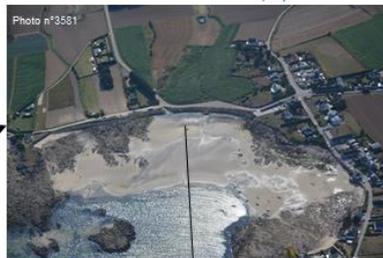
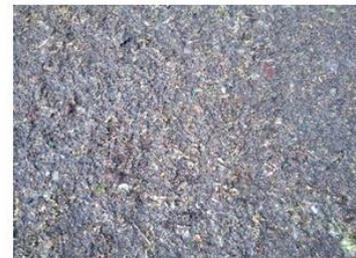
POINTE DE BARFLEUR - Anse de Landemer
(50)

Odeur de décomposition : le détecteur mesure 0,5ppm d'H2S dans l'air ambiant.

100% de la biomasse totale du dépôt est constituée de débris végétaux en décomposition.

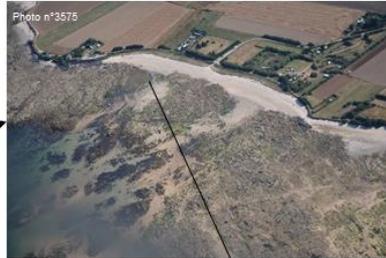
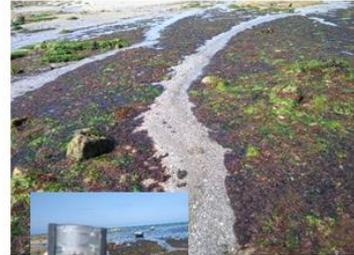
POINTE DE BARFLEUR - les Angues
(50)

Forte odeur de décomposition en provenance du dépôt : le détecteur mesure 0,5 ppm HS2 dans l'air ambiant.

Zones /gradient	Type d'algues échouées			Types d'algues vertes échouées		Type d'ulves		Taux recouvrement dépôt ulves	Identifications
	% AB	% AR	% AV	% ulves	% entéros	% libres	% arrachages		
1	-	70	30	100	-	5	95	50	<i>Ulva sp.</i>

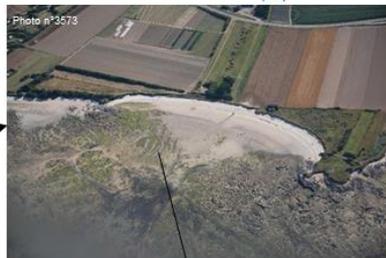
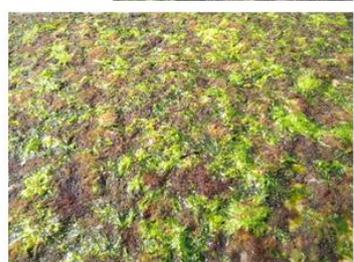
POINTE DE BARFLEUR - Pointe Maigret
(50)

Une odeur de décomposition est perceptible dans l'air mais le détecteur ne réagit pas.

Zones /gradient	Type d'algues échouées			Types d'algues vertes échouées		Type d'ulves		Taux recouvrement dépôt ulves	Identifications
	% AB	% AR	% AV	% ulves	% entéros	% libres	% arrachages		
1	-	45	55	100	-	5	95	65/70	<i>Ulva sp.</i>

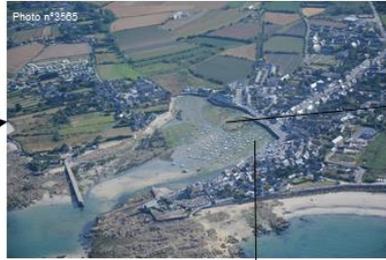
POINTE DE BARFLEUR - Port de Barfleur

En haut du quai une odeur de décomposition est présente, mais au niveau des dépôts dans le port l'odeur a disparu : pourtant le détecteur a mesuré jusqu'à 3ppm d'H2S dans l'air ambiant.

Zones /gradient	Type d'algues échouées			Types d'algues vertes échouées		Type d'ulves		Taux recouvrement dépôt ulves	Identifications
	% AB	% AR	% AV	% ulves	% entéros	% libres	% arrachages		
1	-	10	90	100	-	5	95	75	Ulva sp.

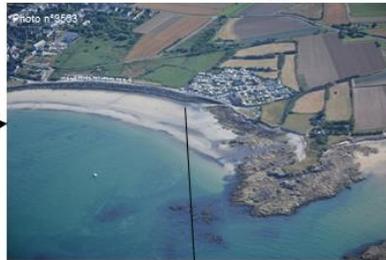
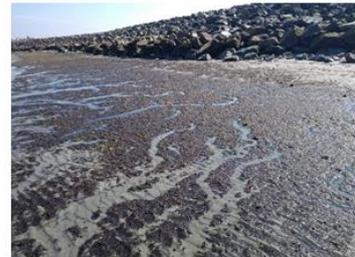
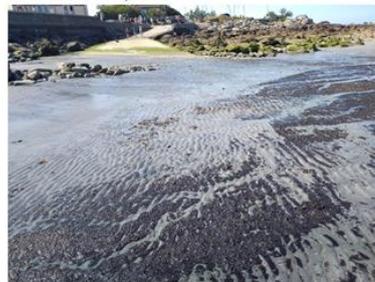
POINTE DE BARFLEUR - la Roche Salmon

Dès l'entrée de la plage une très forte odeur de décomposition est perceptible, la vase est de couleur grise. 100% de la biomasse totale du dépôt est constituée de débris végétaux en décomposition.

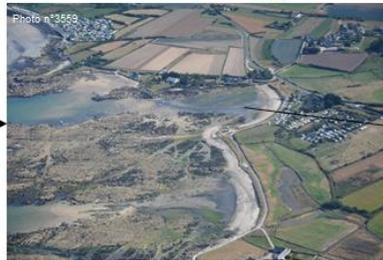
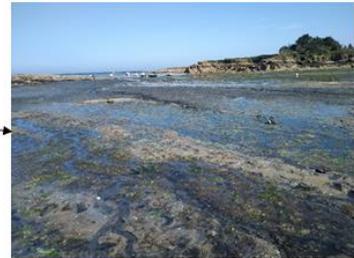
POINTE DE BARFLEUR - Havre de Crabec
(50)

Une très forte odeur de décomposition, extrêmement désagréable est perceptible : le détecteur mesure 1ppm d'H2S dans l'air ambiant. La vase est de couleur noire.

Environ 90% de la biomasse totale du dépôt est constituée de débris végétaux en décomposition

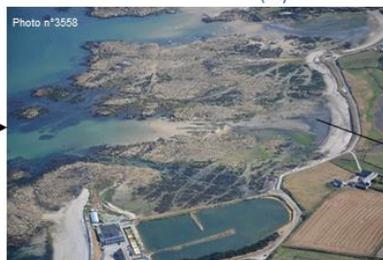
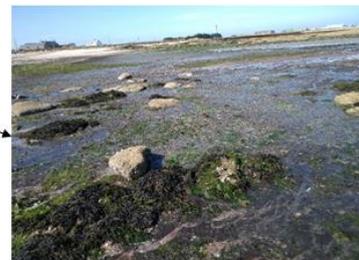
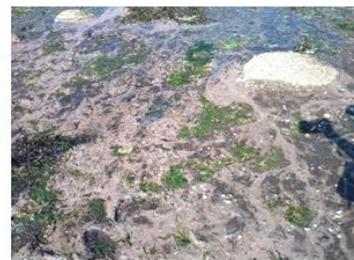
POINTE DE BARFLEUR - Havre de Flicmare
(50)

Une très forte odeur de décomposition, extrêmement désagréable est perceptible : par endroit la vase est de couleur rosée.
Environ 90% de la biomasse totale du dépôt est constituée de débris végétaux en décomposition

Zones /gradient	Type d'algues échouées			Types d'algues vertes échouées		Type d'ulves		Taux recouvrement dépôt ulves	Identifications
	% AB	% AR	% AV	% ulves	% entéros	% libres	% arrachages		
1	10	10	80	100	-	5	95	20/25	Ulva sp.

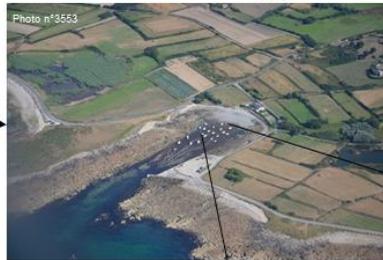
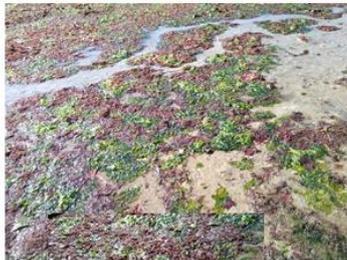
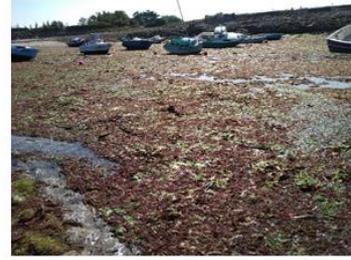
POINTE DE BARFLEUR - Havre de Roubary
(50)

Une forte odeur de décomposition est présente sur le site.

Zones /gradient	Type d'algues échouées			Types d'algues vertes échouées		Type d'ulves			Taux recouvrement dépôt ulves	Identifications
	% AB	% AR	% AV	% ulves	% entéros	% libres	% arrachages			
1	5	65	30	100	-	5	95	35	<i>Ulva sp.</i>

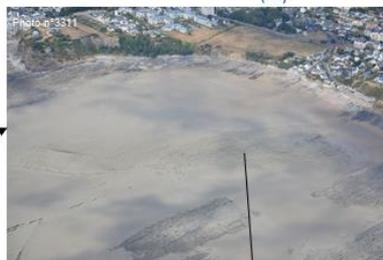
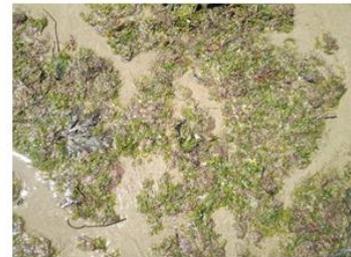
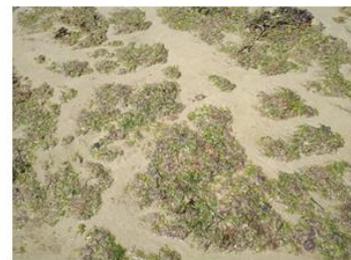
SUD GRANVILLE - Hacqueville
(50)

Zones /gradient	Type d'algues échouées			Types d'algues vertes échouées		Type d'ulves			Taux recouvrement dépôt ulves	Identifications
	% AB	% AR	% AV	% ulves	% entéros	% libres	% arrachages			
1	5	40	55	100	-	10	90	40	<i>Ulva sp.</i>

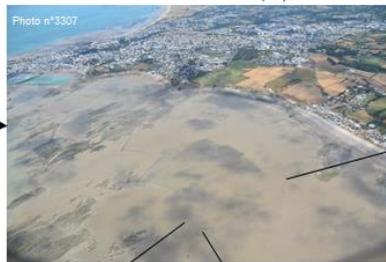
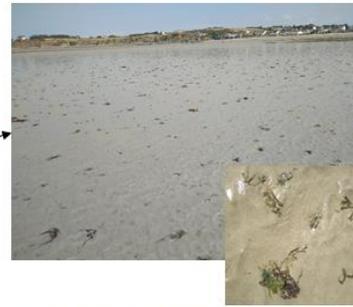
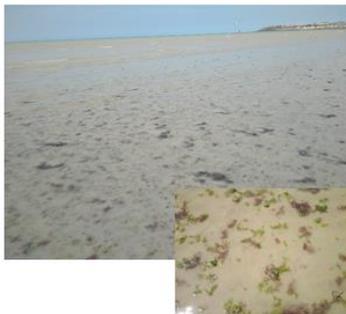
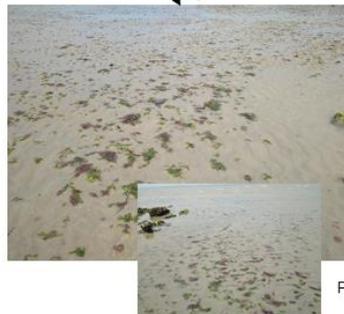
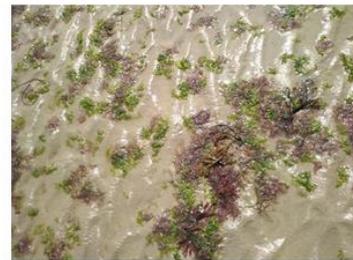
JULLOUVILLE-SAINT-PAIR - Saint-Nicolas Plage
(50)

Présence de légers dépôts à mi-estran vastes et diffus.

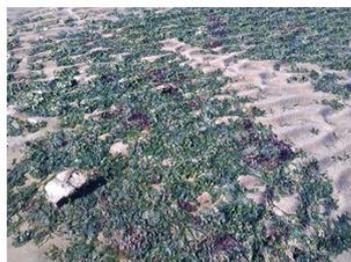
VILLERVILLE - Cricqueboeuf
(14)

Dépôt localisé constitué à 90 %
d'ulves bien vertes.

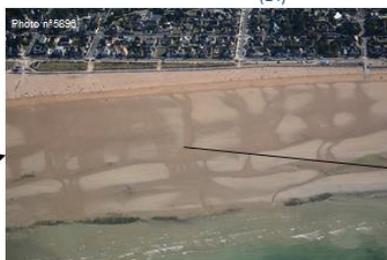
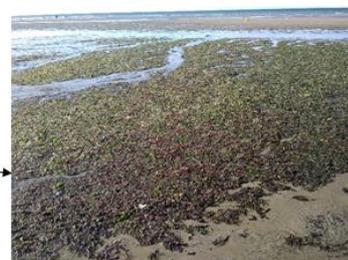
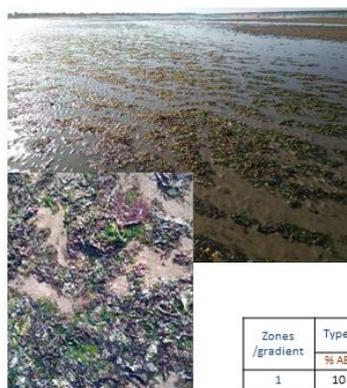
OUISTREHAM - Sword Beach
(14)

Dépôt assez dense composé pour moitié d'ulves.

Zones /gradient	Type d'algues échouées			Types d'algues vertes échouées		Type d'ulves		Taux recouvrement dépôt ulves	Identifications
	% AB	% AR	% AV	% ulves	% entéros	% libres	% arrachage		
1	10	30	60	100	-	10	90	30-50%	<i>Ulva sp.</i>

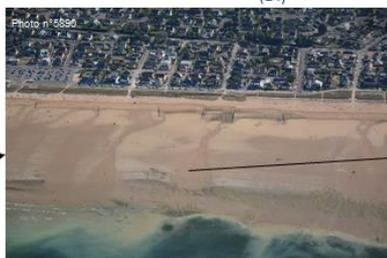
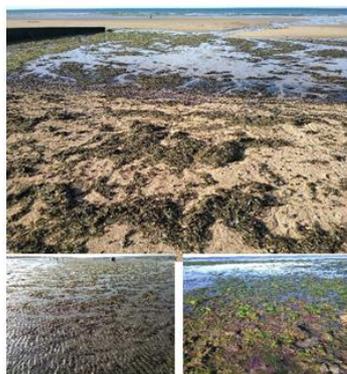
OUISTREHAM - Colleville-Montgomery Plage
(14)

Zones /gradient	Type d'algues échouées			Types d'algues vertes échouées		Type d'ulves		Taux recouvrement dépôt ulves	Identifications
	% AB	% AR	% AV	% ulves	% entéros	% libres	% arrachages		
1	20	10	70	100	-	10	90	50-70%	<i>Ulva sp.</i>

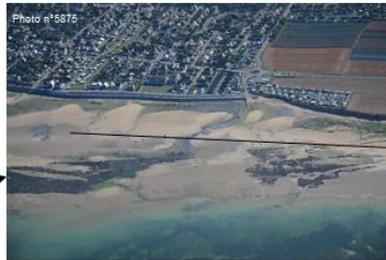
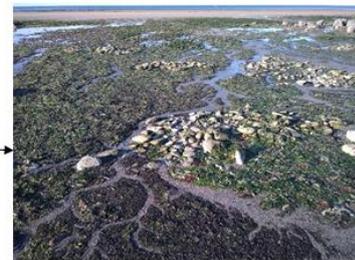
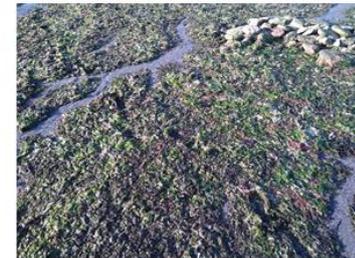
LUC-LION-SUR-MER - Lion-sur-Mer
(14)

Dépôt vaste et épais constitué de 60 % d'ulves au minimum.

Zones /gradient	Type d'algues échouées			Types d'algues vertes échouées		Type d'ulves		Taux recouvrement dépôt ulves	Identifications
	% AB	% AR	% AV	% ulves	% entéros	% libres	% arrachage		
1	30	10	60	100	-	10	90	60%	<i>Ulva</i> sp.

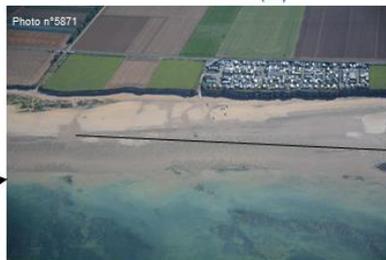
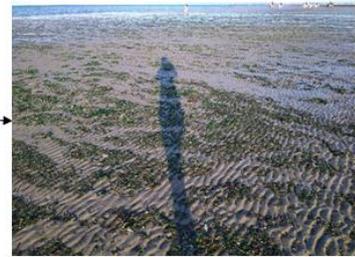
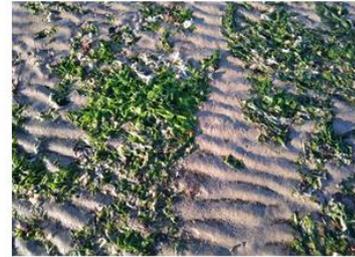
LUC-LION-SUR-MER - Brèche du Corps du Garde
(14)

Zones /gradient	Type d'algues échouées			Types d'algues vertes échouées		Type d'ulves		Taux recouvrement dépôt ulves	Identifications
	% AB	% AR	% AV	% ulves	% entéros	% libres	% arrachage		
1	10	10	80	100	-	10	90	30%	<i>Ulva</i> sp.

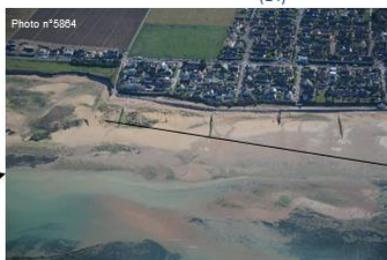
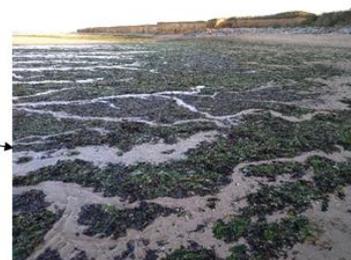
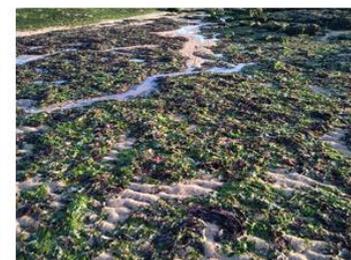
LUC-LION-SUR-MER - Brèche du Corps du Garde
(14)

Dépôt important constitué de 60% d'ulves environ.

Zones /gradient	Type d'algues échouées			Types d'algues vertes échouées		Type d'ulves		Taux recouvrement dépôt ulves	Identifications
	% AB	% AR	% AV	% ulves	% entéros	% libres	% arrachage		
1	30	10	60	100	-	10	90	60%	<i>Ulva sp.</i>

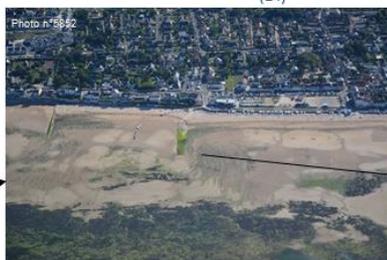
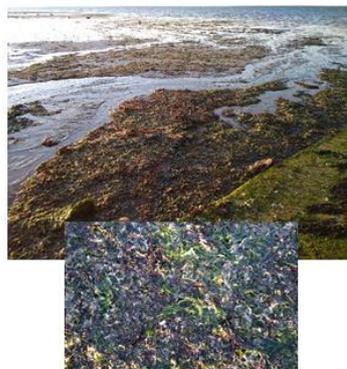
SAINT-AUBIN-LANGRUNE-SUR-MER - la Garenne
(14)

Zones /gradient	Type d'algues échouées			Types d'algues vertes échouées		Type d'ulves		Taux recouvrement dépôt ulves	Identifications
	% AB	% AR	% AV	% ulves	% entéros	% libres	% arrachage		
1	40	10	50	100	-	10	90	50%	<i>Ulva sp.</i>

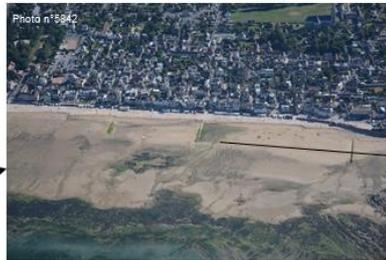
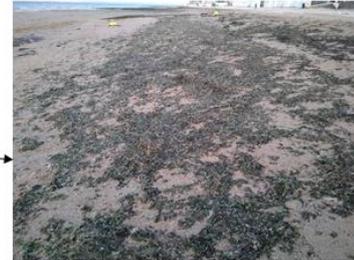
SAINT-AUBIN-LANGRUNE-SUR-MER - St-Aubin
(14)

Dépôt vaste et épais constitué de 60% d'ulves environ.

Zones /gradient	Type d'algues échouées			Types d'algues vertes échouées		Type d'ulves		Taux recouvrement dépôt ulves	Identifications
	% AB	% AR	% AV	% ulves	% entéros	% libres	% arrachage		
1	40	-	60	100	-	10	90	60/90%	<i>Ulva sp.</i>

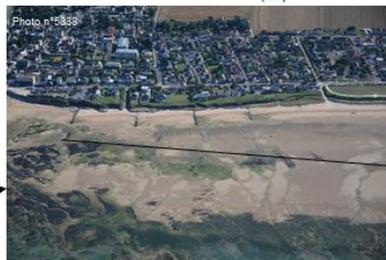
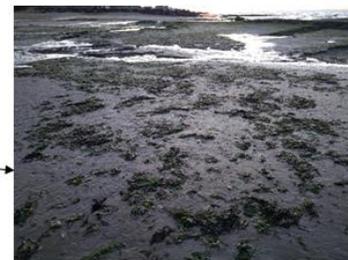
SAINT-AUBIN-LANGRUNE-SUR-MER - St-Aubin
(14)

Zones /gradient	Type d'algues échouées			Types d'algues vertes échouées		Type d'ulves		Taux recouvrement dépôt ulves	Identifications
	% AB	% AR	% AV	% ulves	% entéros	% libres	% arrachage		
1	40	10	50	100	-	10	90	30%	<i>Ulva sp.</i>

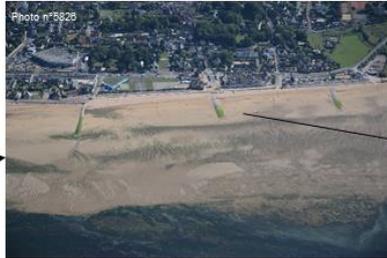
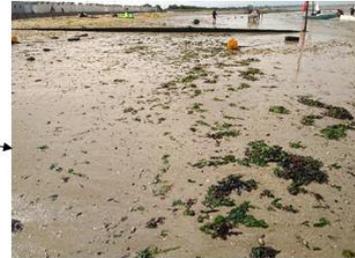
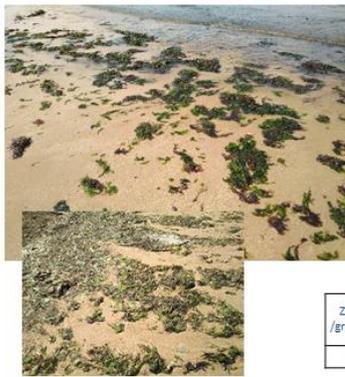
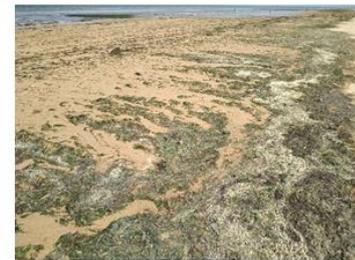
COURSEULLES-BERNIERES-SUR-MER - Bernières-sur-Mer
(14)

Zones /gradient	Type d'algues échouées			Types d'algues vertes échouées		Type d'ulves		Taux recouvrement dépôt ulves	Identifications
	% AB	% AR	% AV	% ulves	% entéros	% libres	% arrachage		
1	30	10	60	100	-	10	90	40%	<i>Ulva sp.</i>

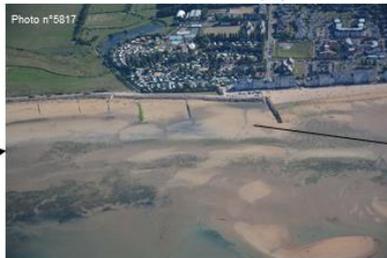
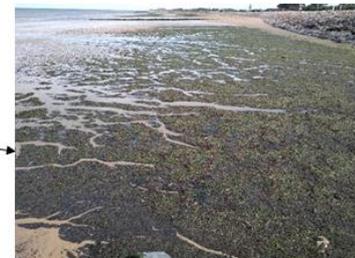
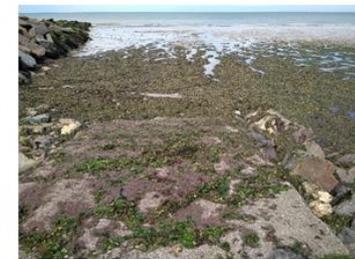
COURSEULLES-BERNIERES-SUR-MER - Juno Beach
(14)

Vaste dépôt dense en mélange, constitué d'environ 60% d'ulves.

Zones /gradient	Type d'algues échouées			Types d'algues vertes échouées		Type d'ulves		Taux recouvrement dépôt ulves	Identifications
	% AB	% AR	% AV	% ulves	% entéros	% libres	% arrachage		
1	30-40	-	60-70	100	-	10	90	80%	<i>Ulva sp.</i>

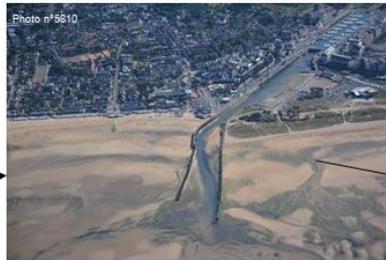
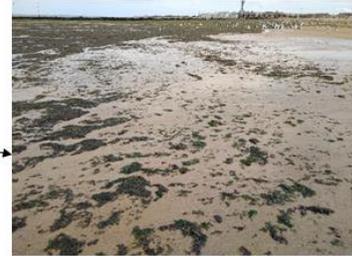
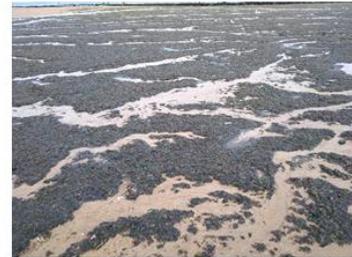
COURSEULLES-BERNIERES-SUR-MER - Port
(14)

Vaste dépôt dense constitué de 50% d'ulves environ.

Zones /gradient	Type d'algues échouées			Types d'algues vertes échouées		Type d'ulves		Taux recouvrement dépôt ulves	Identifications
	% AB	% AR	% AV	% ulves	% entéros	% libres	% arrachage		
1	30	10	60	100	-	10	90	70 %	<i>Ulva sp.</i>

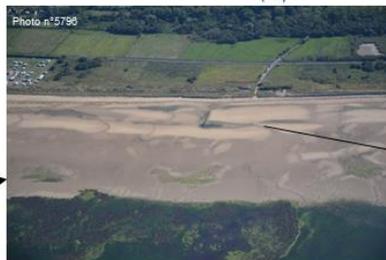
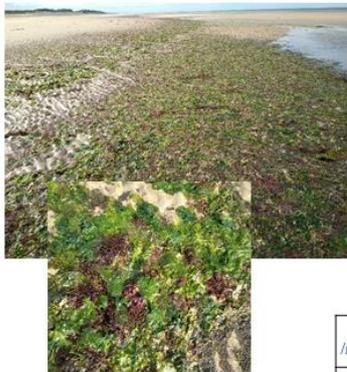
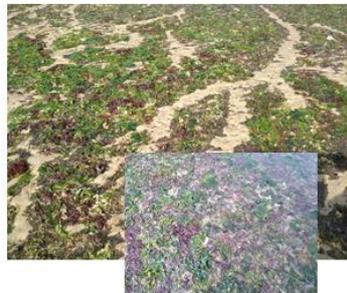
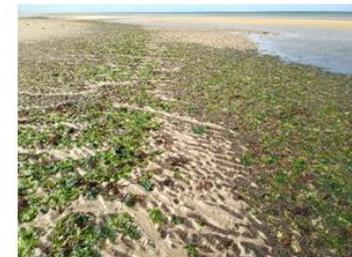
VER-GRAVE-SUR-MER - le Bisson
(14)

Zones /gradient	Type d'algues échouées			Types d'algues vertes échouées		Type d'ulves		Taux recouvrement dépôt ulves	Identifications
	% AB	% AR	% AV	% ulves	% entéros	% libres	% arrachage		
1	15	15	70	100	-	10	90	70 %	<i>Ulva sp.</i>

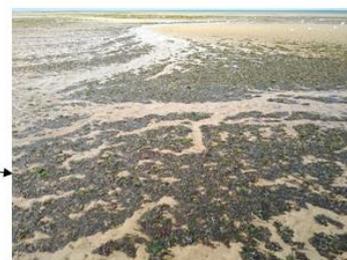
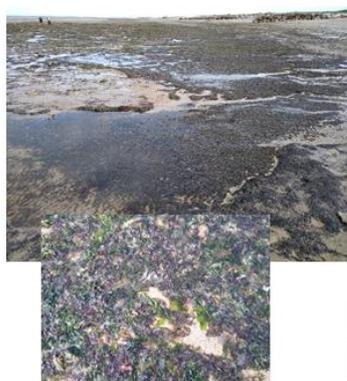
VER-GRAYE-SUR-MER - la Plage
(14)

Zones /gradient	Type d'algues échouées			Types d'algues vertes échouées		Type d'ulves		Taux recouvrement dépôt ulves	Identifications
	% AB	% AR	% AV	% ulves	% entéros	% libres	% arrachages		
1	30	10	60	100	-	10	90	50%	<i>Ulva sp.</i>

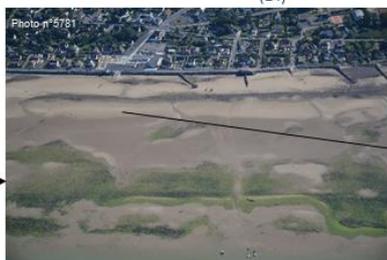
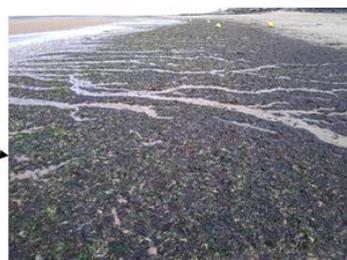
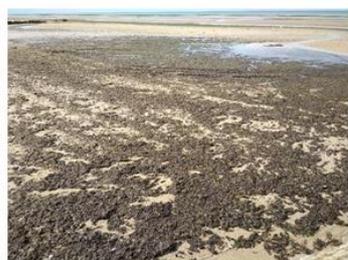
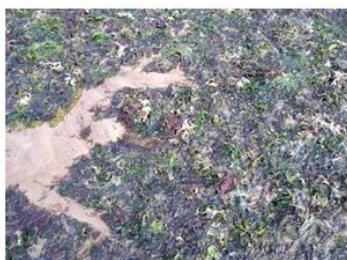
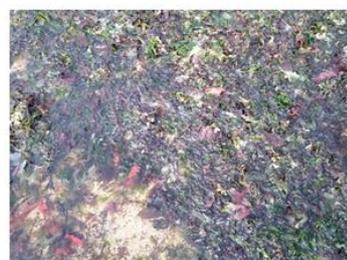
VER-GRAYE-SUR-MER - la Plage
(14)

Dépôt important, en mélange, dont la proportion en ulves est de 70% environ. une bonne partie est en stade de décomposition.

Zones /gradient	Type d'algues échouées			Types d'algues vertes échouées		Type d'ulves		Taux recouvrement dépôt ulves	Identifications
	% AB	% AR	% AV	% ulves	% entéros	% libres	% arrachage		
1	10	20	70	100	-	10	90	60%	<i>Ulva sp.</i>

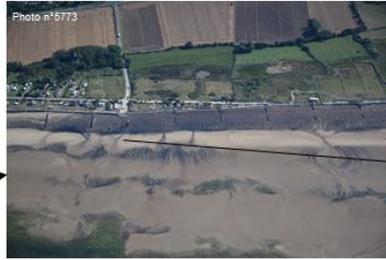
GOLD BEACH - le Paisty Vert
(14)

Dépôt très important en stade de décomposition avancée dégageant une forte odeur et présence H2S.

Zones /gradient	Type d'algues échouées			Types d'algues vertes échouées		Type d'ulves		Taux recouvrement dépôt ulves	Identifications
	% AB	% AR	% AV	% ulves	% entéros	% libres	% arrachage		
1	20	20	60	100	-	10	90	70%	<i>Ulva sp.</i>

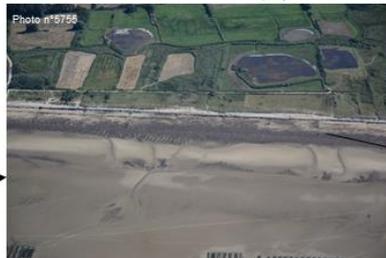
GOLD BEACH - le Marais
(14)

Dépôt très important et très mélangé composé pour moitié d'ulves.

Zones /gradient	Type d'algues échouées			Types d'algues vertes échouées		Type d'ulves		Taux recouvrement dépôt ulves	Identifications
	% AB	% AR	% AV	% ulves	% entéros	% libres	% arrachage		
1	20	30	50	100	-	10	90	40%	<i>Ulva sp.</i>

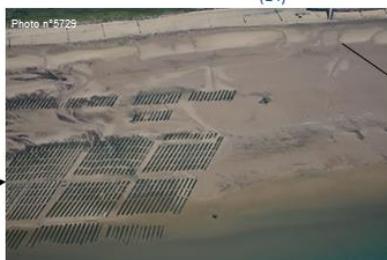
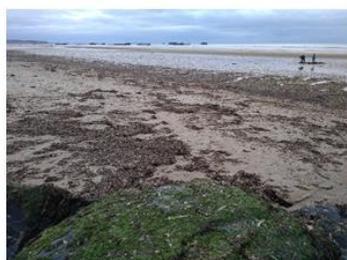
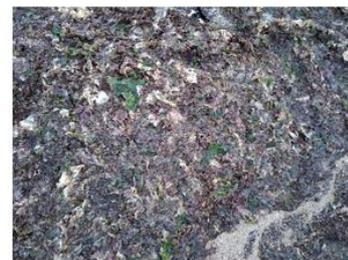
GOLD BEACH - Roseau Plage
(14)

Dépôt important en stade de décomposition très avancée en haut d'estran.

Zones /gradient	Type d'algues échouées			Types d'algues vertes échouées		Type d'ulves		Taux recouvrement dépôt ulves	Identifications
	% AB	% AR	% AV	% ulves	% entéros	% libres	% arrachage		
1	30	20	50	100	-	10	90	40 %	<i>Ulva sp.</i>

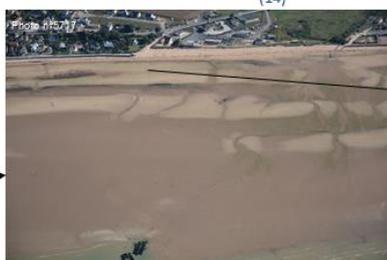
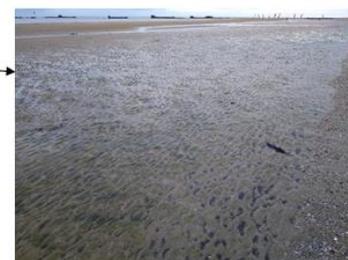
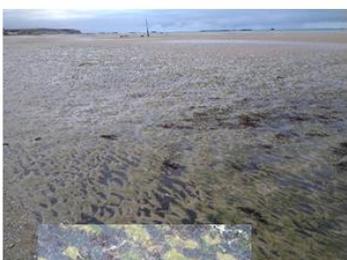
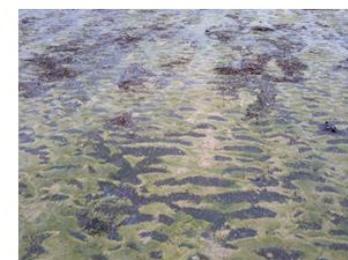
ARROMANCHES - ASNELLES - la Guerre
(14)

Dépôt composé principalement d'algues brunes, très faible présence d'ulves.

Zones /gradient	Type d'algues échouées			Types d'algues vertes échouées		Type d'ulves		Taux recouvrement dépôt ulves	Identifications
	% AB	% AR	% AV	% ulves	% entéros	% libres	% arrachage		
1	90	-	10	100	-	-	100	< 5 %	<i>Ulva sp.</i>

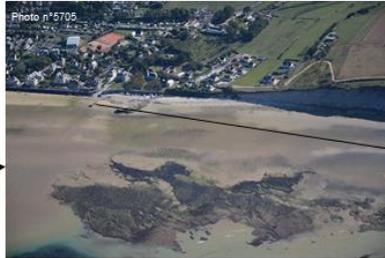
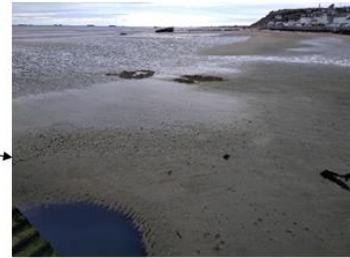
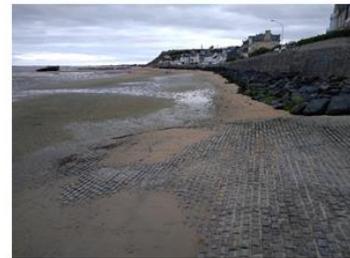
ARROMANCHES - ASNELLES - Arromanches-les-Bains
(14)

Absence d'ulve en haut estran (mais pas vus les dépôts plus bas manifestement verts lors du vol).

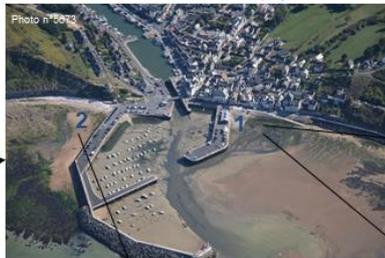
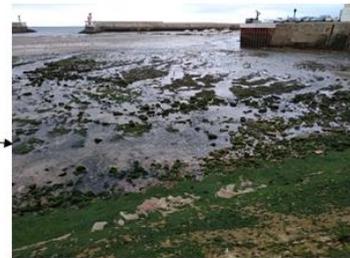
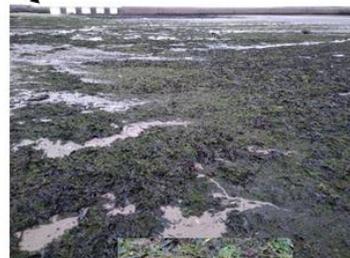
PORT-EN-BESSIN - le Port
(14)

Zones /gradient	Type d'algues échouées			Types d'algues vertes échouées		Type d'ulves		Taux recouvrement dépôt ulves	Identifications
	% AB	% AR	% AV	% ulves	% entéros	% libres	% arrachage		
1	50	-	50	50	50	10	90	20 %	Ulva sp.
2	30	10	60	90	10

Dépôt constitué pour moitié d'ulves.

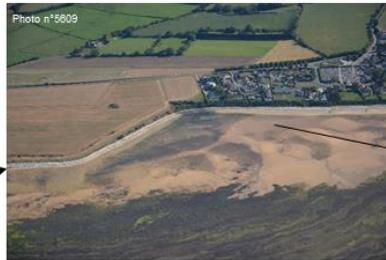
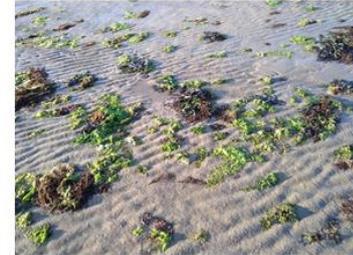
GRANDCAMP-MAISY - Le Lieu Allais
(14)

Zones /gradient	Type d'algues échouées			Types d'algues vertes échouées		Type d'ulves		Taux recouvrement dépôt ulves	Identifications
	% AB	% AR	% AV	% ulves	% entéros	% libres	% arrachage		
1	30	10	60	100	-	10	90	20%	<i>Ulva sp.</i>

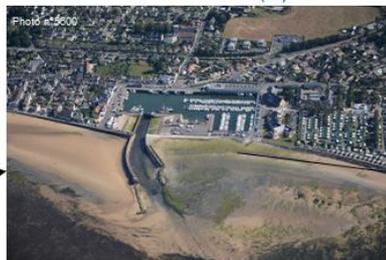
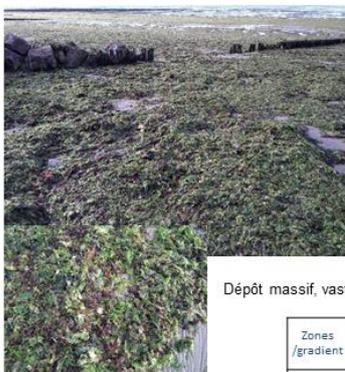
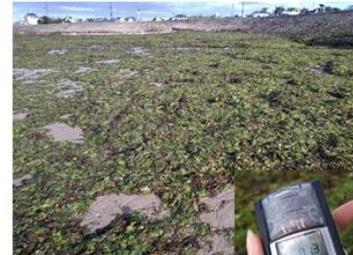
GRANDCAMP-MAISY - Port de Grandcamp-Maisy
(14)

Dépôt massif, vaste et épais, constitué de 70% d'ulves (au minimum), dégageant des odeurs de décomposition.

Zones /gradient	Type d'algues échouées			Types d'algues vertes échouées		Type d'ulves		Taux recouvrement dépôt ulves	Identifications
	% AB	% AR	% AV	% ulves	% entéros	% libres	% arrachage		
1	20	10	70	100	-	10	90	80%	<i>Ulva sp.</i>

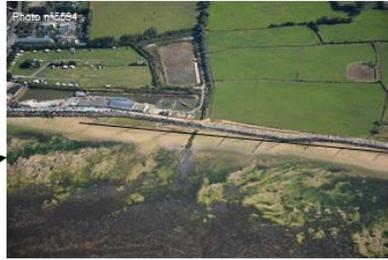
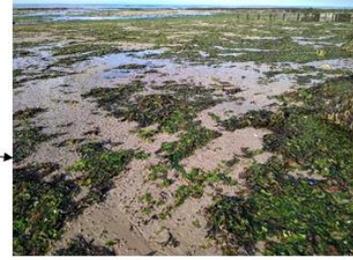
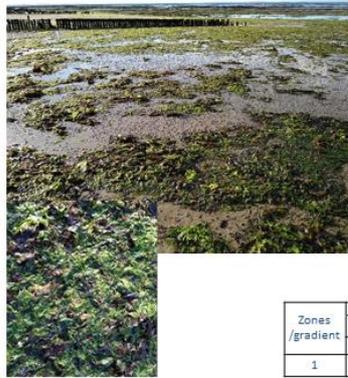
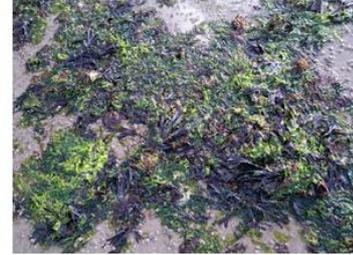
GRANDCAMP-MAISY - STEP
(14)

Dépôt très important constitué de ¾ d'ulves bien vertes.

Zones /gradient	Type d'algues échouées			Types d'algues vertes échouées		Type d'ulves		Taux recouvrement dépôt ulves	Identifications
	% AB	% AR	% AV	% ulves	% entéros	% libres	% arrachage		
1	20	10	70	100	-	10	90	70-80%	<i>Ulva sp.</i>

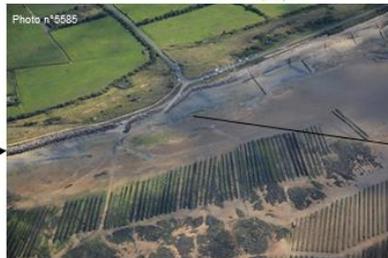
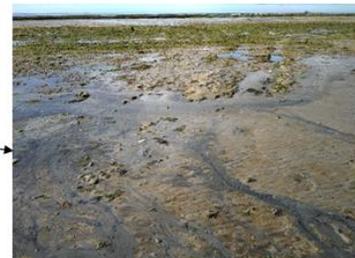
GEFOSSE-FONTENAY - le Lieu Marais
(14)

Aucun dépôt visible sur le site.

Seulement de très rares algues isolées sont présentes.

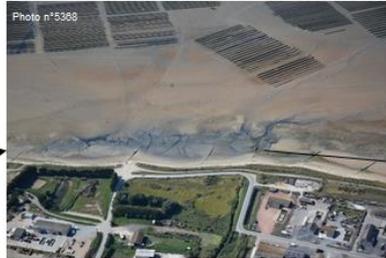
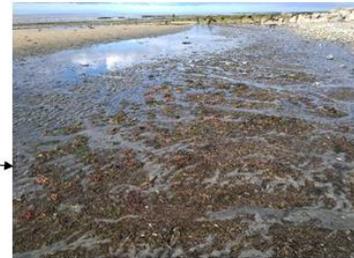
GEFOSSE-FONTENAY - la Bizière
(14)

Forte odeur de décomposition

Zones /gradient	Type d'algues échouées			Types d'algues vertes échouées		Type d'ulves		Taux recouvrement dépôt ulves	Identifications
	% AB	% AR	% AV	% ulves	% entéros	% libres	% arrachage		
1	40	20	40	100	-	10	90	20%	<i>Ulva sp.</i>

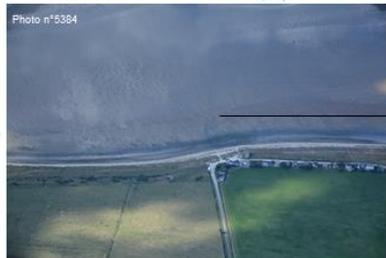
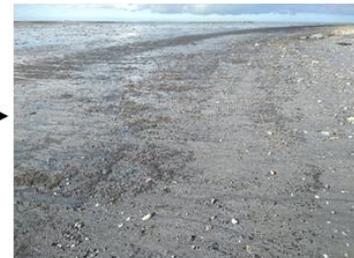
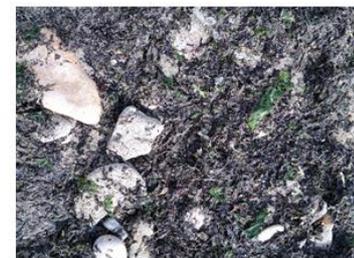
GEFOSSE-FONTENAY - le Bas de Géfosse
(14)

Zones /gradient	Type d'algues échouées			Types d'algues vertes échouées		Type d'ulves		Taux recouvrement dépôt ulves	Identifications
	% AB	% AR	% AV	% ulves	% entéros	% libres	% arrachage		
1	70	10	20	100	-	10	90	< 10%	<i>Ulva sp.</i>

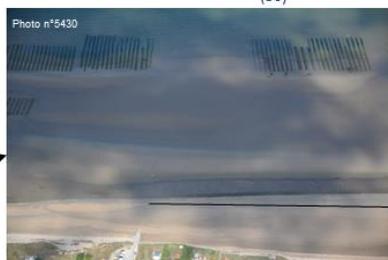
UTAH BEACH - la Grande Dune
(50)

Zones /gradient	Type d'algues échouées			Types d'algues vertes échouées		Type d'ulves		Taux recouvrement dépôt ulves	Identifications
	% AB	% AR	% AV	% ulves	% entéros	% libres	% arrachage		
1	40	30	30	80	20	10	90	20%	<i>Ulva sp.</i> <i>Enteromorpha sp.</i>

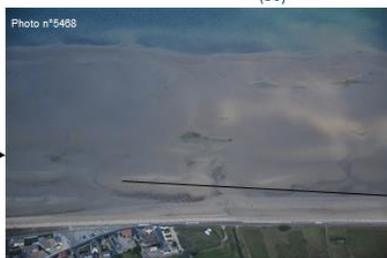
UTAH BEACH - Grand Hameau des Dunes
(50)

Zones /gradient	Type d'algues échouées			Types d'algues vertes échouées		Type d'ulves		Taux recouvrement dépôt ulves	Identifications
	% AB	% AR	% AV	% ulves	% entéros	% libres	% arrachages		
1	15	55	30	80	20	10	90	10 %	<i>Ulva sp.</i>

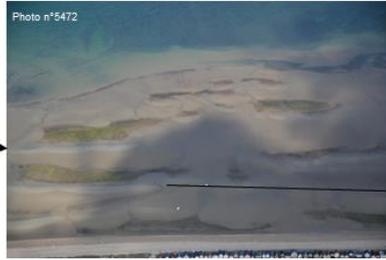
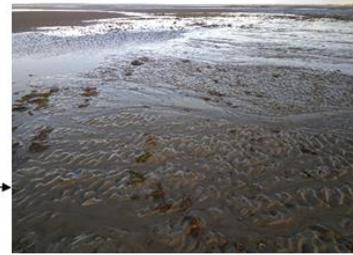
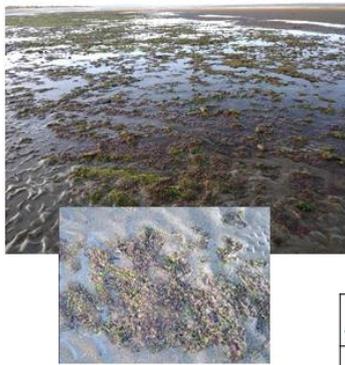
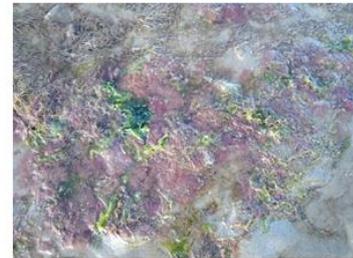
UTAH BEACH - Ravenoville-Plage
(50)

Zones /gradient	Type d'algues échouées			Types d'algues vertes échouées		Type d'ulves		Taux recouvrement dépôt ulves	Identifications
	% AB	% AR	% AV	% ulves	% entéros	% libres	% arrachage		
1	10	60	30	80	20	10	90	20%	<i>Ulva</i> sp.

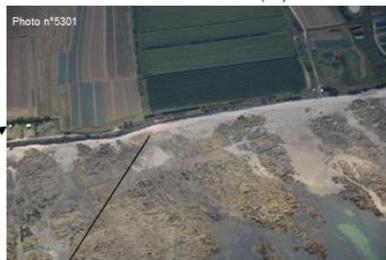
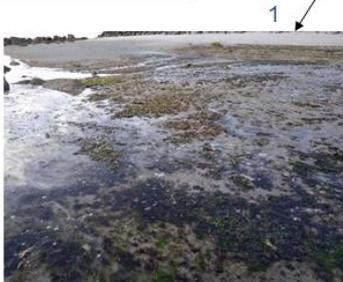
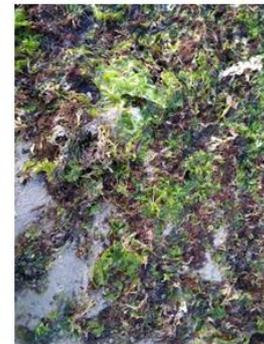
POINTE DE BARFLEUR - Pointe de la Loge
(50)

Dans le dépôt, une partie des ulves est dépigmentée.

Zones /gradient	Type d'algues échouées			Types d'algues vertes échouées		Type d'ulves		Taux recouvrement dépôt ulves	Identifications
	% AB	% AR	% AV	% ulves	% entéros	% libres	% arrachages		
1	1	49	50	100	0	10	90	40	<i>Ulva</i> sp.

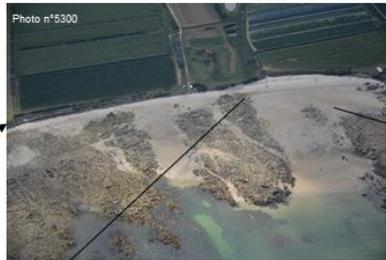
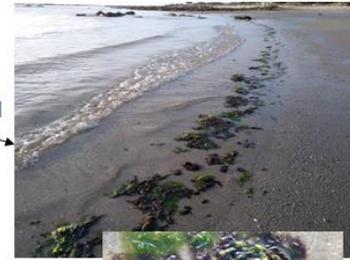
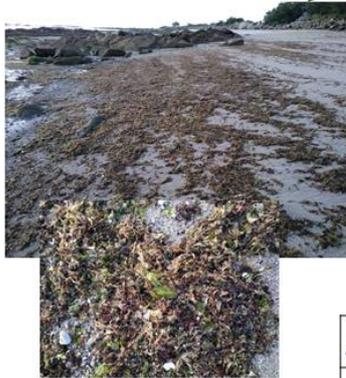
POINTE DE BARFLEUR - Pointe de la Loge
(50)

La composition des dépôts est hétérogène. Zone 2 : une partie des ulves et des algues rouges est dépigmentée.

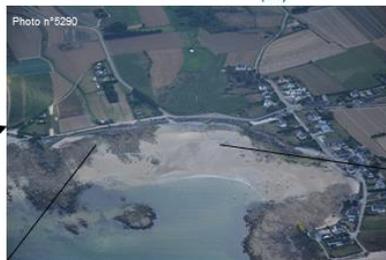
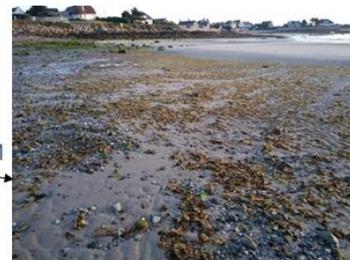
POINTE DE BARFLEUR - Anse de Landemer
(50)

Les dépôts sont de composition hétérogène.
Zone 1 : les ulves et les algues rouges sont en partie dépigmentées.

Zones /gradient	Type d'algues échouées			Types d'algues vertes échouées		Type d'ulves		Taux recouvrement dépôt ulves	Identifications
	% AB	% AR	% AV	% ulves	% entéros	% libres	% arrachages		
1	5	70	25	50	50	20	80	10	Enteromorpha sp. Ulva sp.
2	10	20	70	40	60	80	20	50

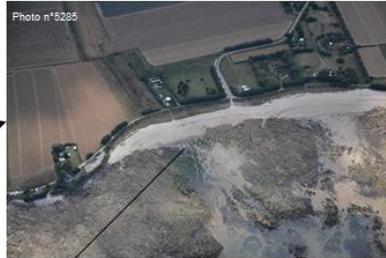
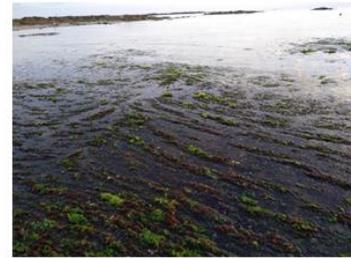
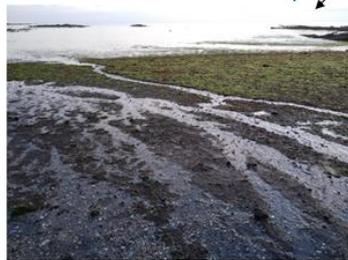
POINTE DE BARFLEUR - les Angues
(50)

Le rideau d'algues en mélange est épais et dense.

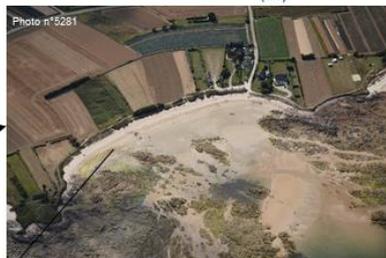
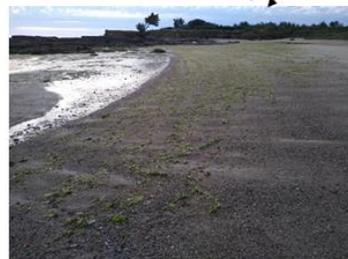
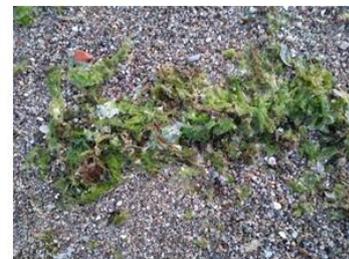
POINTE DE BARFLEUR - la Mare de Montfarville
(50)

Le dépôt diffus contient des ulves de petite taille en partie blanchies (10%) et des algues rouges dépigmentées.

Zones /gradient	Type d'algues échouées			Types d'algues vertes échouées		Type d'ulves		Taux recouvrement dépôt ulves	Identifications
	% AB	% AR	% AV	% ulves	% entéros	% libres	% arrachages		
1	1	19	80	60	40	0	100	40	<i>Ulva sp.</i> <i>Enteromorpha sp.</i>

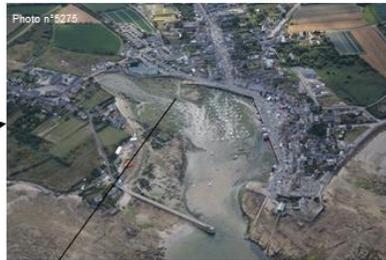
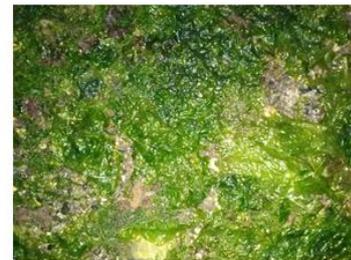
POINTE DE BARFLEUR - Port de Barfleur
(50)

Présence de dépôts d'ulves superposés sur des tapis fixés d'entéromorphes, de fucales et de gracilaires.

Zones /gradient	Type d'algues échouées			Types d'algues vertes échouées		Type d'ulves		Taux recouvrement dépôt ulves	Identifications
	% AB	% AR	% AV	% ulves	% entéros	% libres	% arrachages		
1	10	0	90	100	0	90	10	70	<i>Ulva sp.</i>

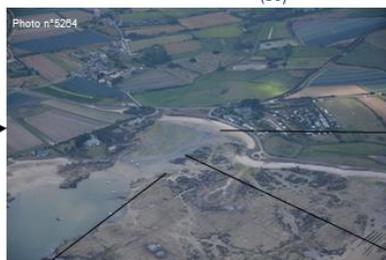
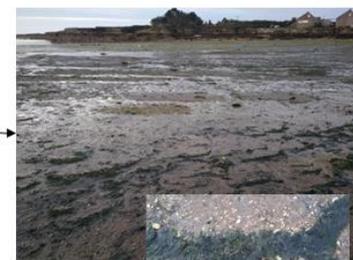
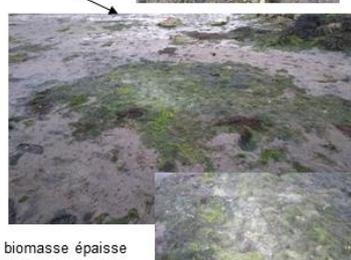
POINTE DE BARFLEUR - Havre de Crabec
(50)

Les dépôts d'algues fraîches sont rares.

L'estran est couvert d'une biomasse épaisse en grande partie putréfiée : les traces de décomposition d'algues (odeur, couleurs) sont apparentes mais sans détection d'H₂S.

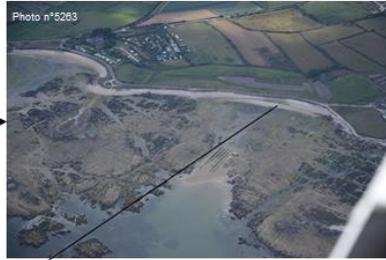
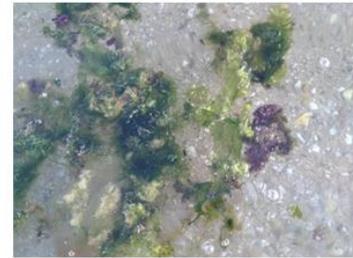
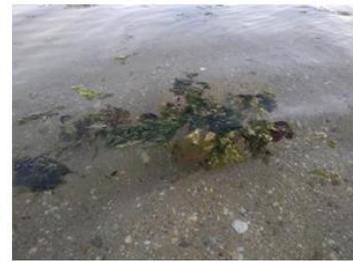
POINTE DE BARFLEUR - Havre de Flicmare
(50)

La présence d'H₂S est détectée dans l'air ambiant.

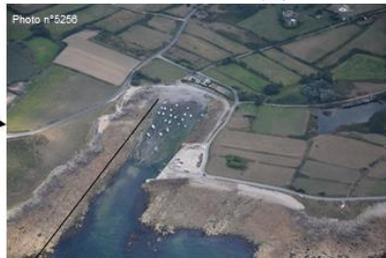
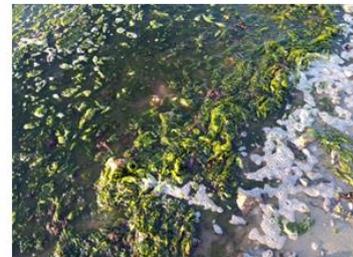
POINTE DE BARFLEUR - Havre de Roubarry
(50)

Le dépôt immergé en rideau contient majoritairement des ulves de grande taille.

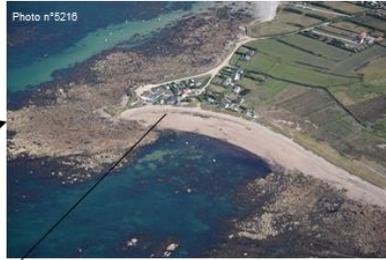
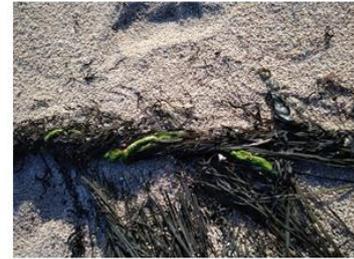
CAP LEVI - Pointe de la Loge
(50)

Absence d'ulve dans les dépôts visibles.

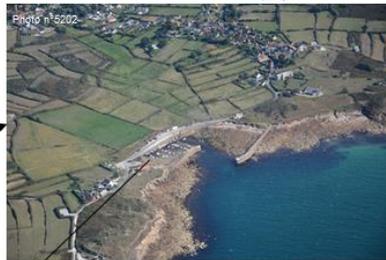
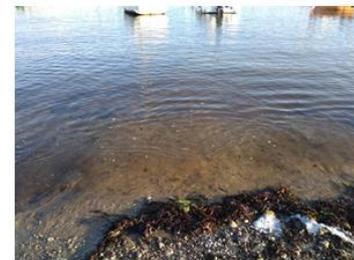
CAP LEVI - Port du Cap Lévi
(50)

Les dépôts visibles sont majoritairement composés par des algues brunes.

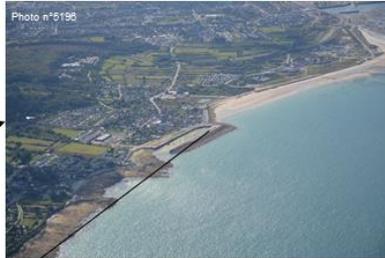
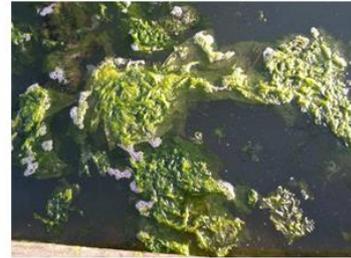
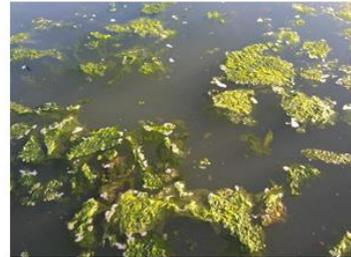
LE BECQUET
(50)

Même si le dépôt est immergé, de grandes ulves sont observables.

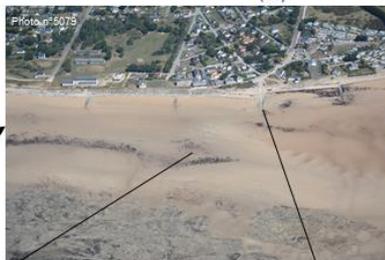
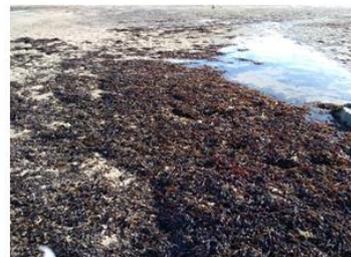
PORTBAIL - CARTERET - la Plage
(50)

Absence d'ulve dans les dépôts.

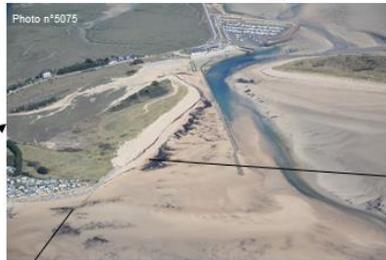
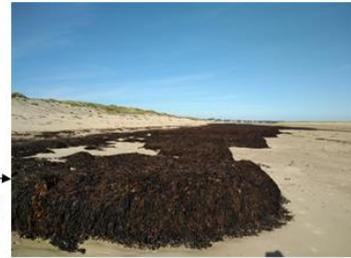
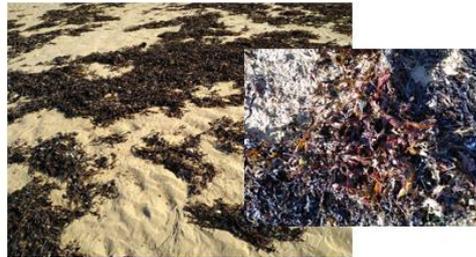
PORTBAIL - CARTERET - le Vieux Fort
(50)

Les andains et les dépôts sont principalement composés d'algues brunes. Les algues rouges présentes sont dépigmentées.

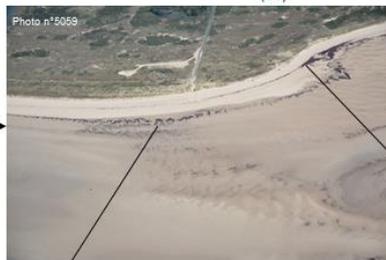
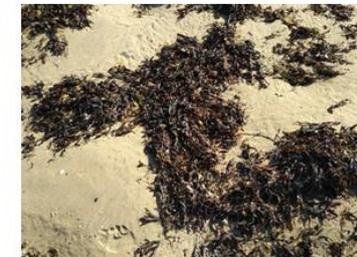
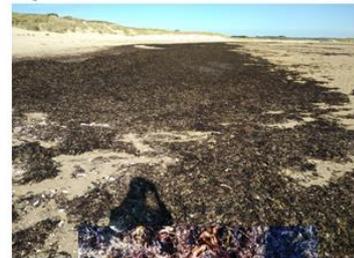
SAINT GERMAIN - BRETTEVILLE - la Cosnardière
(50)

La présence d'H₂S est détectée dans l'air ambiant.

Les dépôts sont de composition homogène avec de rares ulves.

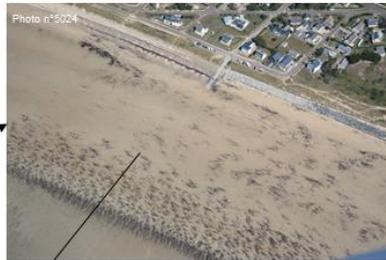
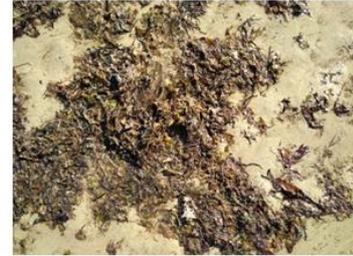
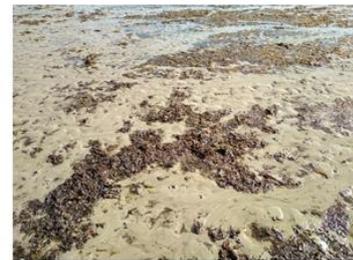
SAINT GERMAIN - BRETTEVILLE - la Plage
(50)

Le dépôt étendu sur l'estran est majoritairement composé d'algues brunes.

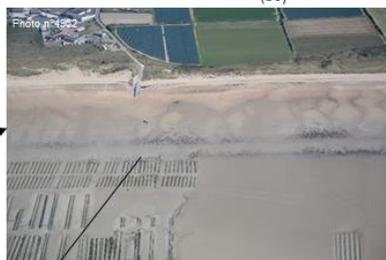
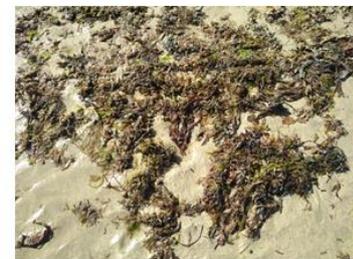
PIROU - la Morinière
(50)

Le dépôt contient majoritairement des algues brunes.

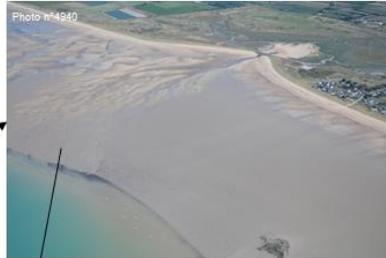
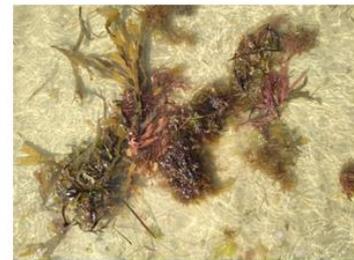
PIROU - Anneville-sur-Mer
(50)

Le rideau visible sur la photo aérienne s'est échoué en un dépôt très vaste et diffus comprenant peu d'ulves.

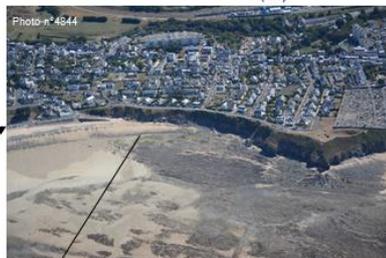
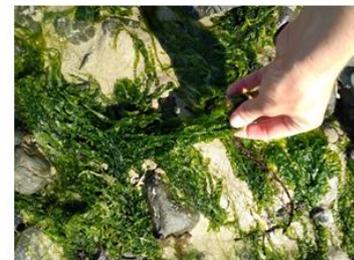
NORD GRANVILLE - Donville-les-Bains
(50)

Aucun dépôt : seul un tapis d'entéromorphes fixé est observé sur le site.

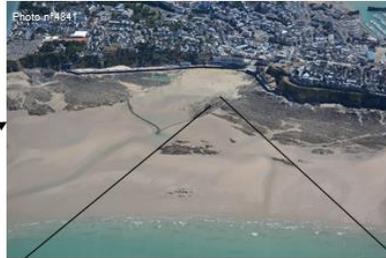
NORD GRANVILLE - Casino
(50)

La présence d'H2S est détectée dans l'air ambiant.

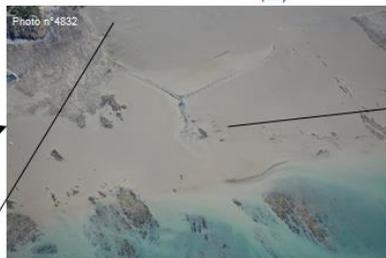
SUD GRANVILLE - Hacqueville
(50)

Les dépôts de composition plutôt homogène sont étendus sur une vaste surface. Quelques ulves sont en partie dépigmentées.

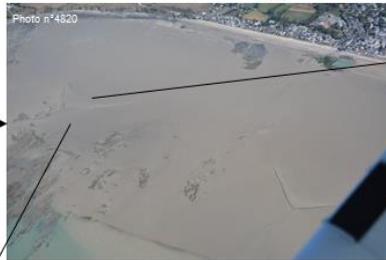
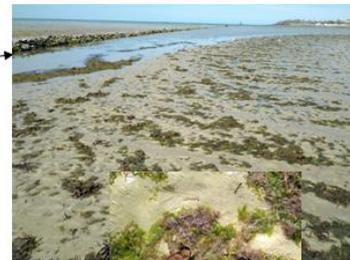
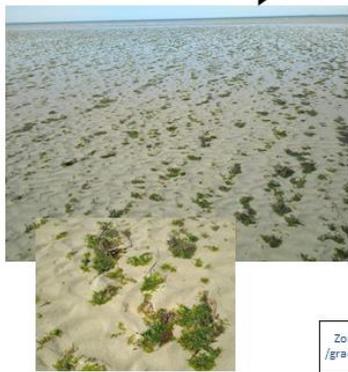
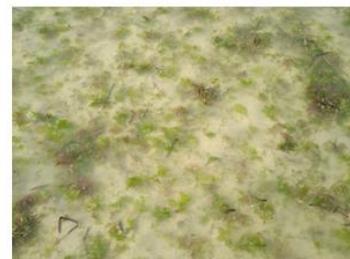
JULLOUVILLE-SAINT-PAIR - Saint-Pair-sur-mer
(50)

Dépôts diffus et de composition variable :
la proportion en algues vertes augmente
vers le bas d'estran.
