CIMAV 2010

RAPPORT SUR LE PROJET 7

Utilisation des données de suivis pour l'identification des  
dépôts potentiellement les plus à risque

ANNEE 2010

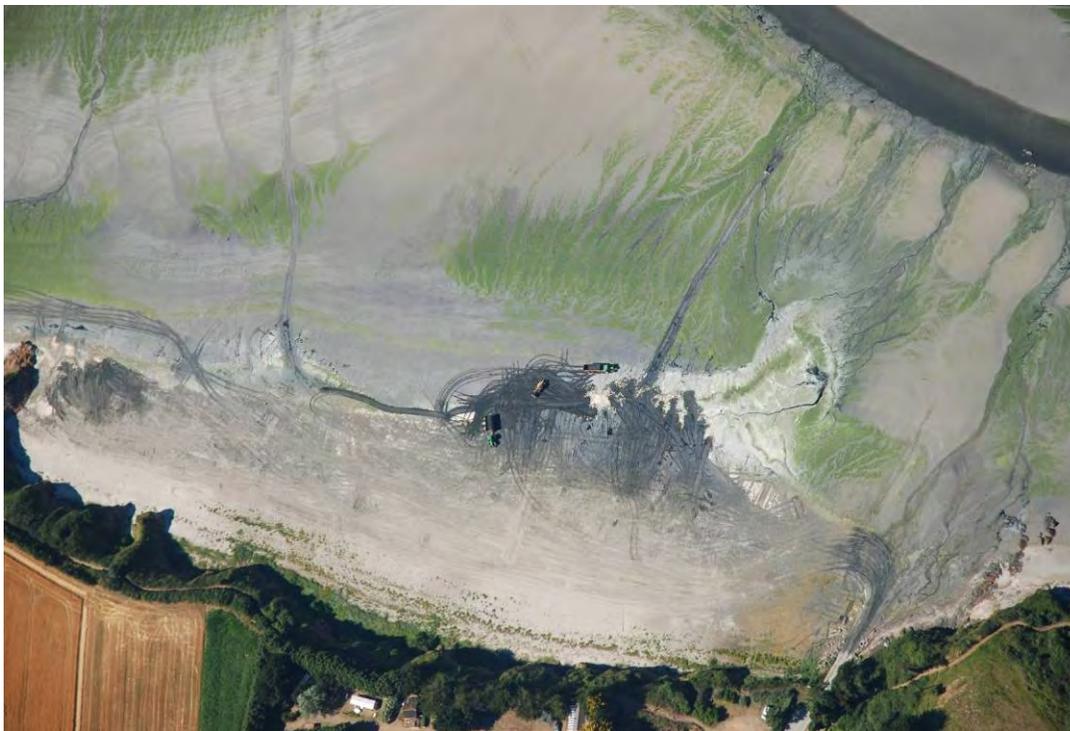
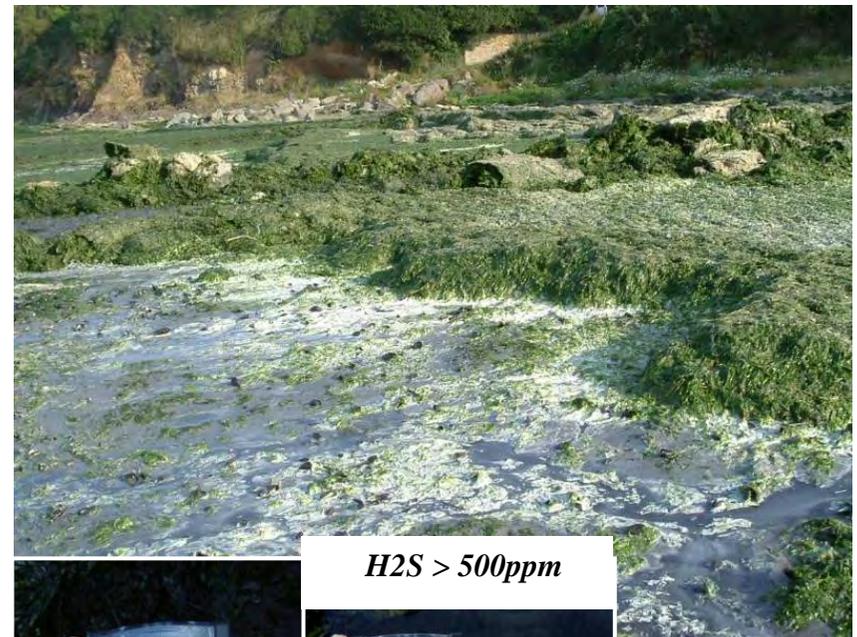
Plage de la Grandville – Hillion : photo aérienne du 22 juillet 2008  
et terrain le 19 septembre 2008 :

La photo aérienne montre un gros échouage en putréfaction sur le haut de la plage de la Grandville, le ramassage en cours laisse apparaître le sédiment noirci sous le dépôt d'algues. La croûte blanche d'algues sèches est encore présente en partie droite du dépôt. Les mesures de teneurs ponctuelles en H<sub>2</sub>S relevées au sol un mois plus tard dans ce dépôt récurrent sont très variables suivant les situations (brassage du dépôt, distance au point d'émission, position par rapport au vent, ...) mais les plus élevées dépassent la valeur de 500 ppm (saturation du capteur). En revanche, les mesures effectuées ce jour à hauteur d'homme dans des conditions « standard » (sans brasser les dépôts) sont inférieures à 3 ppm.

**H<sub>2</sub>S > 500ppm**

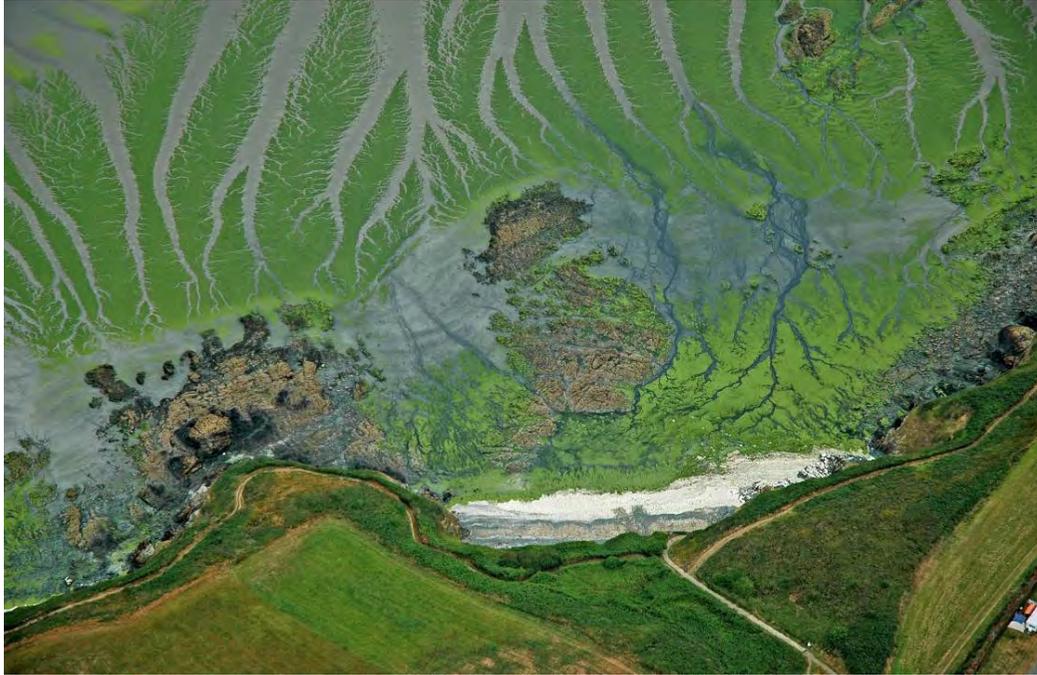
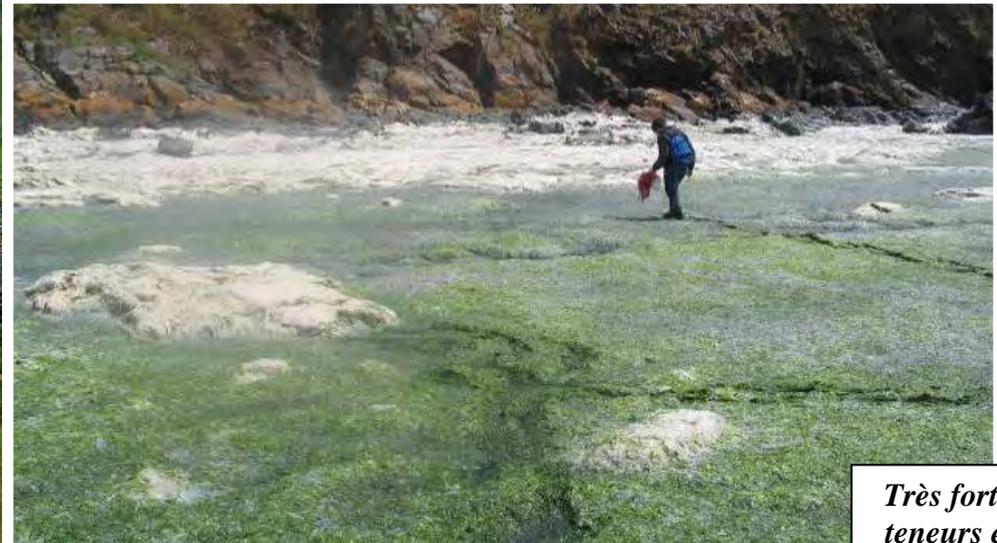
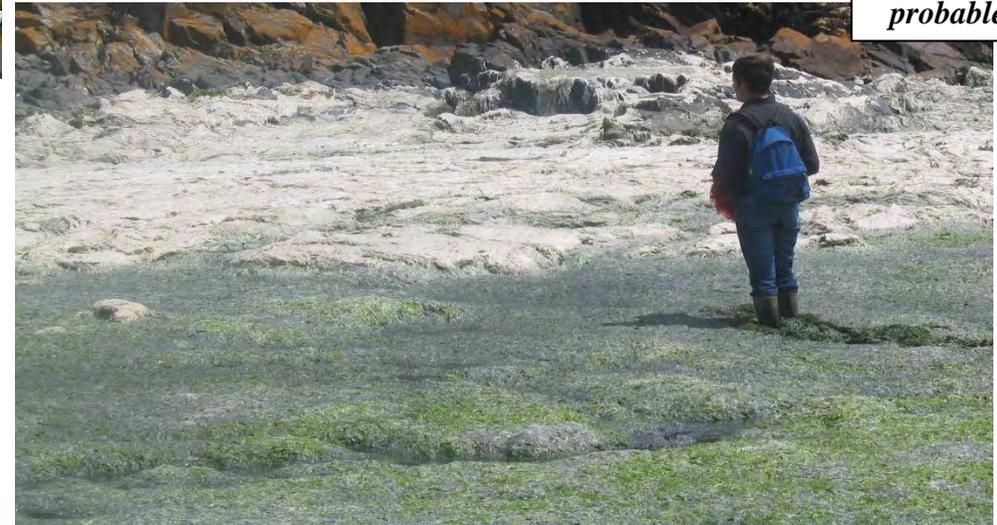
**Très fortes  
teneurs en  
H<sub>2</sub>S  
probables**

*Pointe des Guettes – Hillion Juillet 2005* : Les échouages massifs sous la falaise sont dans un état de fermentation avancée. La croûte blanche est bien visible en haut de plage, la hauteur de l'andain est importante (>30-40 cm localement > 1m), les algues ont un aspect plus foncé que sur un échouage frais, tirant sur le noir. En 2005, le CEVA ne disposait pas de capteurs H<sub>2</sub>S pour attester des teneurs mais était notée par les observateurs l'odeur extrêmement forte caractéristique d'œuf pourri. Il y est fort probable que les teneurs de gaz au niveau des amas étaient supérieures aux 500 ppm fréquemment mesurés.

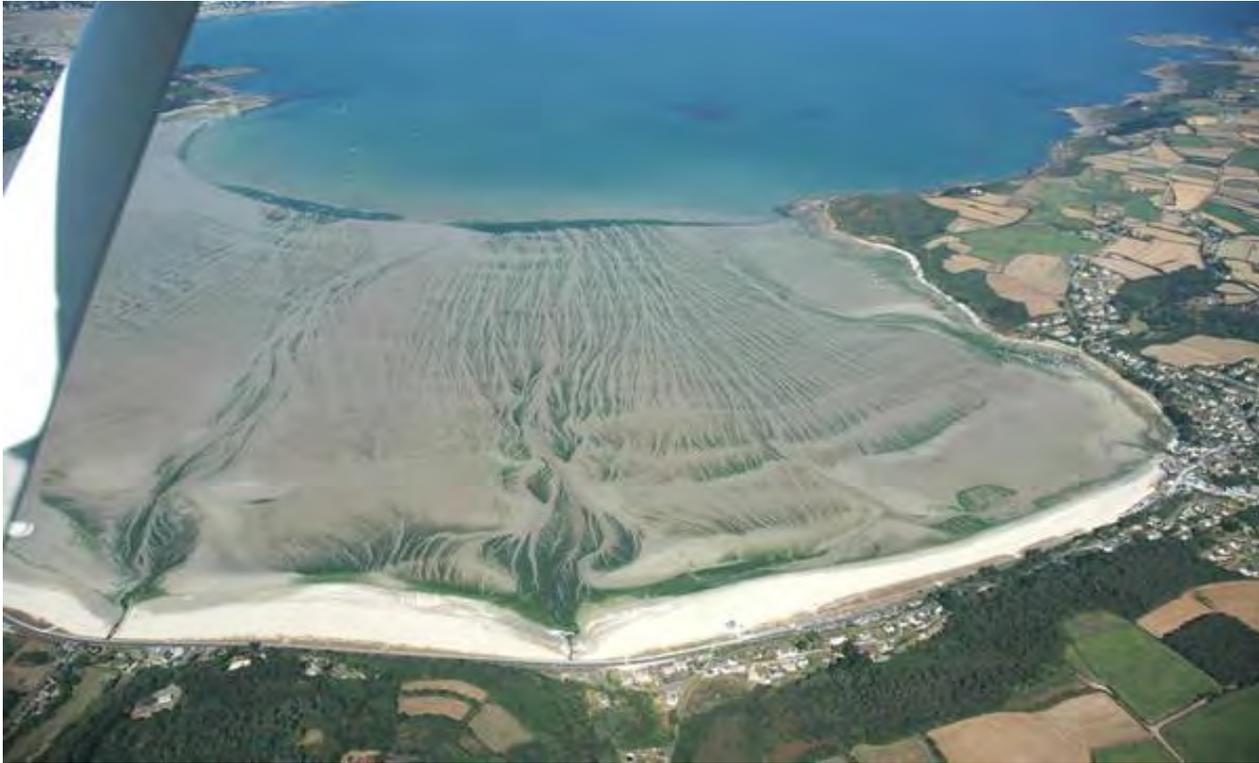
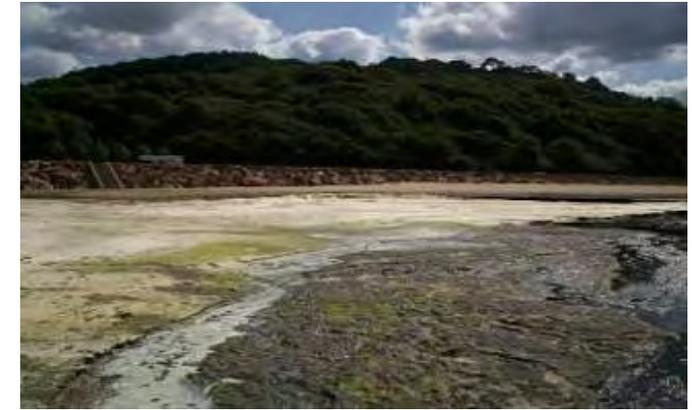
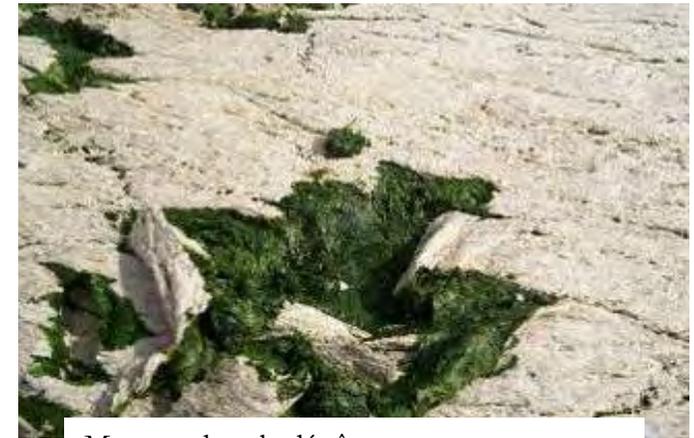
### Saint Michel en grève 8 août 2006 :

Ces données ont été acquises en 2006 grâce à un capteur à cellule électrochimique H<sub>2</sub>S [0,05 – 100 ppm] dans le cadre d'une étude pour la DDASS 22 (2006). Les échouages fins (2-3 cm) et les dépôts frais (âge < 1 jour) engendraient des mesures de gaz H<sub>2</sub>S relativement basses ([H<sub>2</sub>S]<sub>d=20cm</sub> < 2,2 ppm). Par contre dans le cas d'un échouage épais (40cm) âgé d'au moins 5 jours les teneurs mesurées étaient supérieures à la VLEP<sup>2</sup> au bout de 20 secondes et saturent le capteur à 100 ppm au bout d'une minute.

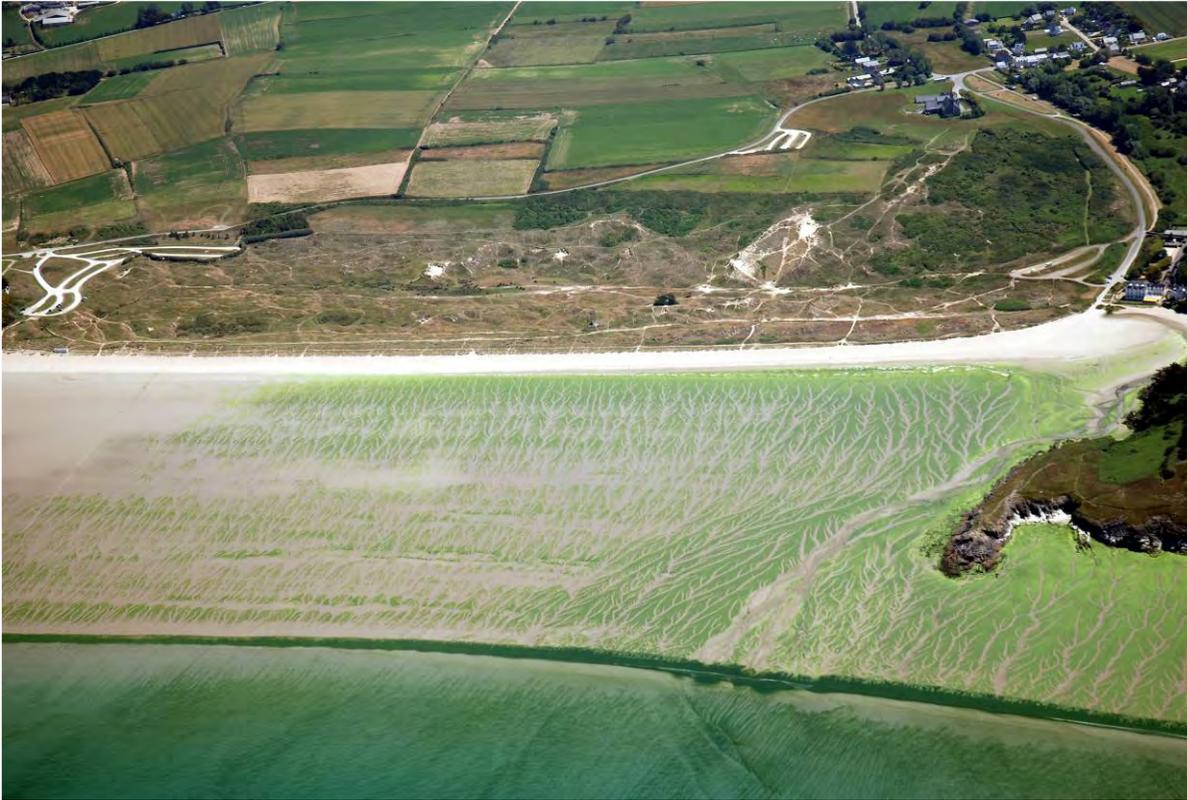
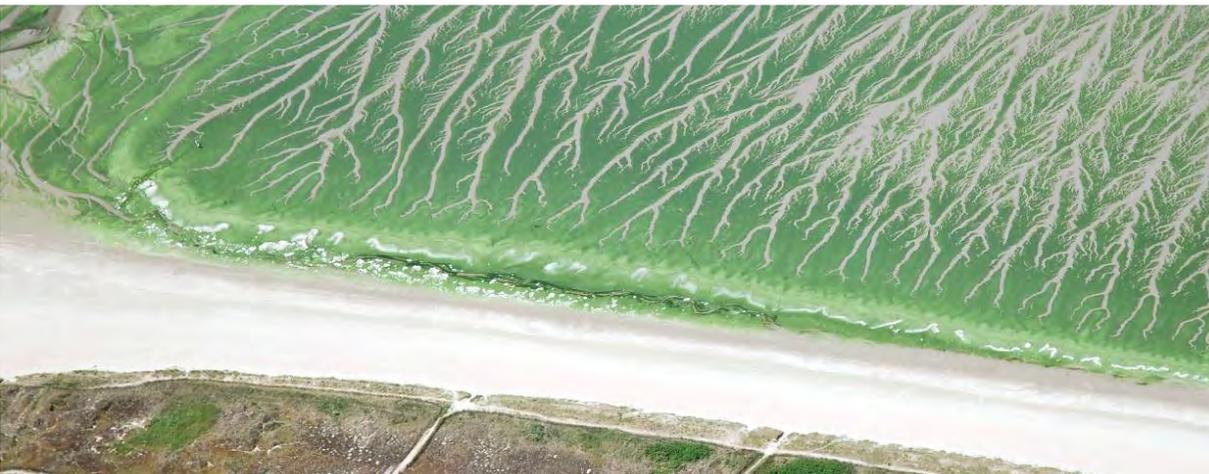
*23 juin 2009 à Ste Anne la Palud* : La croûte blanche en formation est bien visible sur les photos aériennes. Le dépôt est relativement récent (1 – 2 jours) ; son aspect est encore bien vert au cœur du dépôt. Ce type d'échouage de par son épaisseur et la putréfaction qui débute est très probablement, localement au moins, émissif de teneurs en H<sub>2</sub>S élevées, mais aucune mesure n'a été effectuée lors de cette mission.

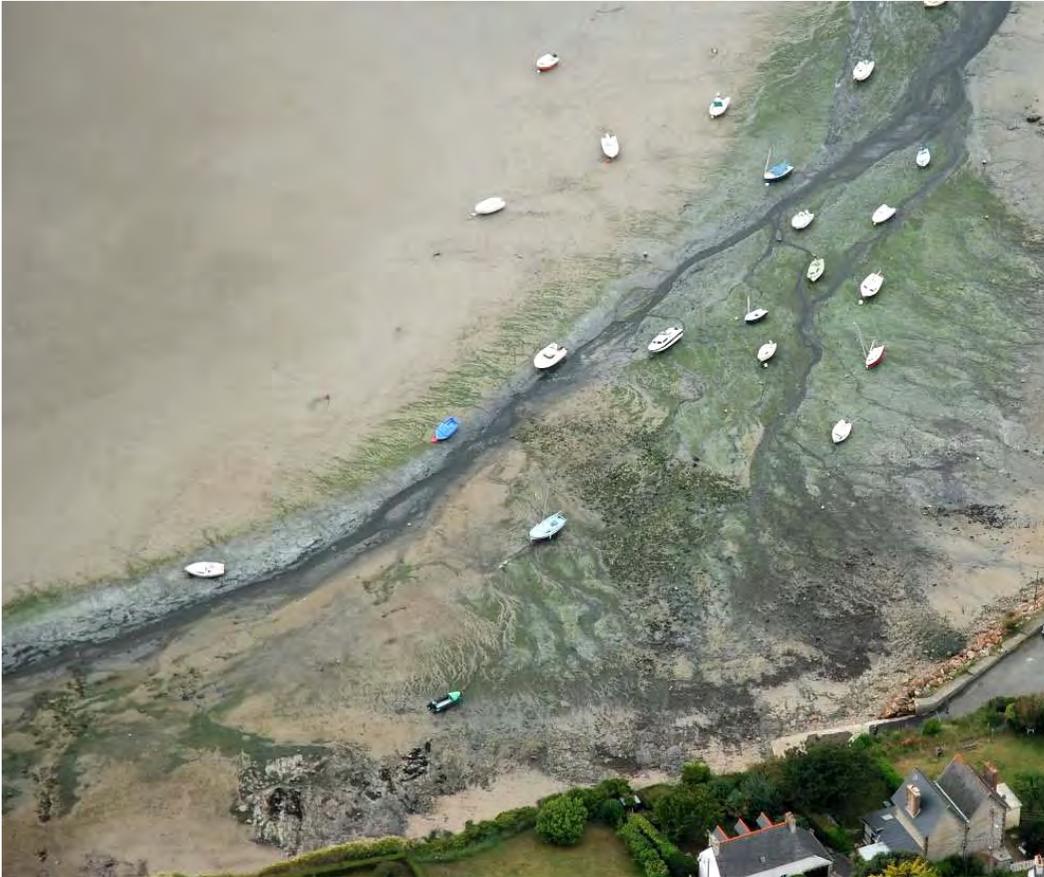
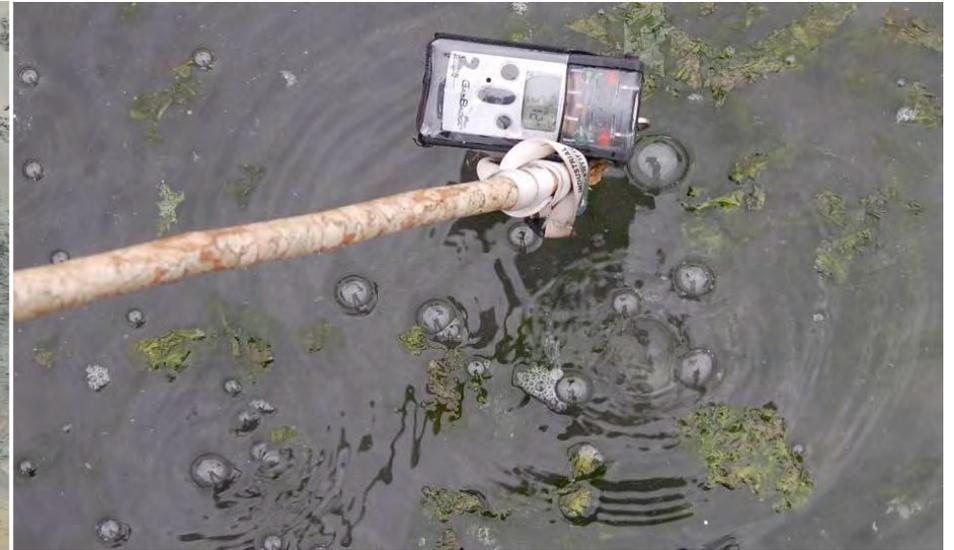
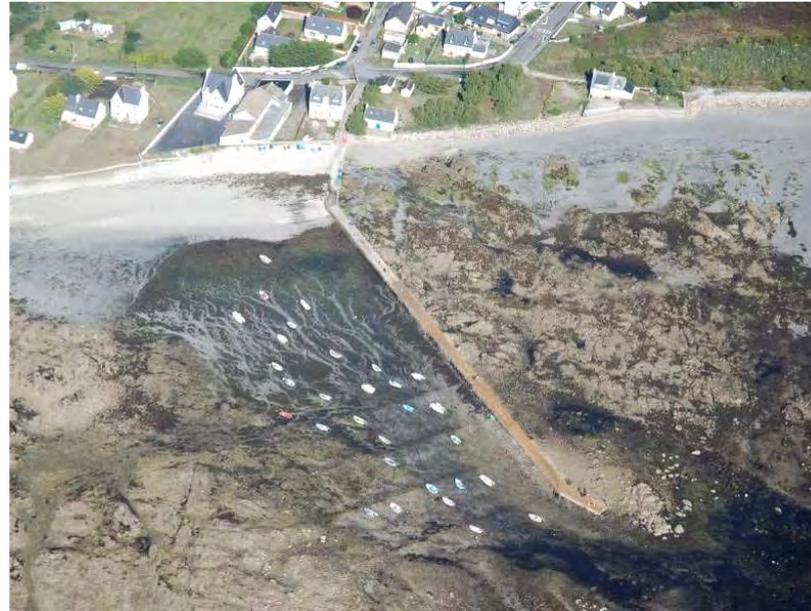
Saint Michel en Grève – Toul ar Villin – aérien : le 20/09/2009

« contre la digue: tapis dense composé d'algues brunes 20%, rouges 20%, ulves 60% recouvrant 90%. Très forte odeur **H2S: jusque 5 ppm dans l'air au niveau de la digue** soit à 4/5 mètres au dessus du dépôt ! »

Dans ce cas particulier, aucune « croûte blanche » n'est formée, cependant les émissions d'H2S sont importantes. La mesure de 5 ppm notée sur la digue implique probablement des concentrations très supérieures au niveau du sédiment dans la zone d'amarres des bateaux (> 500 ppm ?). Cet échouage est récurrent et avait fait l'objet d'observations de terrain également en septembre 2009, où des valeurs de **50ppm au sol** (sans brassage du sédiment qui aurait probablement induit des valeurs très supérieures) sont rapportées :

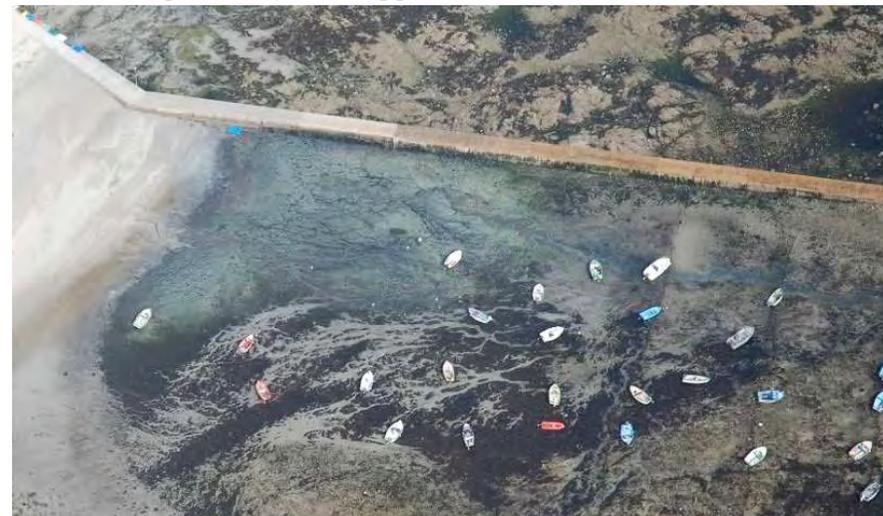
Lodonnec, septembre 2009 :

Extrait des notes de terrain : « Tapis puant en putréfaction, mélange de toute sorte d'algues: brunes, entéros, ulves (recouvrant 100%. Aux alentours le sable mou est imprégné de H2S (>50ppm au sol) et de dépôts noirs. »

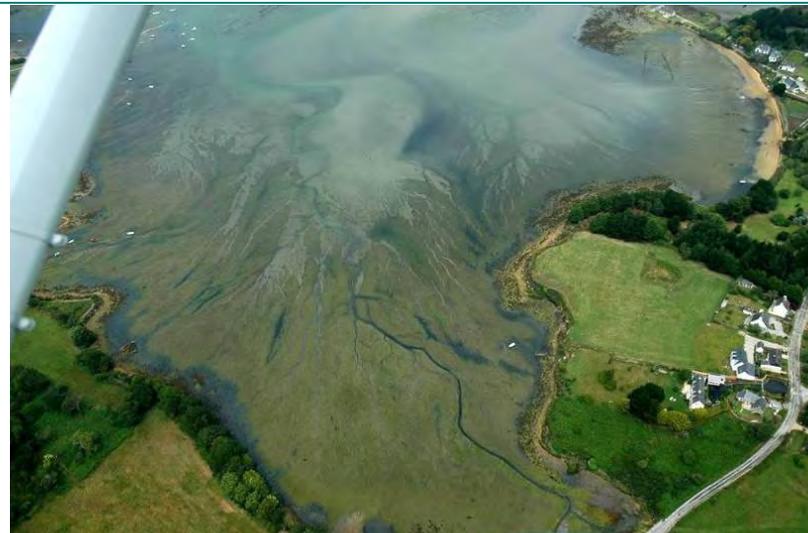
Ria d'Etel – Belz - juin 2007 entre la pointe du perche et la pointe du levein.

Une très vaste plaque bleu-gris est repérée en juin 2007 à l'Est de la pointe du Perche, dans sa longueur elle atteint 150 mètres.

Le haut de la vasière présente des putréfactions manifestes. Les surfaces en putréfaction sont importantes. Les zones s'étendent par endroit vers le centre de la vasière.

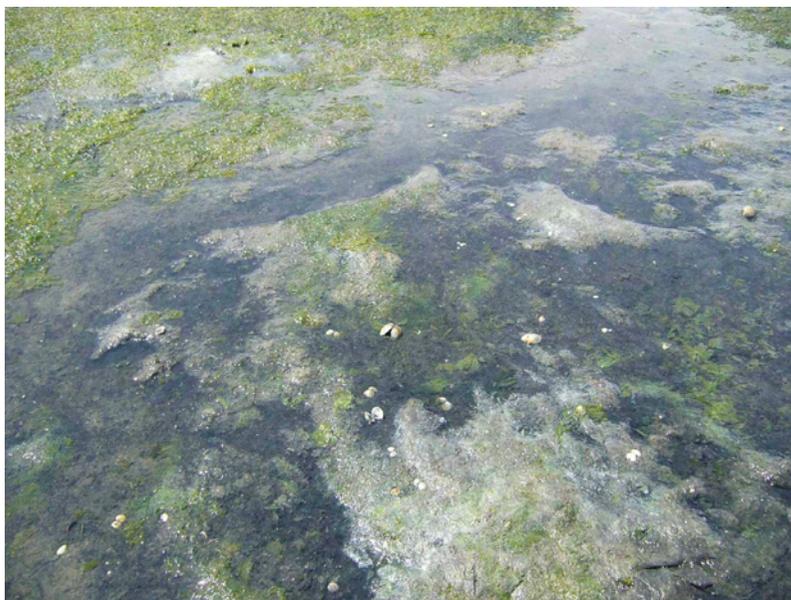
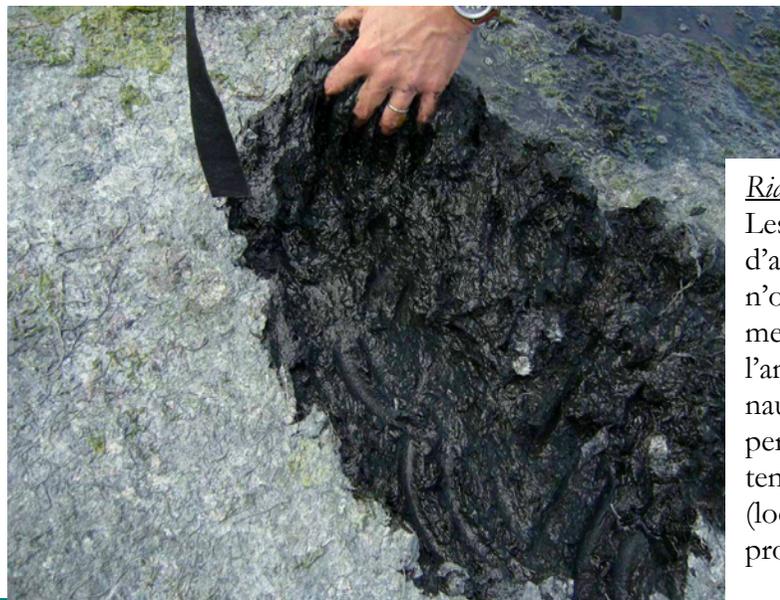
Ria d'Etel - juin 2008 :

Les plaques en putréfaction d'aspect proche à juin 2007 n'ont pas pu faire l'objet de mesure de teneur en H<sub>2</sub>S mais l'ampleur, l'aspect et l'odeur nauséabonde des dépôts permettent d'envisager des teneurs en H<sub>2</sub>S très élevées (localement >500ppm probablement).

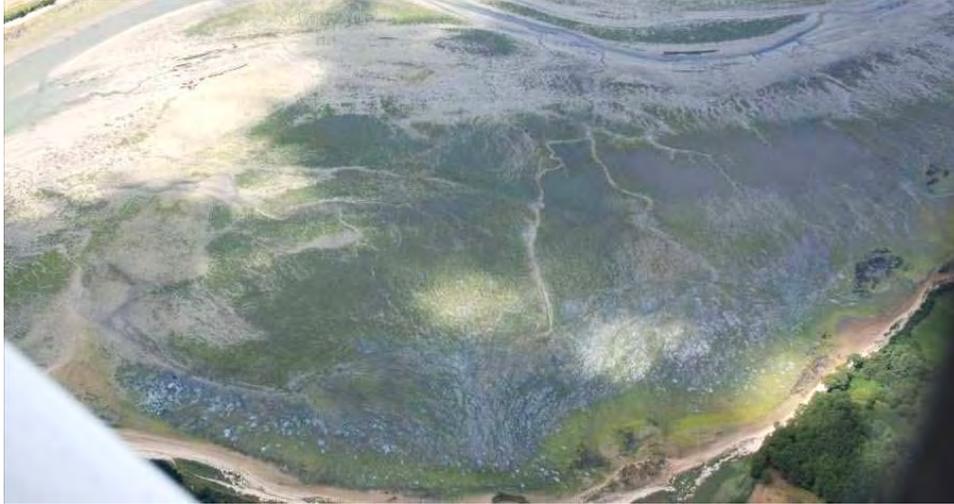
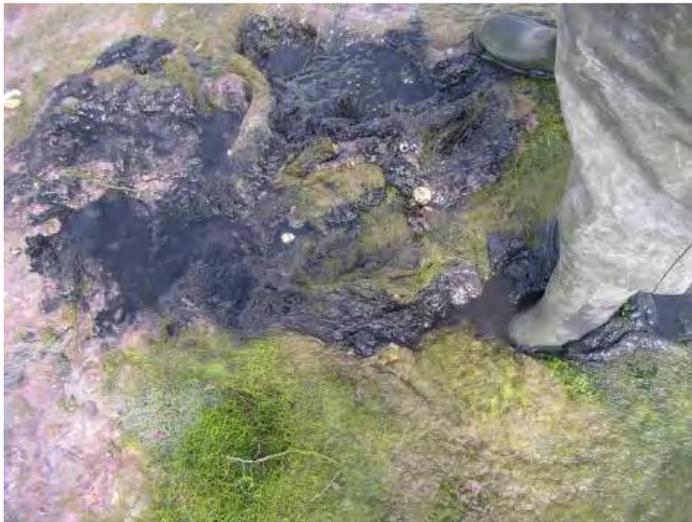
*Pouldon - vol : 21 juillet 2008 – terrain : 30 juillet 2008*

Le haut de la vasière sur la photo aérienne présente des plaques importantes d'algues en décomposition. Cette image illustre l'apparition de nombreuses petites zones de putréfaction naissantes. Le sédiment est mou et très noir avec parfois des couleurs pasteltes blanches ou roses.

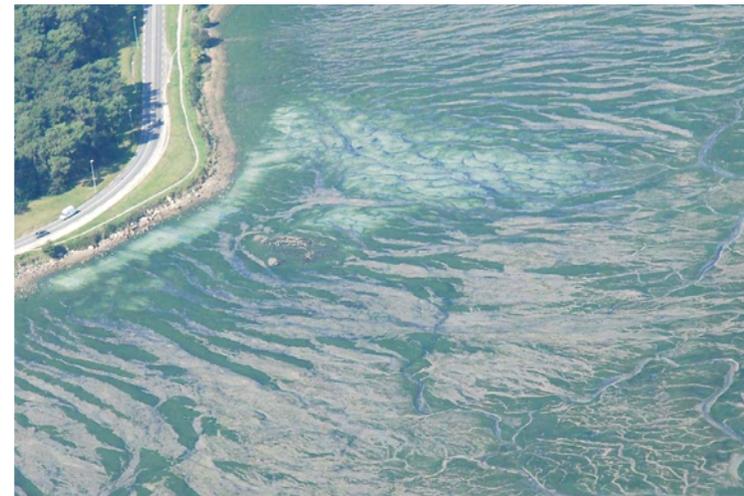
*Port-Louis 18 septembre 2008 :*

La rade de Port-Louis présente certaines années des figures de putréfaction dont l'étendue peut être très importante comme c'est le cas lors des prises de vue de septembre 2008.

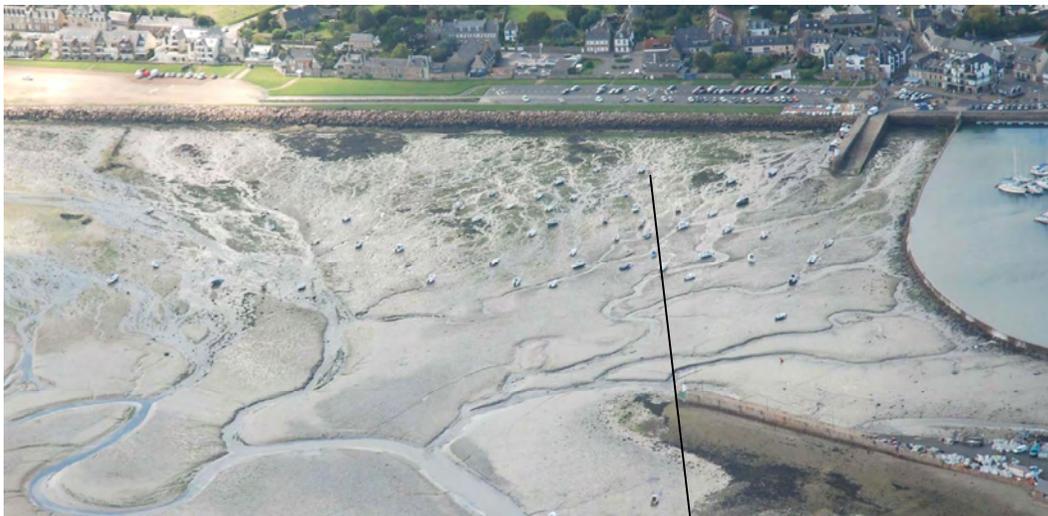
#### Perros Guirec, le port le 9 et 10 septembre 2010

Extrait de notes de terrain : « Plaques blanches de pourrissement avec 5cm en putréfaction : odeur forte  $H_2S$ . »

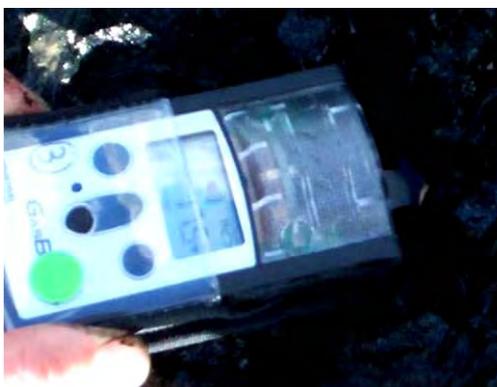
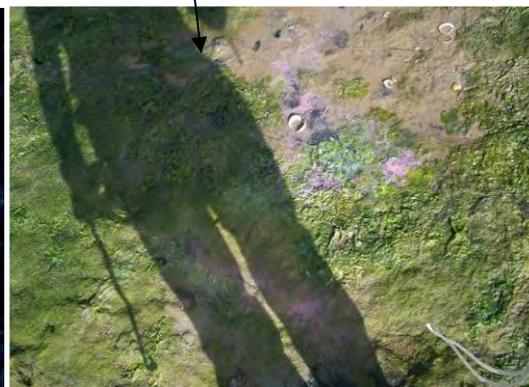
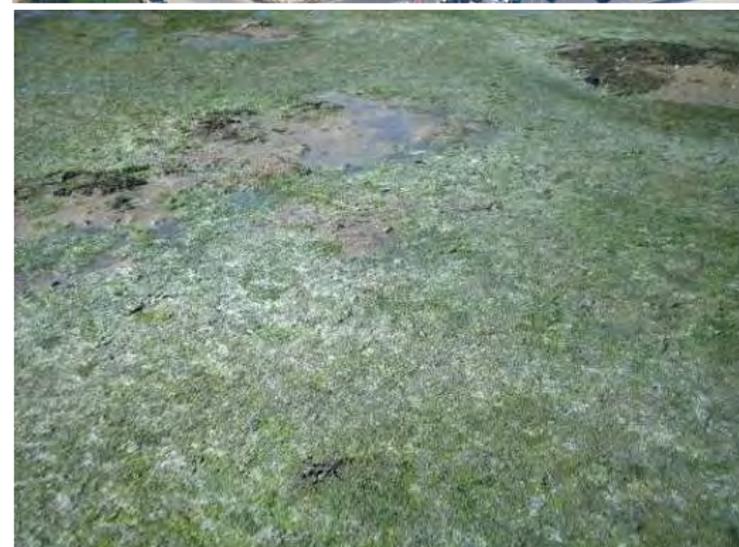
Sur la photo aérienne, il est très difficile de percevoir la présence de traces de putréfaction. Cependant lors des relevés de terrain, la présence de microplaques de putréfaction très localisées, n'excédant pas 1m de diamètre, est notée. En remuant ces plaques, le capteur indique des niveaux au ras du sol de 50ppm. Cette configuration peut être très fréquemment rencontrée dans les vasières.

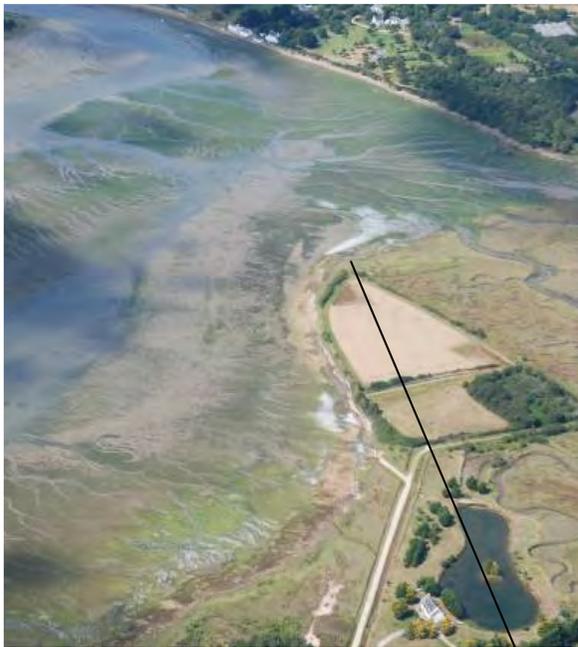
Golfe du Morbihan partie Est – St Armel : juin 2008 :

Les hauts de vasière forment une plaque putréfiée quasi continue sur des centaines de mètres.

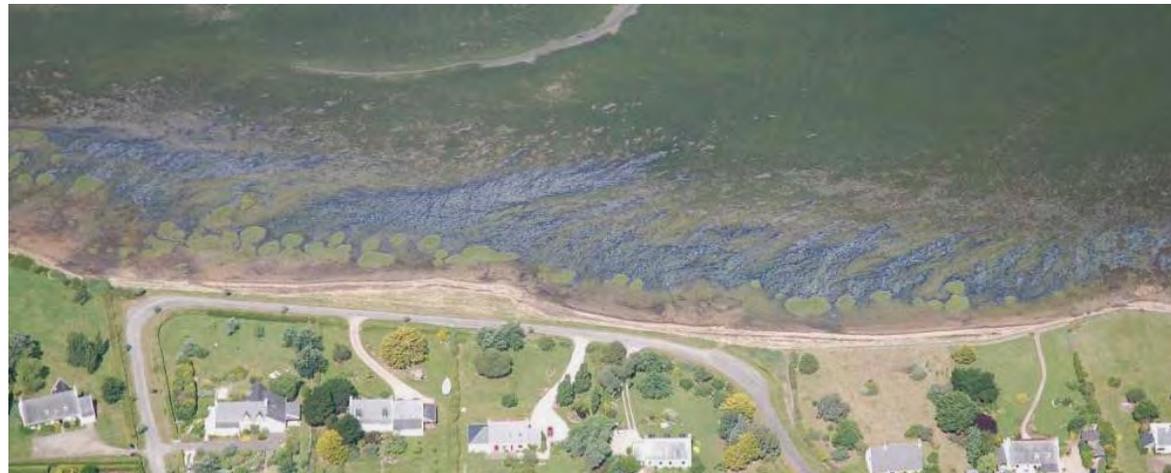
Plaques de putréfaction de couleur de surface presque blanche sur les hauts de vasières.

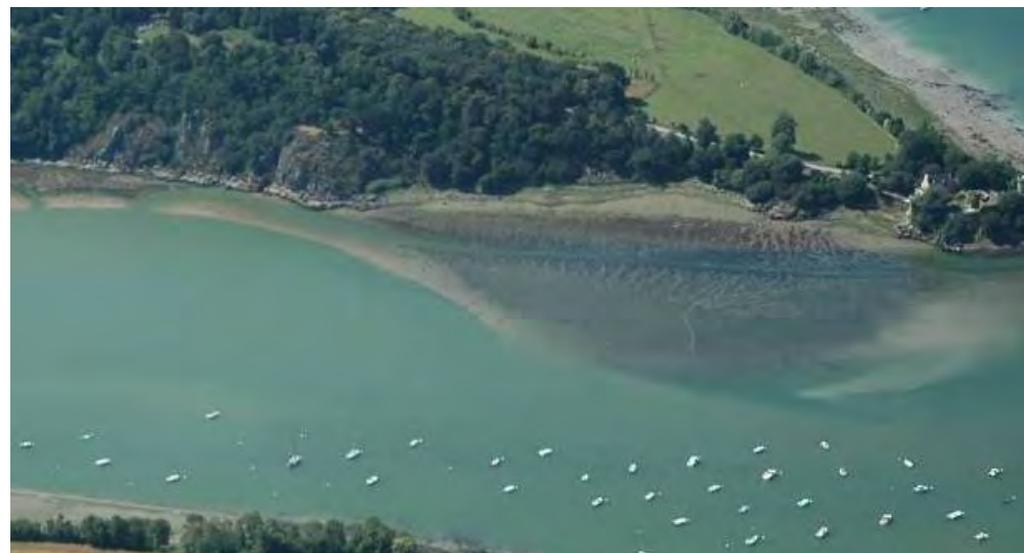
Estuaire de la Rance – la Ville Ger – juillet 2006.

Un échouage présente des putréfactions manifestes en haut de vasière sur l'estuaire de la Rance. Les traces noires indiquent la putréfaction des algues et du sédiment sous jacent.

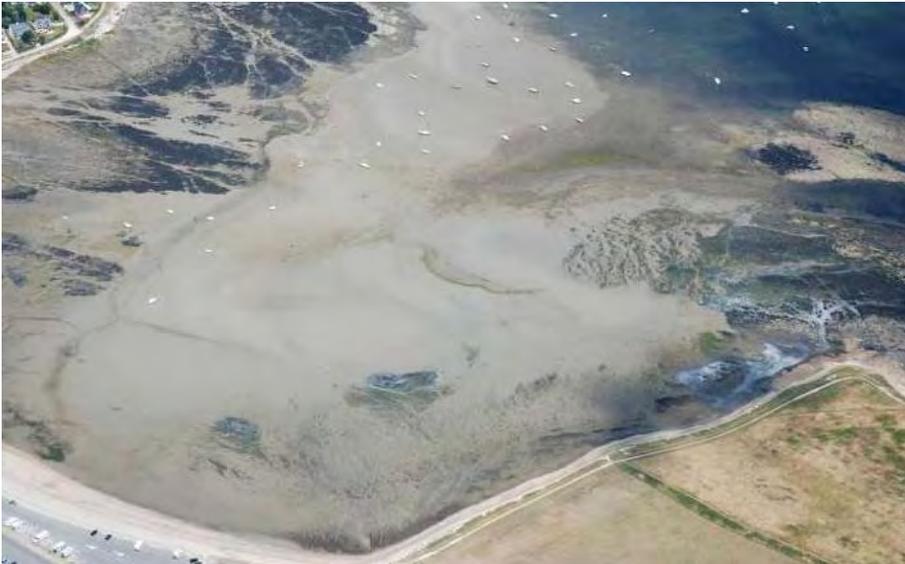
Banastère – Penvins 21 juillet 2008: Les photos du haut montrent la partie Est de la pointe de Penvins, sur le sable de longues trainées blanches caractéristiques de putréfaction. Des amas d'algues étaient probablement en place les jours précédents mais lors des observations on ne peut plus distinguer l'origine algale des vases en putréfaction. Les photos du bas, sur l'Ouest de la pointe présentent des algues en majorité brune/rouges et des figures de putréfaction du sédiment. Le sable prend une couleur grise à noire, la zone n'est pas pour autant, au moment des acquisitions lourdement chargée d'algues (mais les dépôts y sont réguliers provoquant probablement un enrichissement du sédiment).

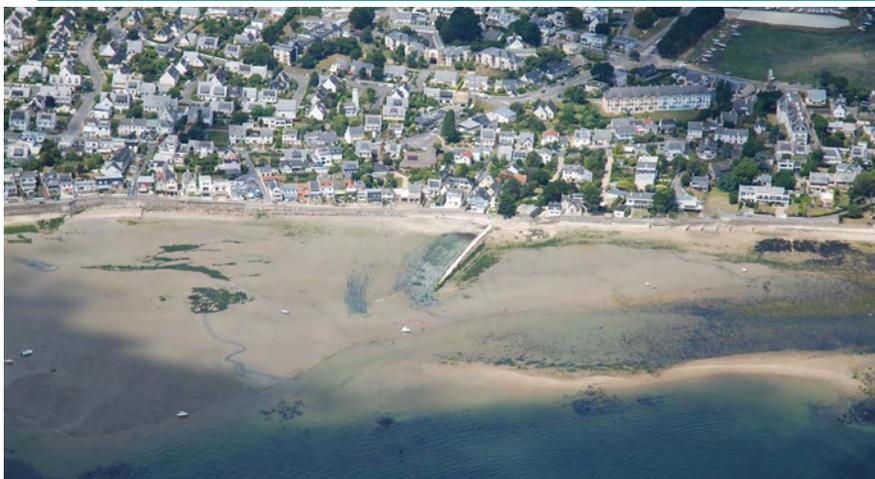
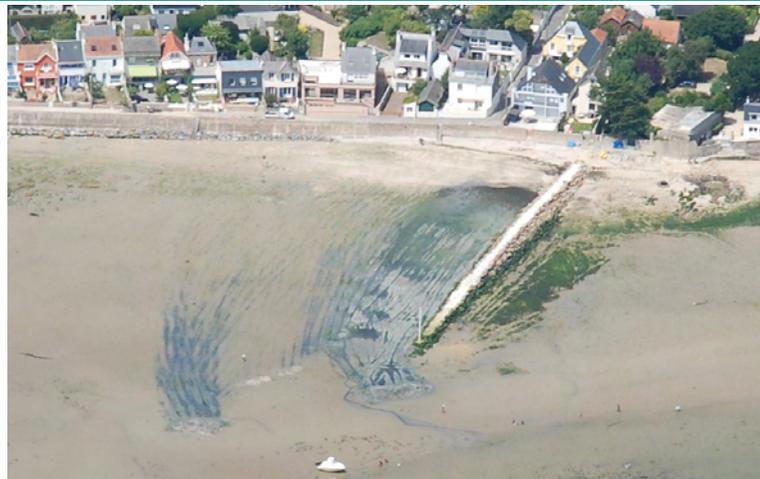
Larmor Plage 21 juillet 2008 :  
Même figure que précédemment, le sable est apparemment nu mais présente un état de putréfaction manifeste. Des traces de ramassage sont visibles, le sédiment a très probablement été enrichi par des échouages d'algues retenus derrière l'épi.

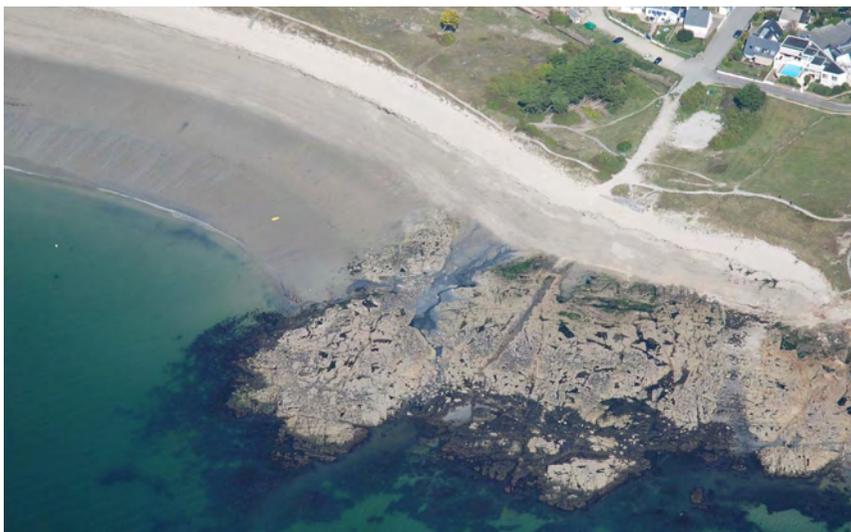
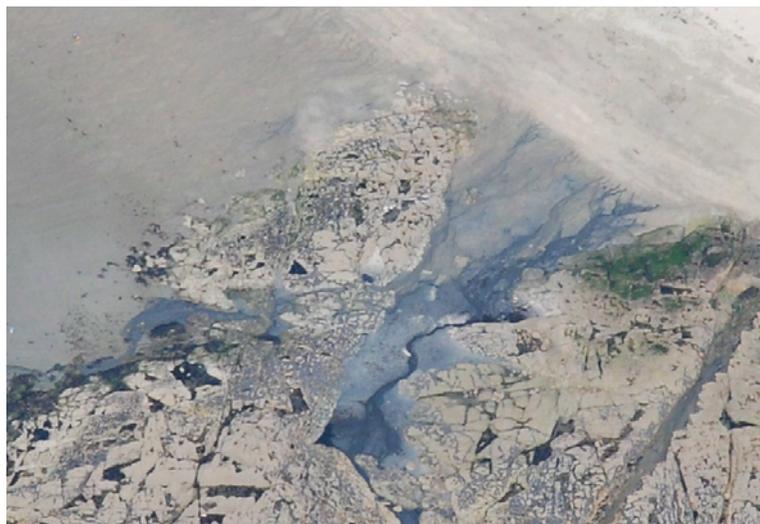
Larmor Plage 18 septembre 2008  
La figure de fermentation est identique aux précédentes. On distingue des traces d'écoulement en provenance du sédiment pourtant dépourvu d'algues à ce moment.

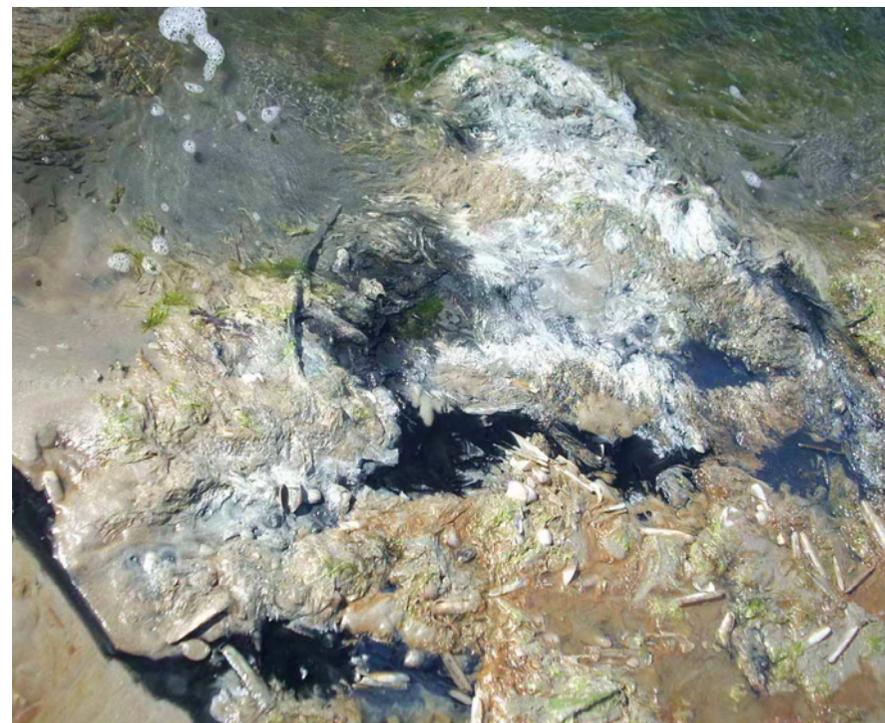
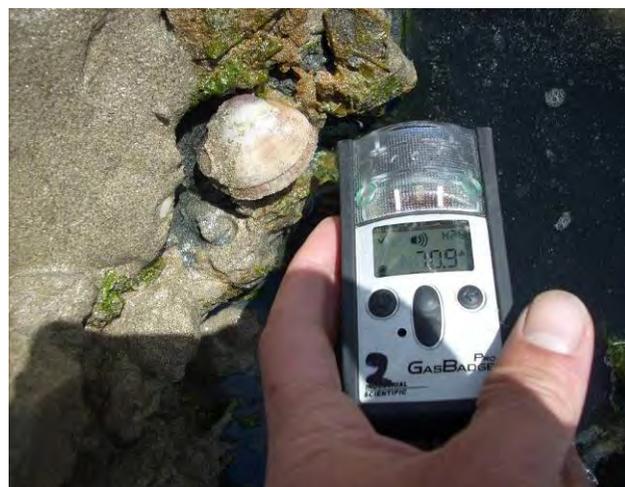
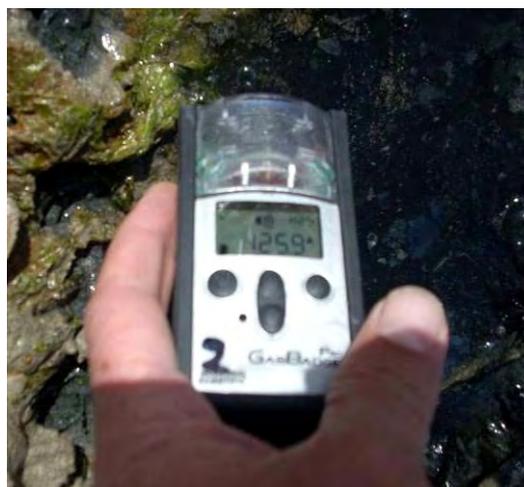
*Saint Michel en Grève –le Roscoat – le 29/08/2009*

Le 29 août 2009, la filière du Roscoat à St Michel en Grève ne laisse pas apparaître les fréquents échouages massifs d'ulves, le sable de part et d'autre est exempt de tout dépôt d'algues. On note cependant des signes de l'instabilité du sédiment et des traces d'enfouissement d'algues putrides.

Des mesures de H<sub>2</sub>S au niveau de la zone en putréfaction montre des teneurs locales jusqu'à 200 ppm.

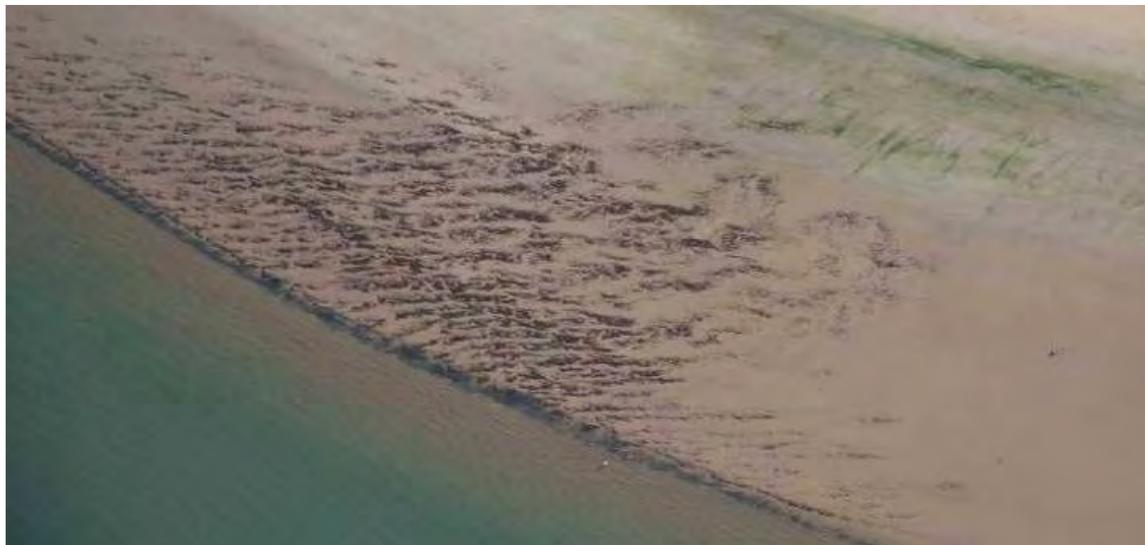
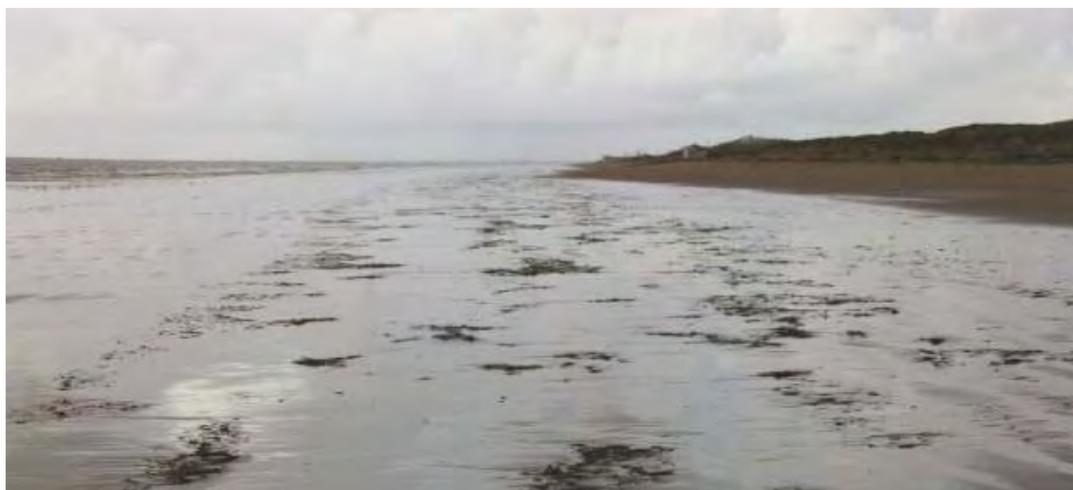
Notre Dame des Monts – le pont d'Yeu : vol le 07/09/2010 - terrain le 09/09/2010 :

L'échouage d'algues brunes et rouges repéré le 7 septembre 2010 à Notre Dame des Monts n'est pas retrouvé deux jours après le survol mais le technicien du CEVA a noté que le sol était mou et mis à jour une zone de pourrissement enfouie.

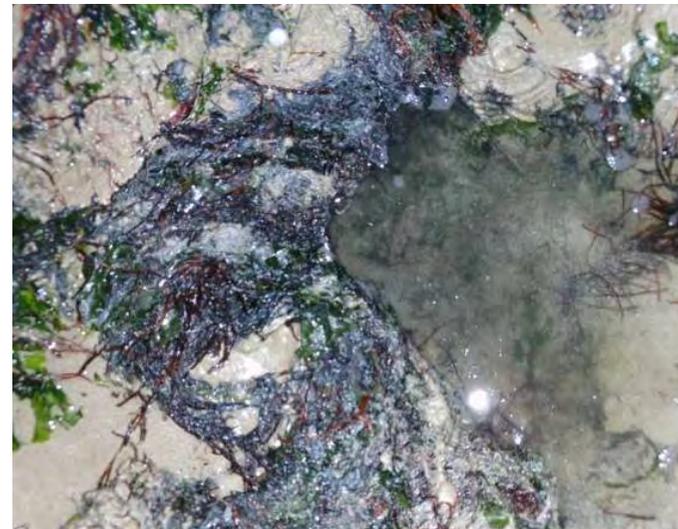
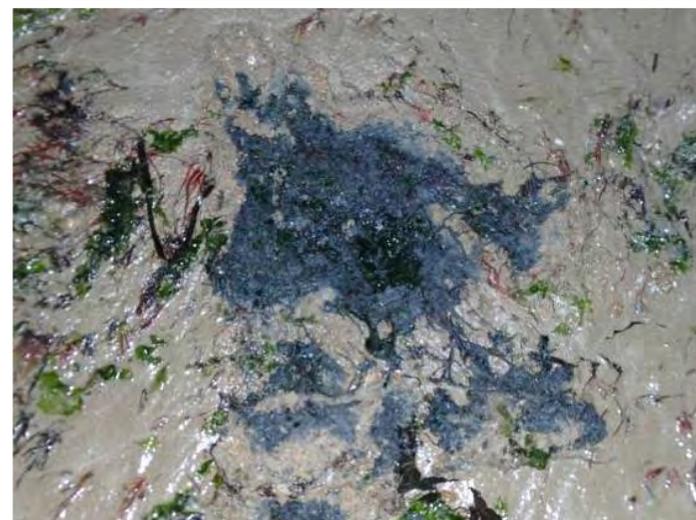
Extrait des retours de terrain : « *Etrange dépôt en milieu d'estran à moitié enfoui, en creusant le sable : traces d'enfouissement noires, algues pourries et légère odeur d'H<sub>2</sub>S.* (Algues brunes 25%, rouges 15% et vertes 60% dont ulves 99% recouvrant 1 à 5 %) »
