CIMAV 2010

RAPPORT SUR LE PROJET 7

Utilisation des données de suivis pour l'identification des  
dépôts potentiellement les plus à risque

ANNEE 2010

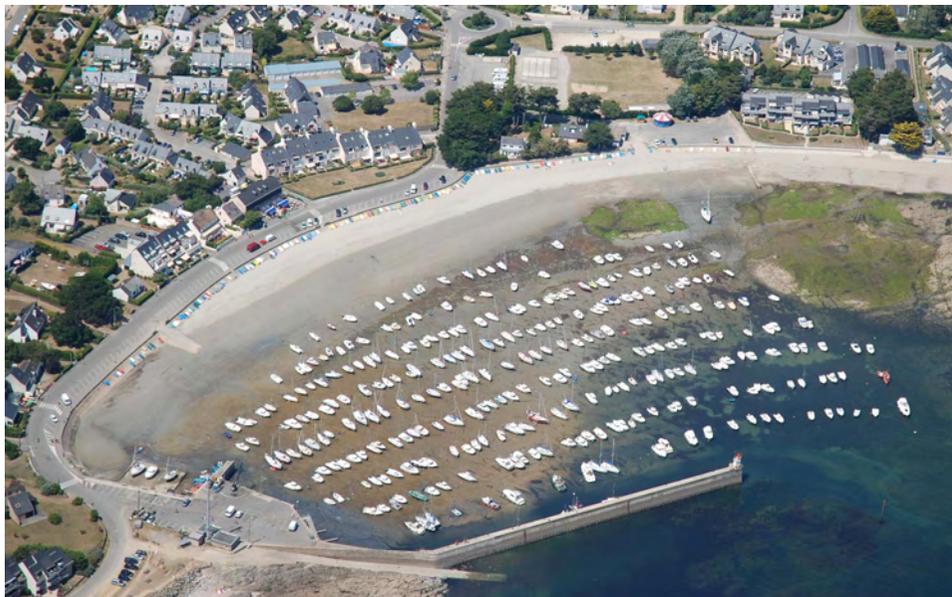
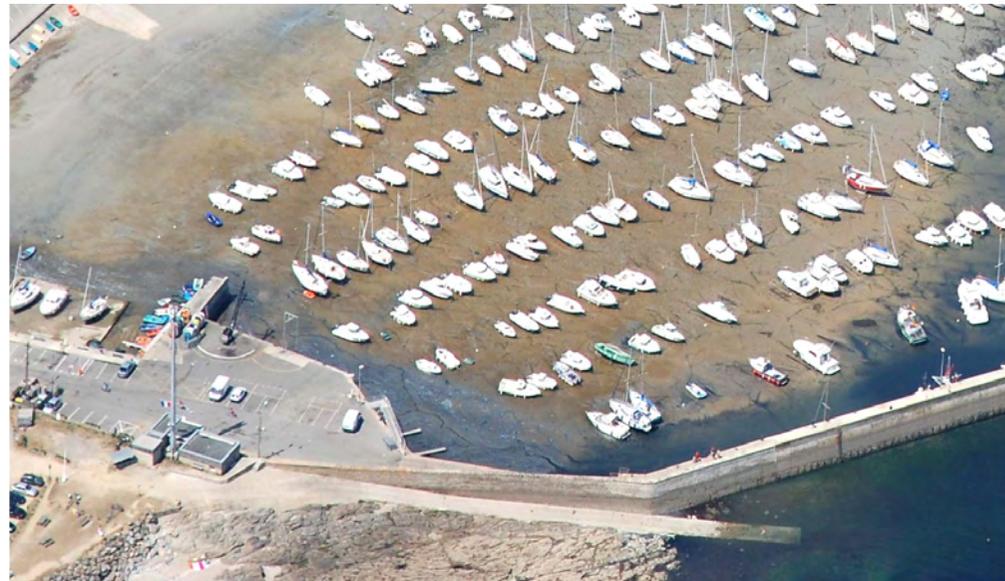
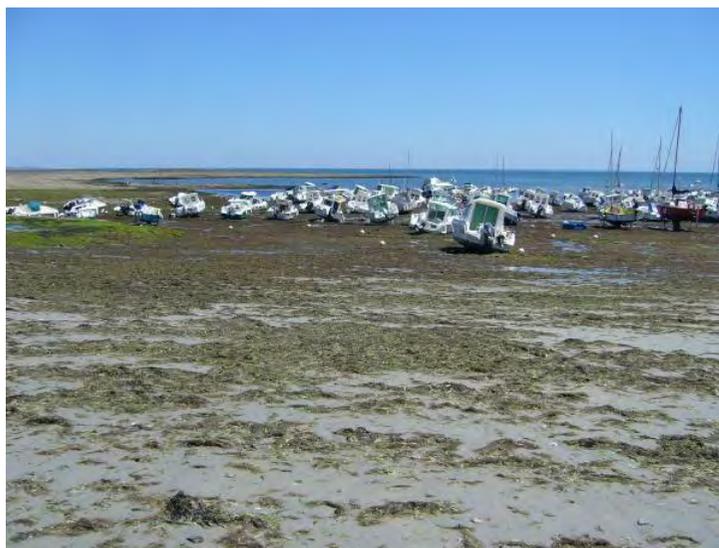
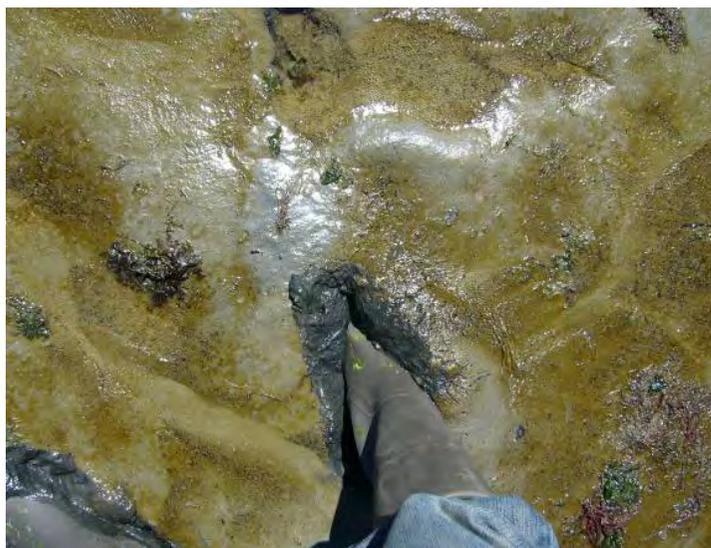
Port St Jacques 21 juillet 2008 :  
Putréfaction avancée côté Est du port – les échouages fréquents ont probablement enrichis cette zone précédemment.

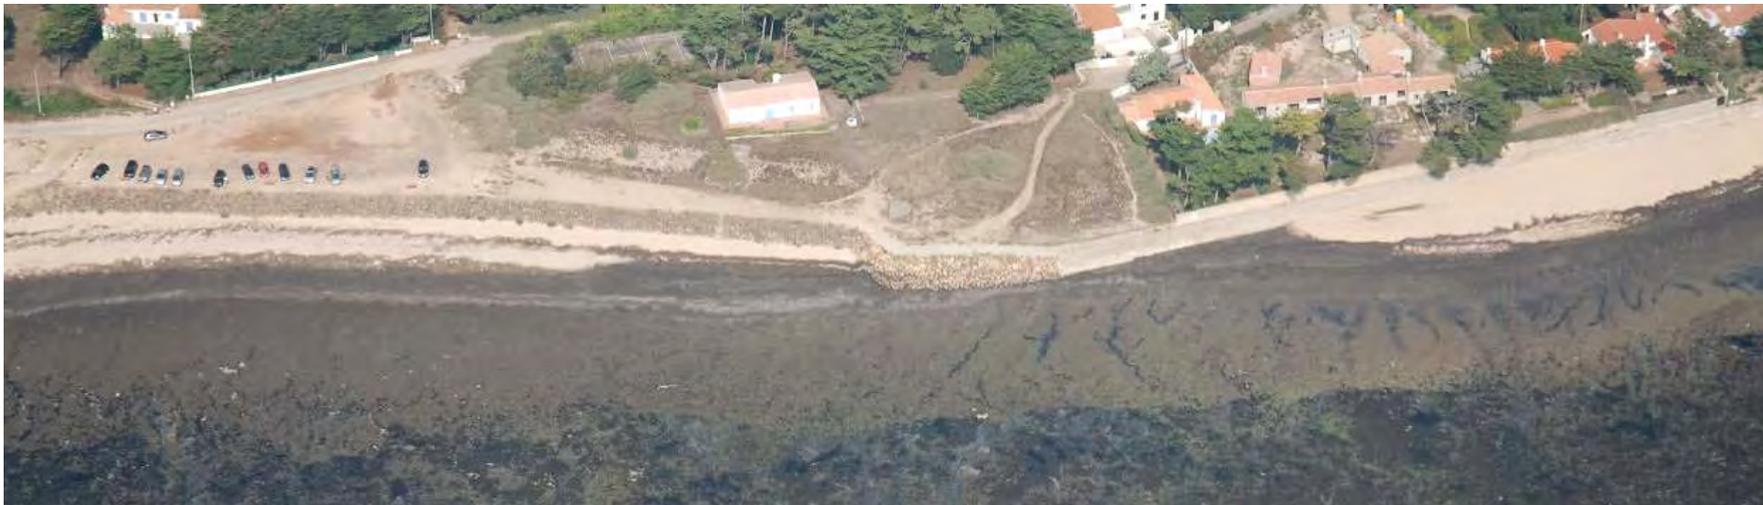
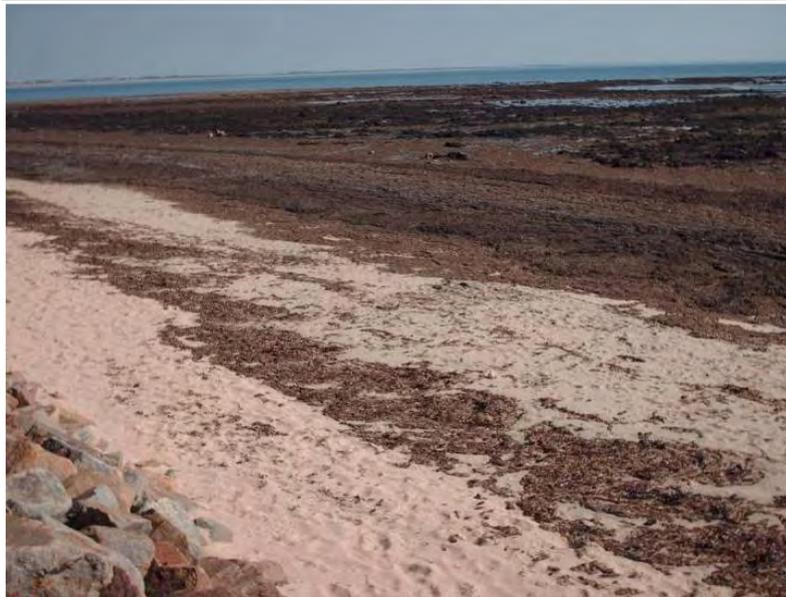
Noirmoutier – Roches de la Loire 22 et 24 septembre 2009 :

La photo aérienne laisse apparaître une vaste zone d'échouages d'algues brunes et rouges principalement (présence d'ulves minoritaire). Des andains sont formés en haut de plage, et des traces de décomposition très nettes apparaissent en partie basse (écoulements foncés en bas à droite de la photo). Deux jours après le vol le technicien retrouve ce dépôt sur le terrain : « **Enorme zone d'andains pourris, composition impossible à déterminer.  $H_2S$  5 à 10 ppm au dessus du dépôt, on entend le gaz s'échapper sous les pas : >100ppm au sol.** »

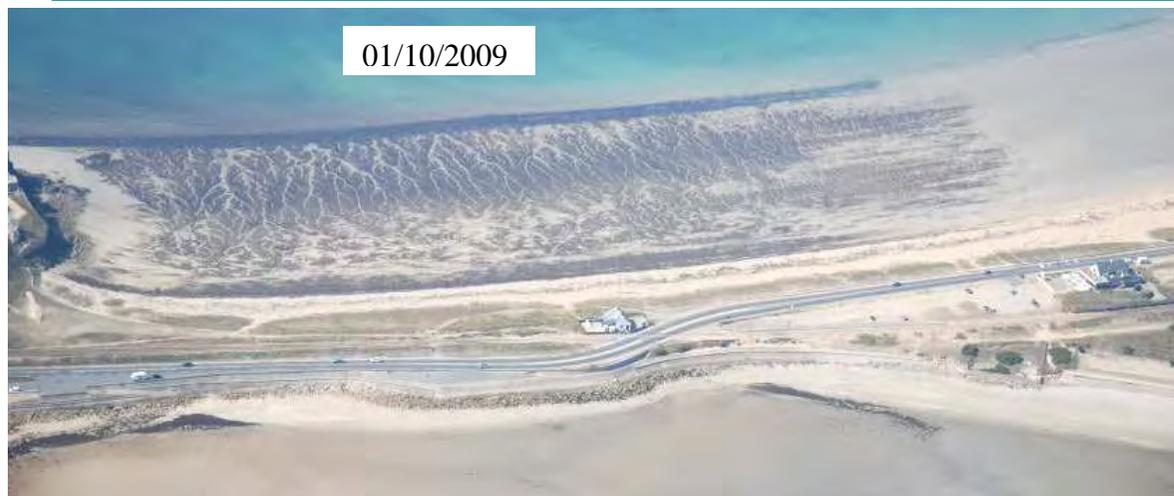
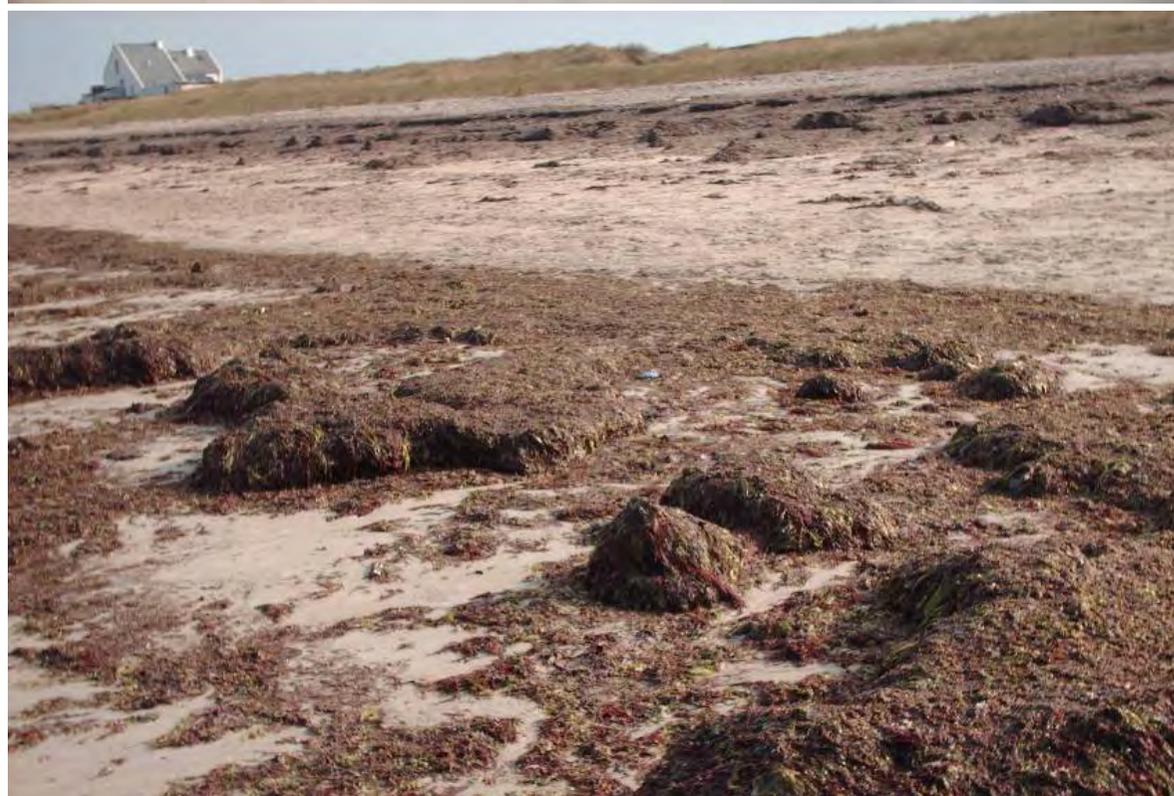
*Isthme de Quiberon – vol : 21/09/2009 - terrain : 01/10/2009 :  
Extrait du retour de terrain : « Grand dépôt de couleur sombre, algues  
brunes et rouges 2/3 et ulves 1/3, pas de traces ni d'odeur en bas d'estran.  
Haut de plage : 2 zones d'andains dont celle du haut plus sèche a révélé au **sol  
plus 500 ppm de H<sub>2</sub>S!** »*

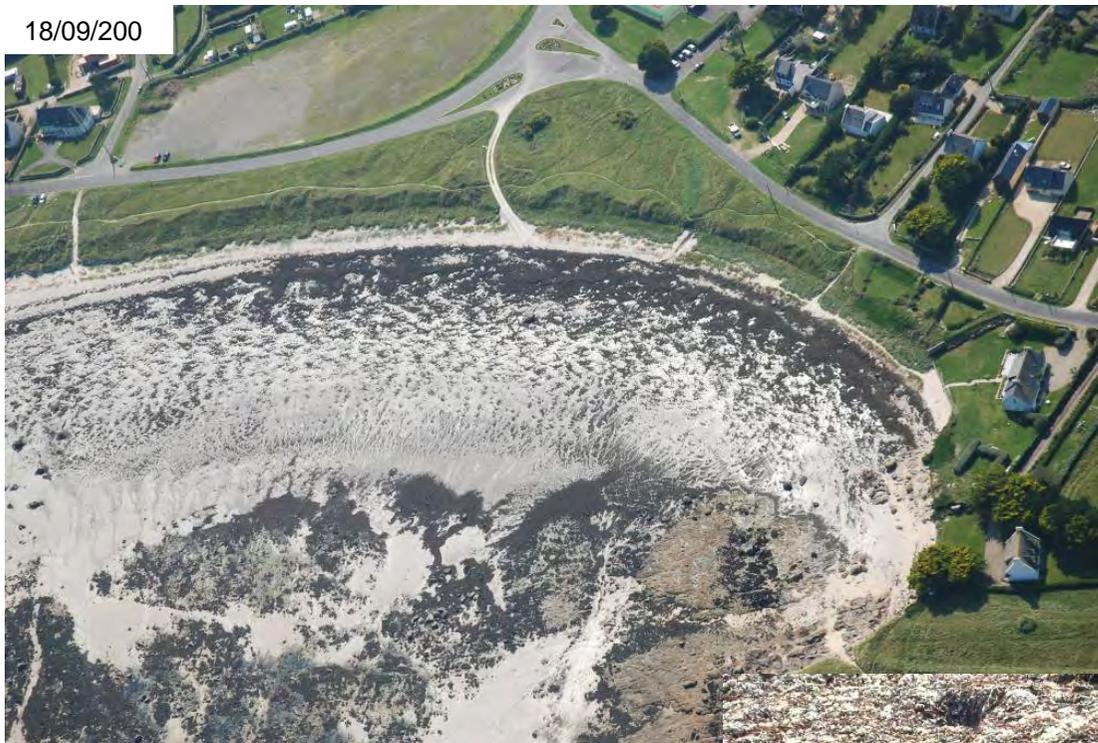
18/09/2008

##### Plouéour-Trez (29) septembre 2008

Un andain est présent en haut de plage, il est majoritairement constitué d'algues brunes mais les algues vertes broyées y sont encore apparentes. Le caractère « pourrissant » du dépôt n'est pas manifeste sur la vue aérienne. Cet échouage a fait l'objet de mesures d' $H_2S$  10 jours après le survol. Le capteur atteint la valeur maximale de **500 ppm** au niveau du sol en des emplacements particulier où le milieu a été brassé pour provoquer des émanations gazeuses.

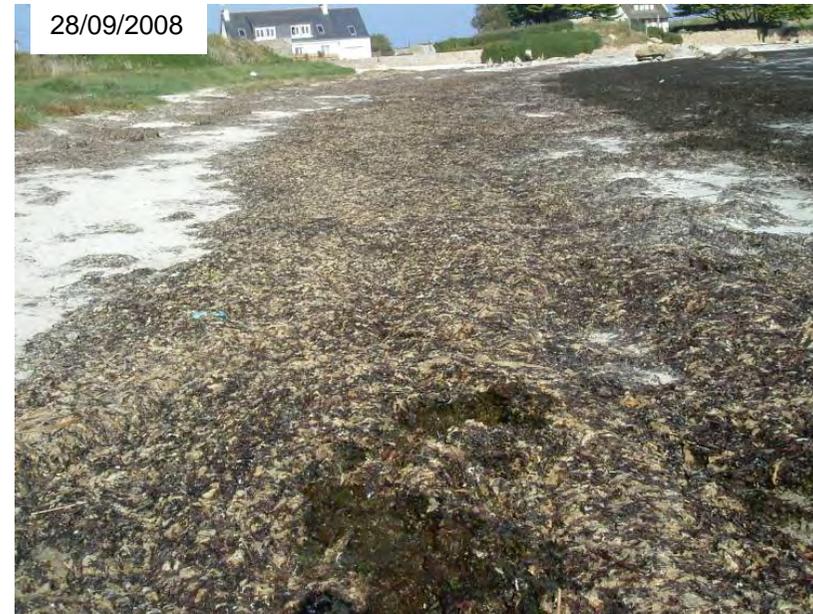
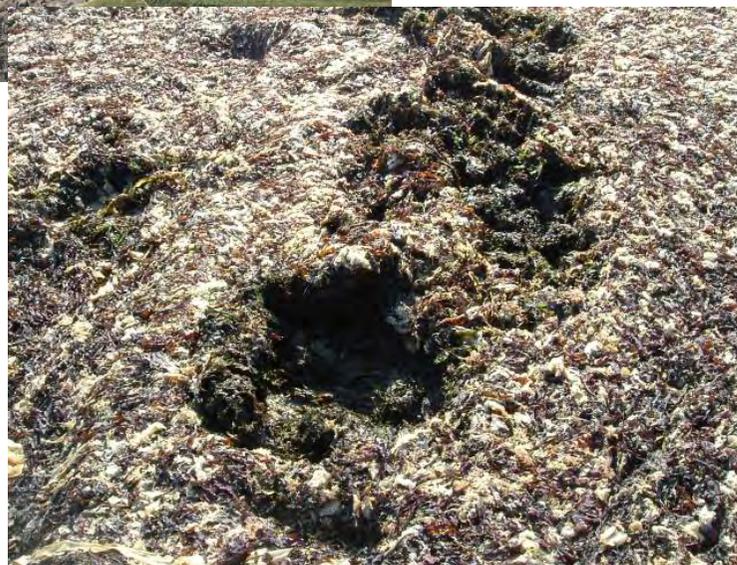
> 500 ppm

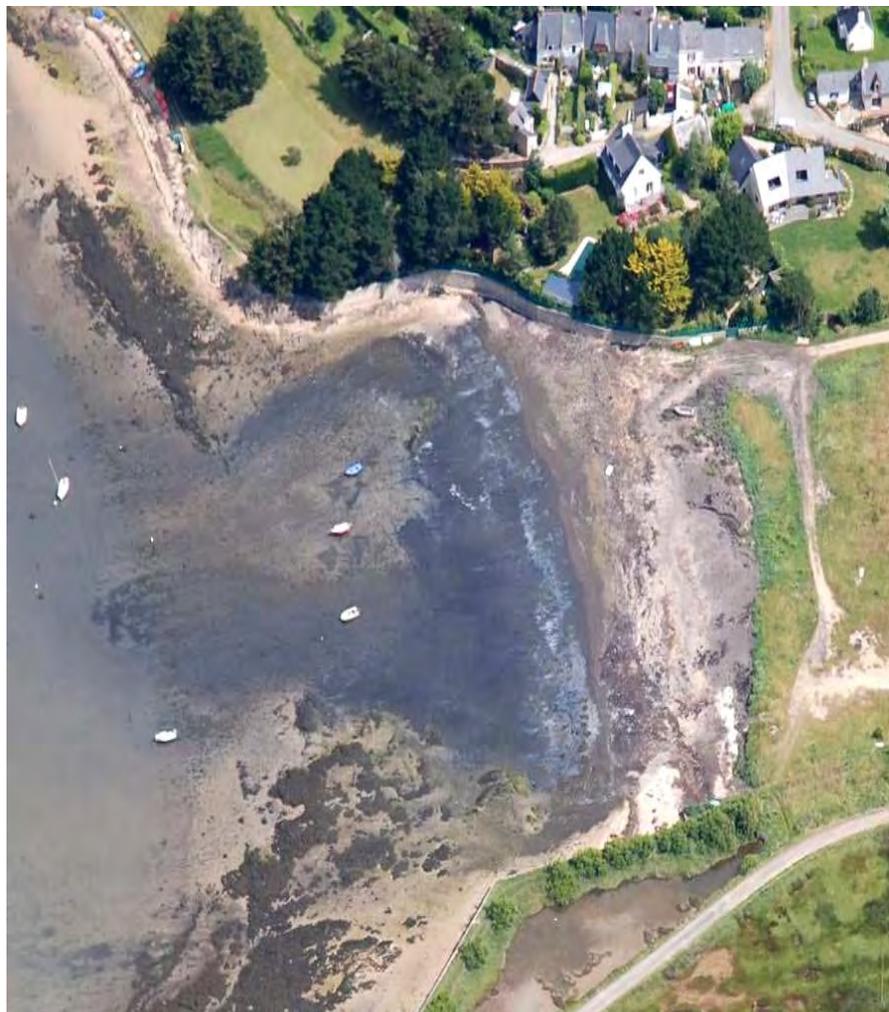
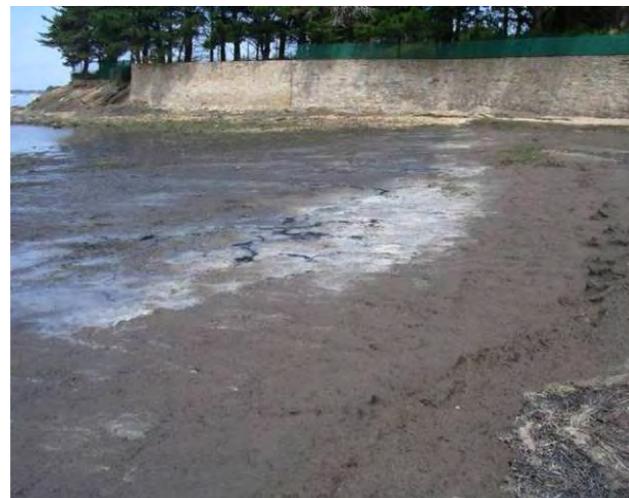
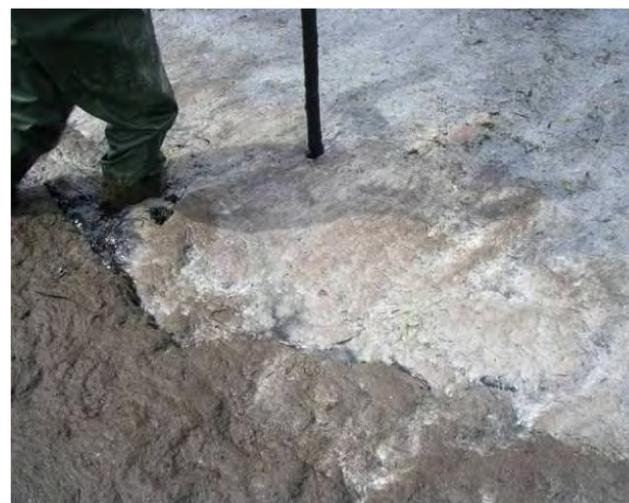
*Golfe du Morbihan partie Est  
– Lasné, Porlan : juin 2008*

Ce site fait l'objet de dépôt récurrent sur Lasné- Porlan. Comme les photos de terrain le montrent, le haut de l'estran est recouvert d'un dépôt très épais en pleine décomposition. La putréfaction avancée rend impossible l'identification de la nature des matériaux, algues probablement, à l'origine de cette biomasse. Le suivi régulier de ce site permet de penser que des algues vertes et rouges sont souvent échouées à proximité mais d'autres végétaux (zostère, voire feuilles, etc...) pourraient également être impliqués.

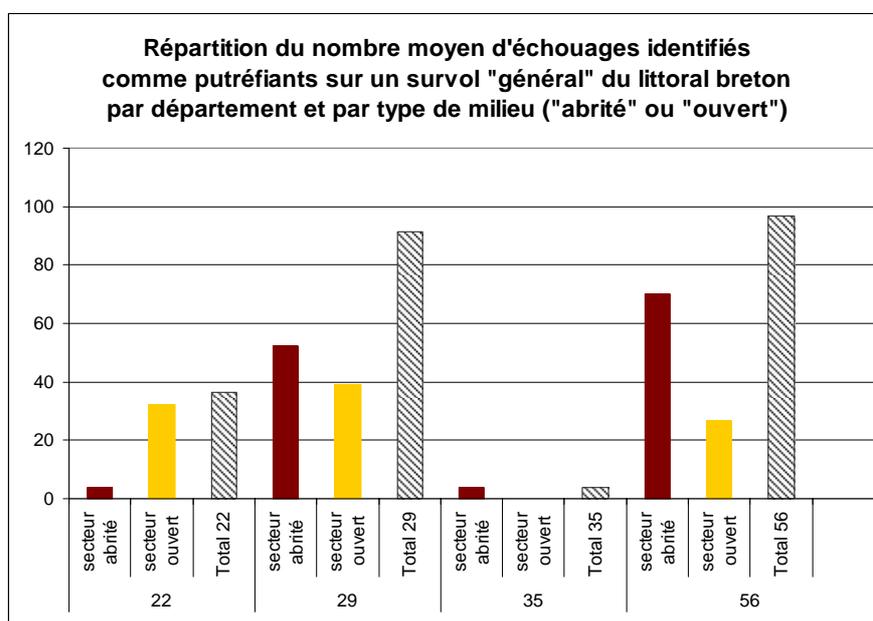
*Figure 3 : Nombre moyen d'échouages identifiés comme putréfiants sur un survol « général » du littoral breton, réalisés dans le cadre des programmes de surveillance DCE (inventaires de juillet 2008, septembre 2008, juillet 2009 et juillet 2010) et répartition de ces échouages par département et par secteur « ouvert » et secteur « abrité ». A noter que les dates analysées sont celles pour lesquelles on rencontrait le plus de situations de putréfaction.*

- sur le littoral du Morbihan : les échouages identifiés comme putréfiants sont très majoritaires en secteur « abrité ». Cela s'explique par l'existence des grandes rias et vasières (Etel, Auray, Crac'h, rade de Port Louis, et vasières du Golfe du Morbihan) sujettes aux putréfactions de plaques d'algues en été, du moins pour les dates analysées.

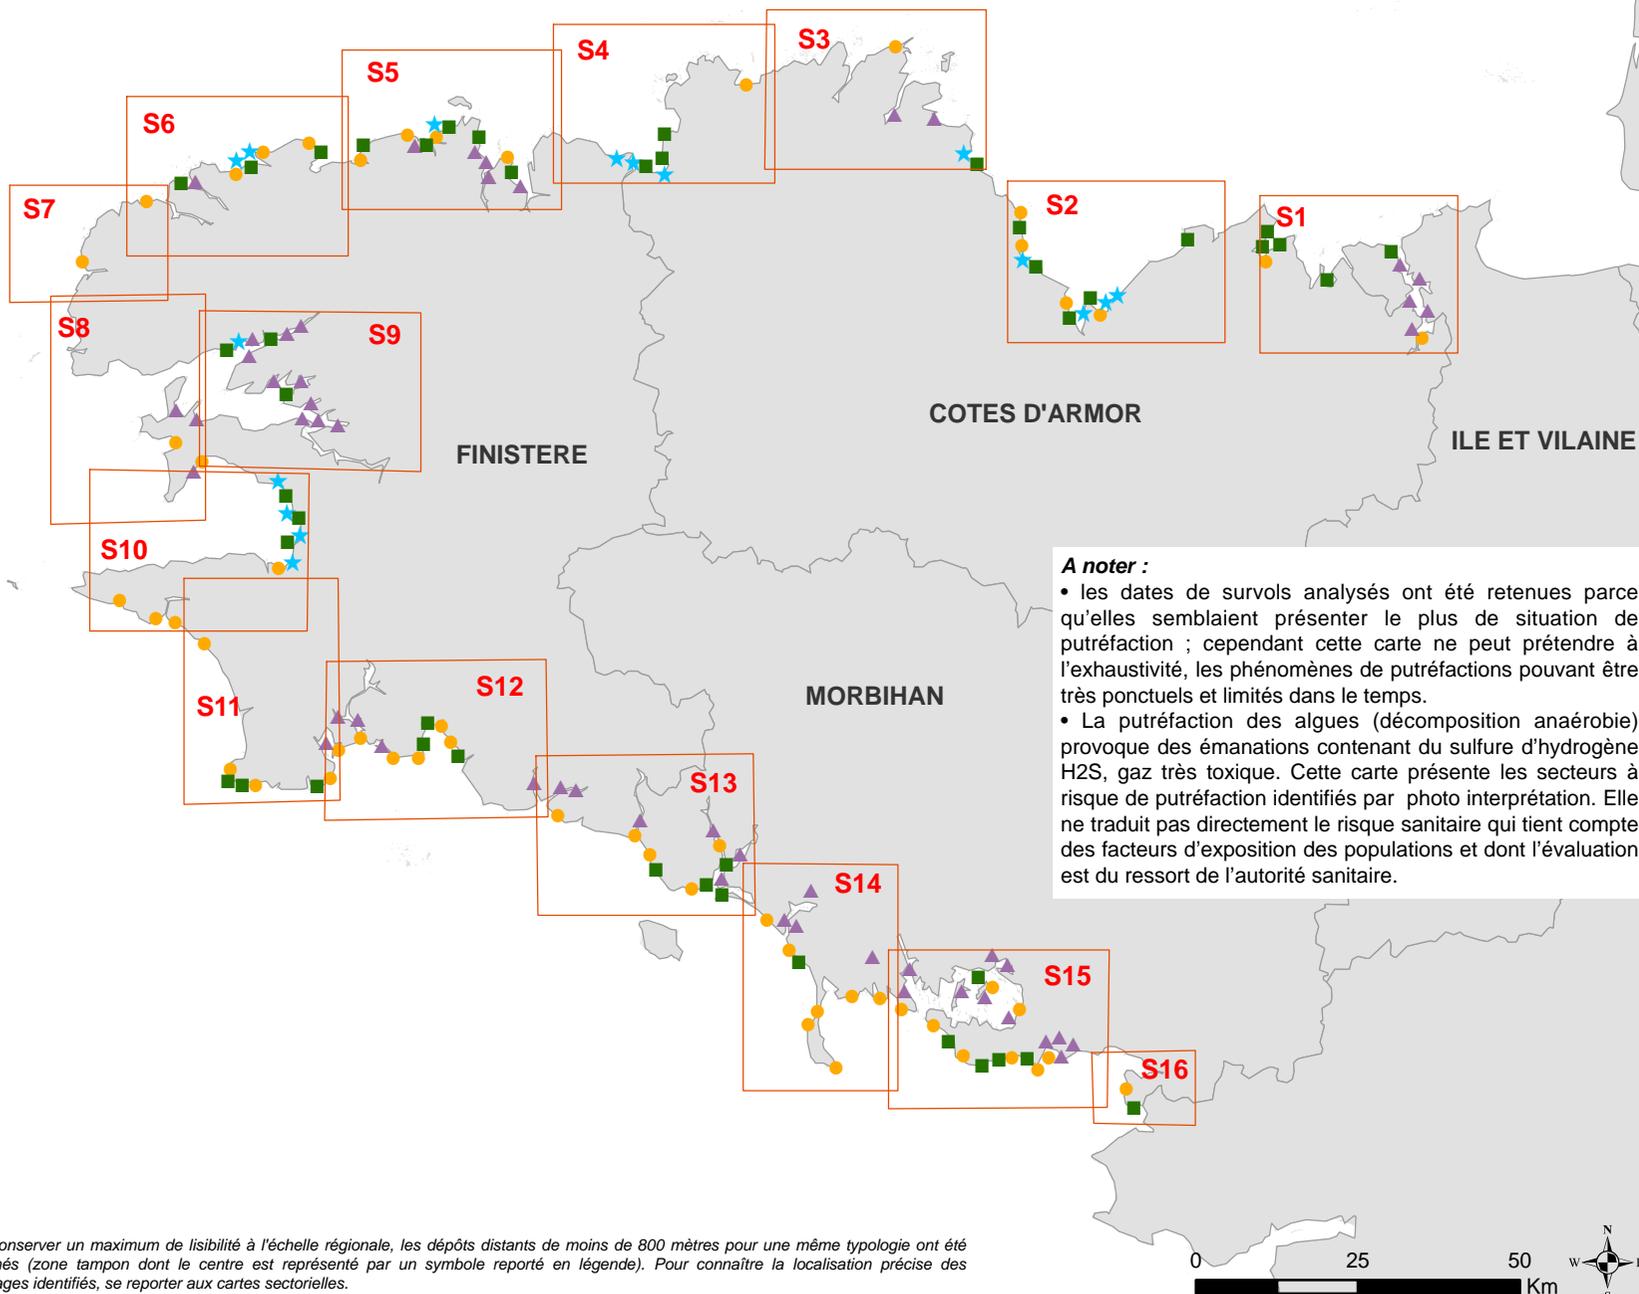
# Localisation des dépôts, y compris ponctuels, identifiés comme putréfiants sur le littoral breton sur la période 2008 à 2010 (cumul multi dates)

L'ensemble du linéaire côtier breton a fait l'objet d'un repérage visuel sur photo aériennes des dépôts identifiés comme putréfiants, d'après leur morphologie et la connaissance terrain de situations types, à quatre périodes d'inventaire différentes : juillet 2008, septembre 2008, juillet 2009 et juillet 2010 (survol réalisé dans le cadre du Réseau de Contrôle de Surveillance DCE sous maîtrise d'ouvrage Ifremer
