GEFOSSE-FONTENAY

HISTORIQUE DES SURFACES D'ÉCHOUAGES

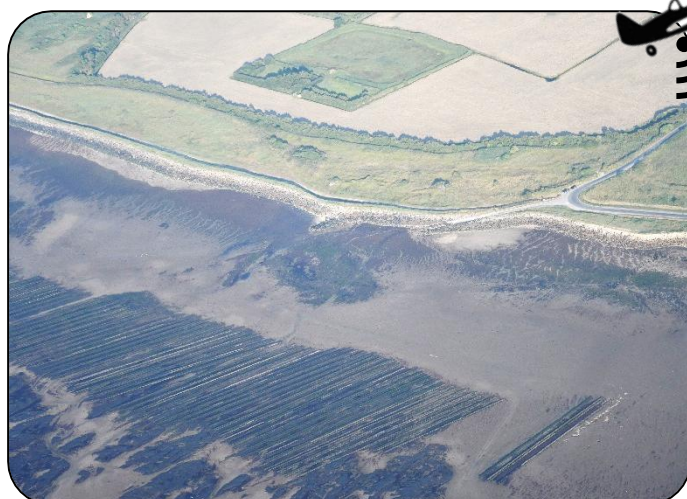
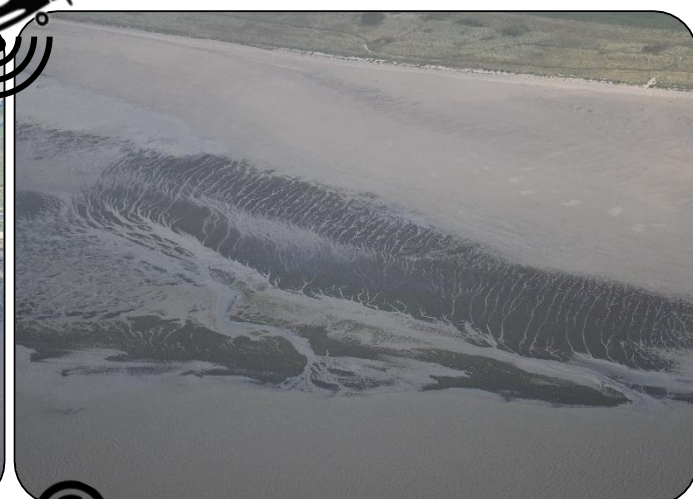
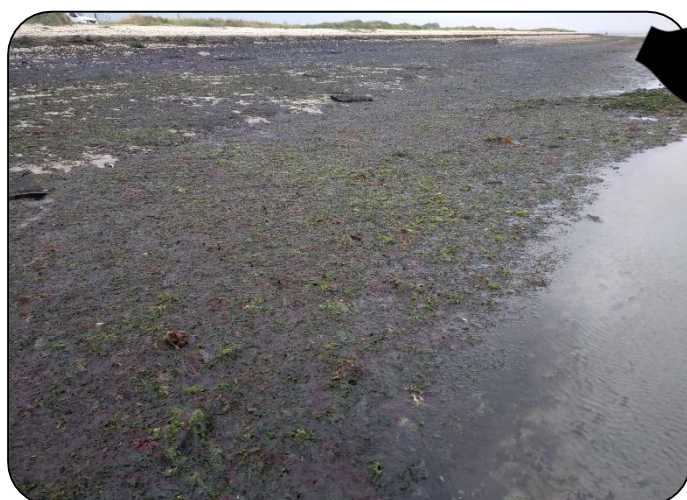
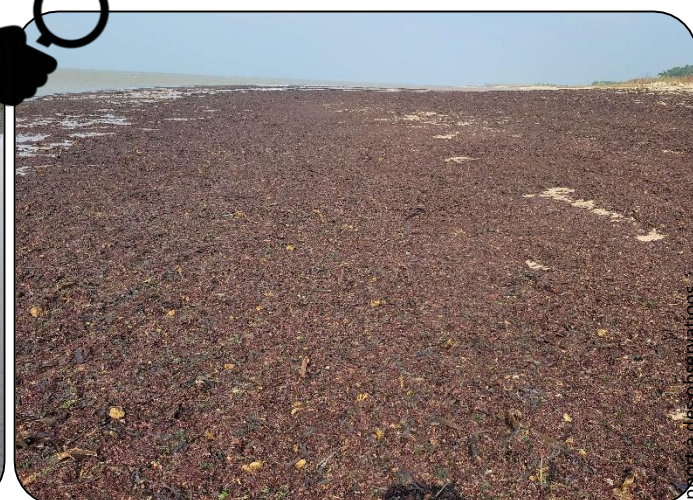
Les échouages les plus denses se concentrent en haut de plage, notamment au niveau du Bas de Géfosse-Fontenay (à l'estuaire de la Vire) et jusqu'au niveau de La Bizière. Les échouages sont souvent constitués de mélange d'algues dont une forte proportion d'algues rouges. Certains de ces dépôts, notamment en fin de saison, présentent des marques de décomposition avec des algues dégradées. Sur la plage et au niveau des parcs, les dépôts d'algues (principalement rouges) sont plus diffus.

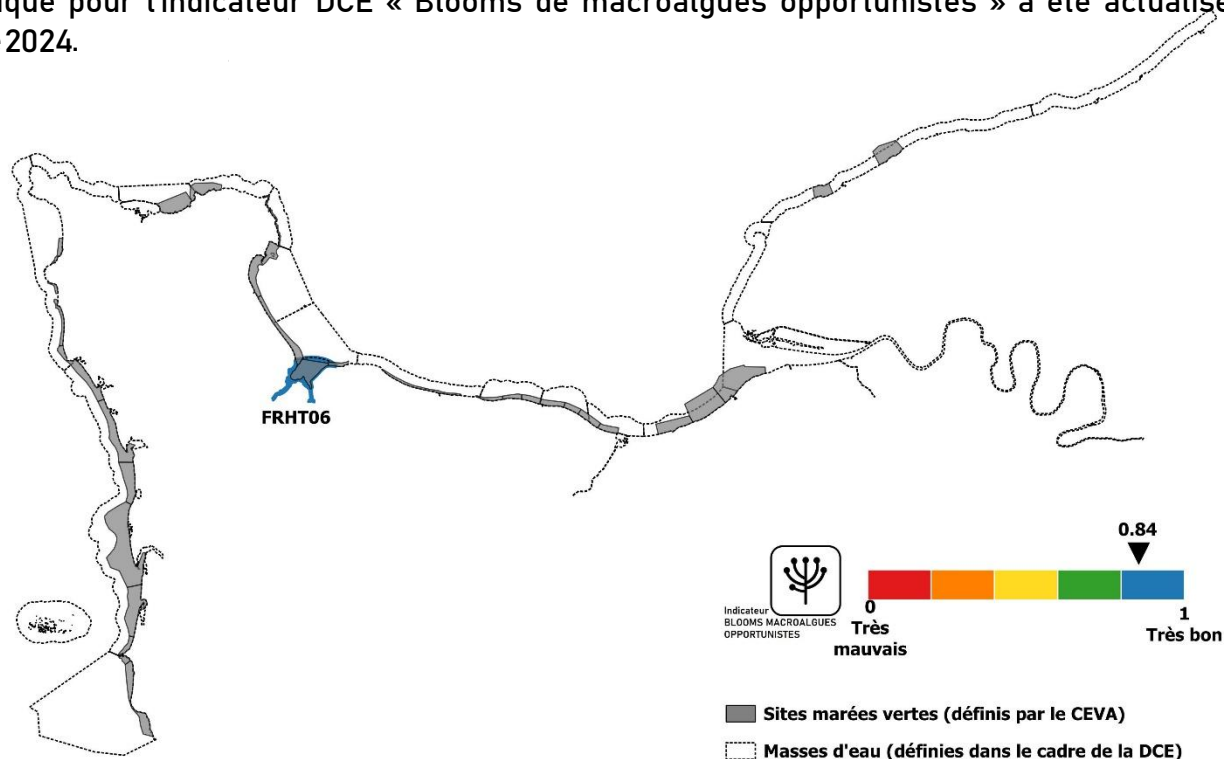
INDICE ECOLOGIQUE « BLOOMS DE MACROALGUES OPPORTUNISTES »

Le suivi des échouages d'algues vertes est l'un des indicateurs pour évaluer la qualité des masses d'eau côtières dans le cadre de la DCE. Le site de Gefosse-Fontenay appartient à la masse d'eau FRHT06 (Baie des Veys : fond de baie estuarien et chenaux d'Isigny et de Carentan), dont l'indice écologique pour l'indicateur DCE « Blooms de macroalgues opportunistes » a été actualisé pour l'année 2024.
